航空事故調査報告書
札幌航空協会所属
萩原式 H-23 C-2 型 JA2056
北海道石狩郡新篠津滑空場
平成3年7月3日

平成3年10月2日
航空事故調査委員会議決
委員長 武田 峻
委員 薄木 正明
委員 東 昭
委員 竹内 和之

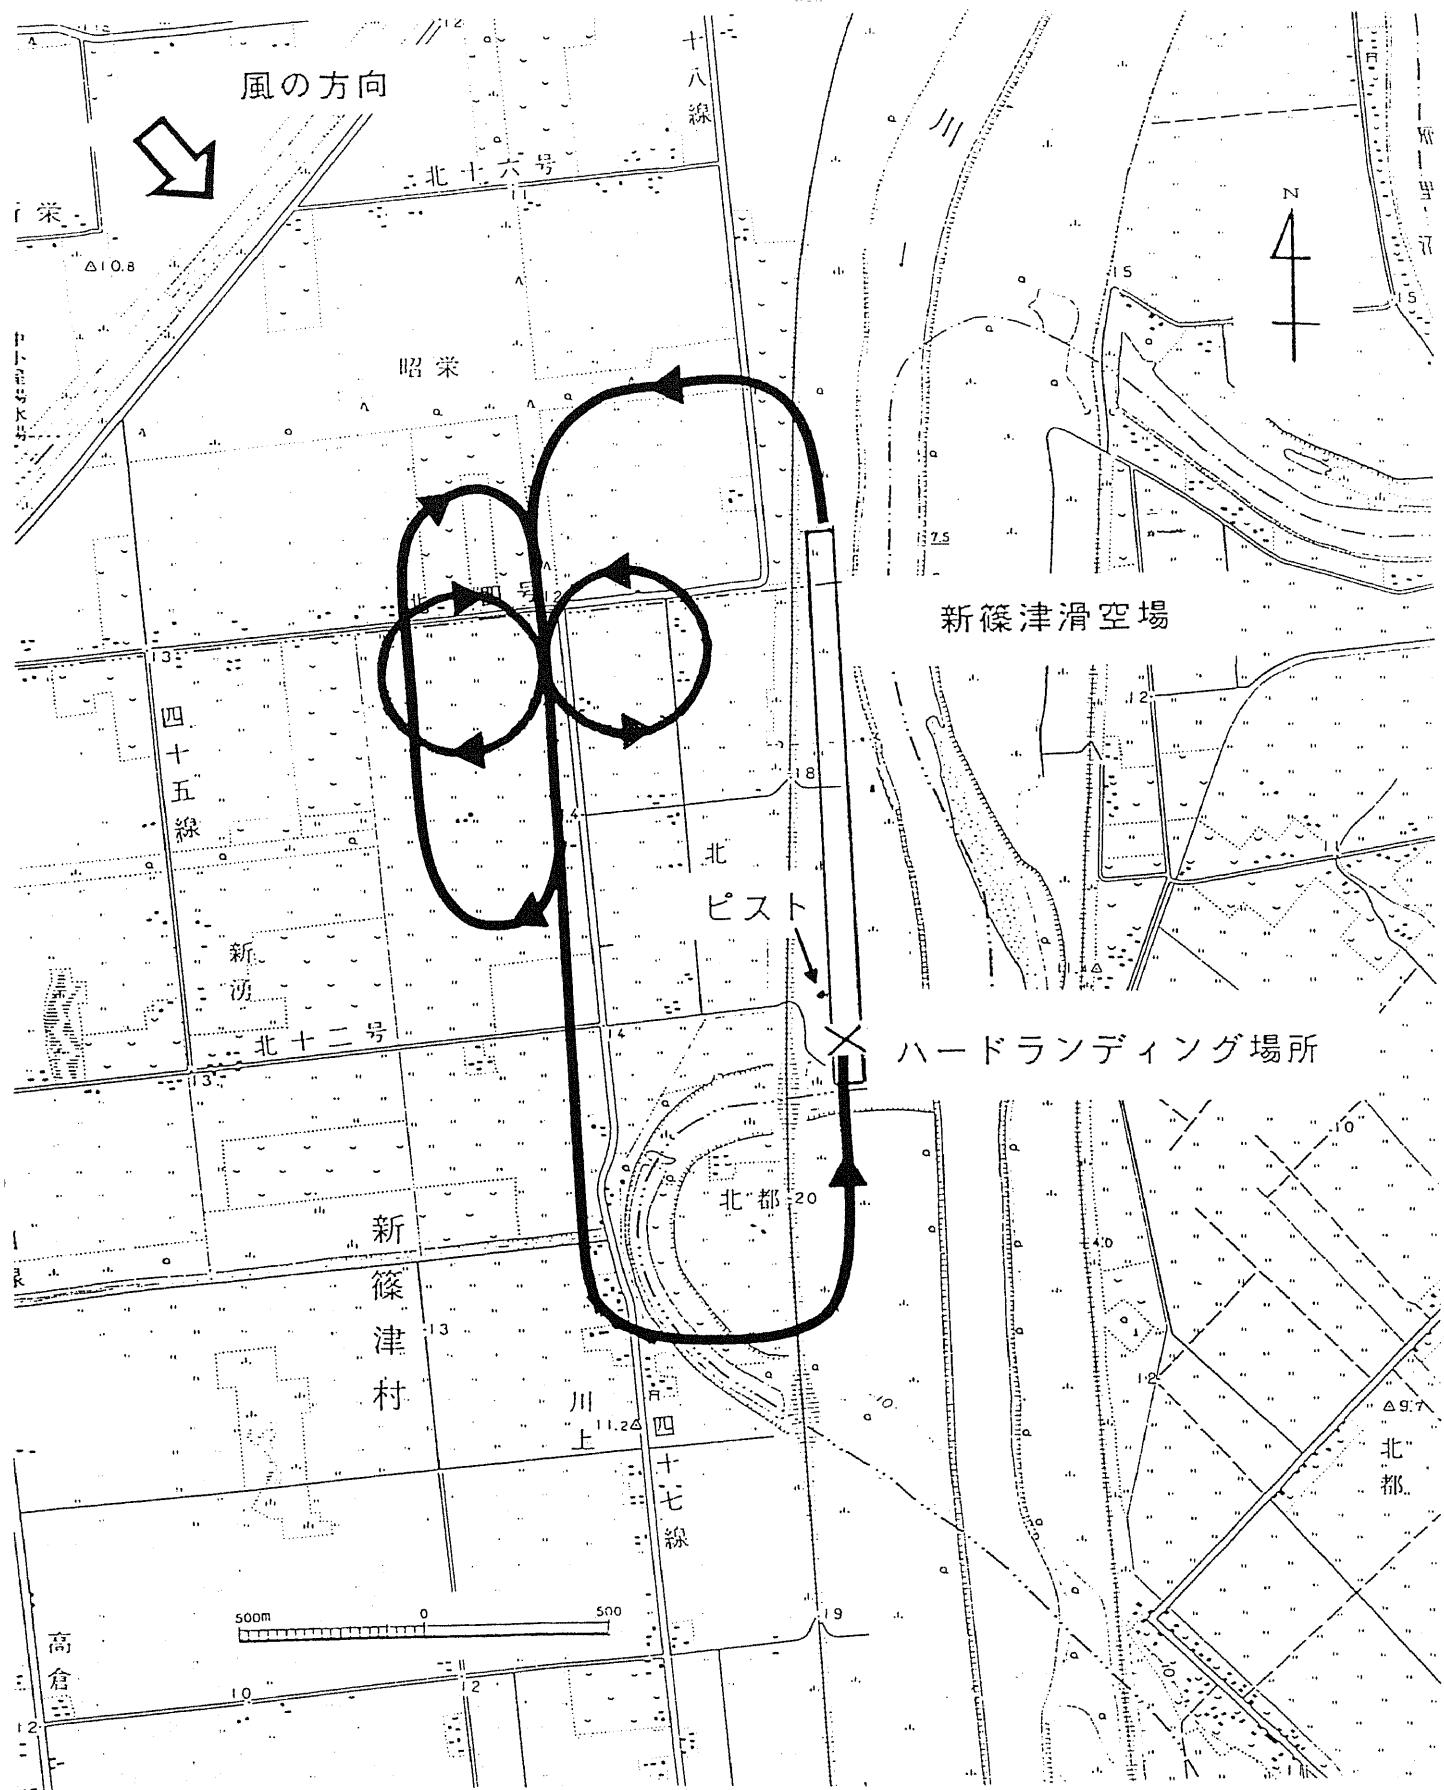
付図1 推定飛行経路図

対地高度（以下「高度」という。）380メートルでえい航から離脱後、左旋回場周経路のダウン・ウインド・レッグに入って、180度右旋回を2回及び左右の360度旋回を行い、「失速からの回復」操作及び高度処理を行った。その後ファイナル・アプローチに入って、すぐに「横すべりからの着陸」操作に入り、高度約50メートルで横すべり操作を終了し、軸線を修正し、ダイブ・ブレーキを使用しながら滑空場に進入した。接地前高度約1.5メートルで、着陸指定ポイントがやや遠くに見えたので、正確に着けようと思い緊張して、無意識のうちに機首上げ操作を行ってしまい機体は失速し、着陸指定ポイントの約10メートル手前の滑空場センター・ライン付近にハード・ランディングし、ほとんどその場に停止した。

同機は、実地試験の指定課目を順調にこなして、滑空場に進入してきたが、接地前にふわっと浮いた感じに見え、その後失速状態で滑空場に機首下部からハード・ランディングして停止した。

3.1.4 機長は、初めての実地試験飛行にあたって、着陸指定ポイントに正確に接地しようとして接地直前に過度な機首上げ操作を行ってしまったため、同機は失速し、ハード・ランディングしたものと推定される。
