航空事故調査報告書
インペリアル航空株式会社所属
アエロスパシアル式AS350B型 JA9272
千葉県市原市
平成3年7月9日

平成3年10月16日
航空事故調査委員会議決
委員長 武田 峻
委員 薄木 正明
委員 東 昭
委員 竹内 和之

1.1 航空事故の概要

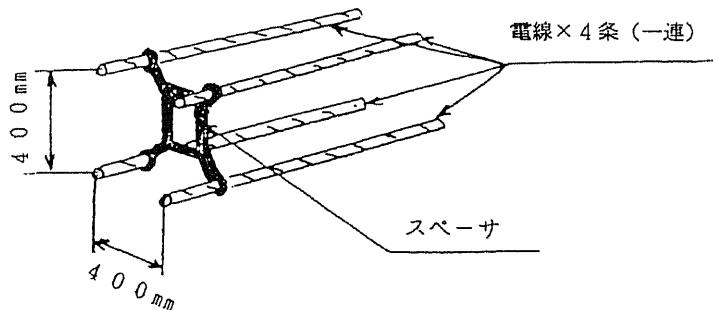
2.8.2 同機が衝突した架空地線及びその下方に張られた高圧送電線の寸法及び色は次のとおりで、高圧送電線に比し架空地線の視認性は悪い。

架空地線

直径：16ミリメートル

色：銀

数：2本

高圧送電線

直径：28.5ミリメートル×4条（下図参照）

数：6連（3段×2連）

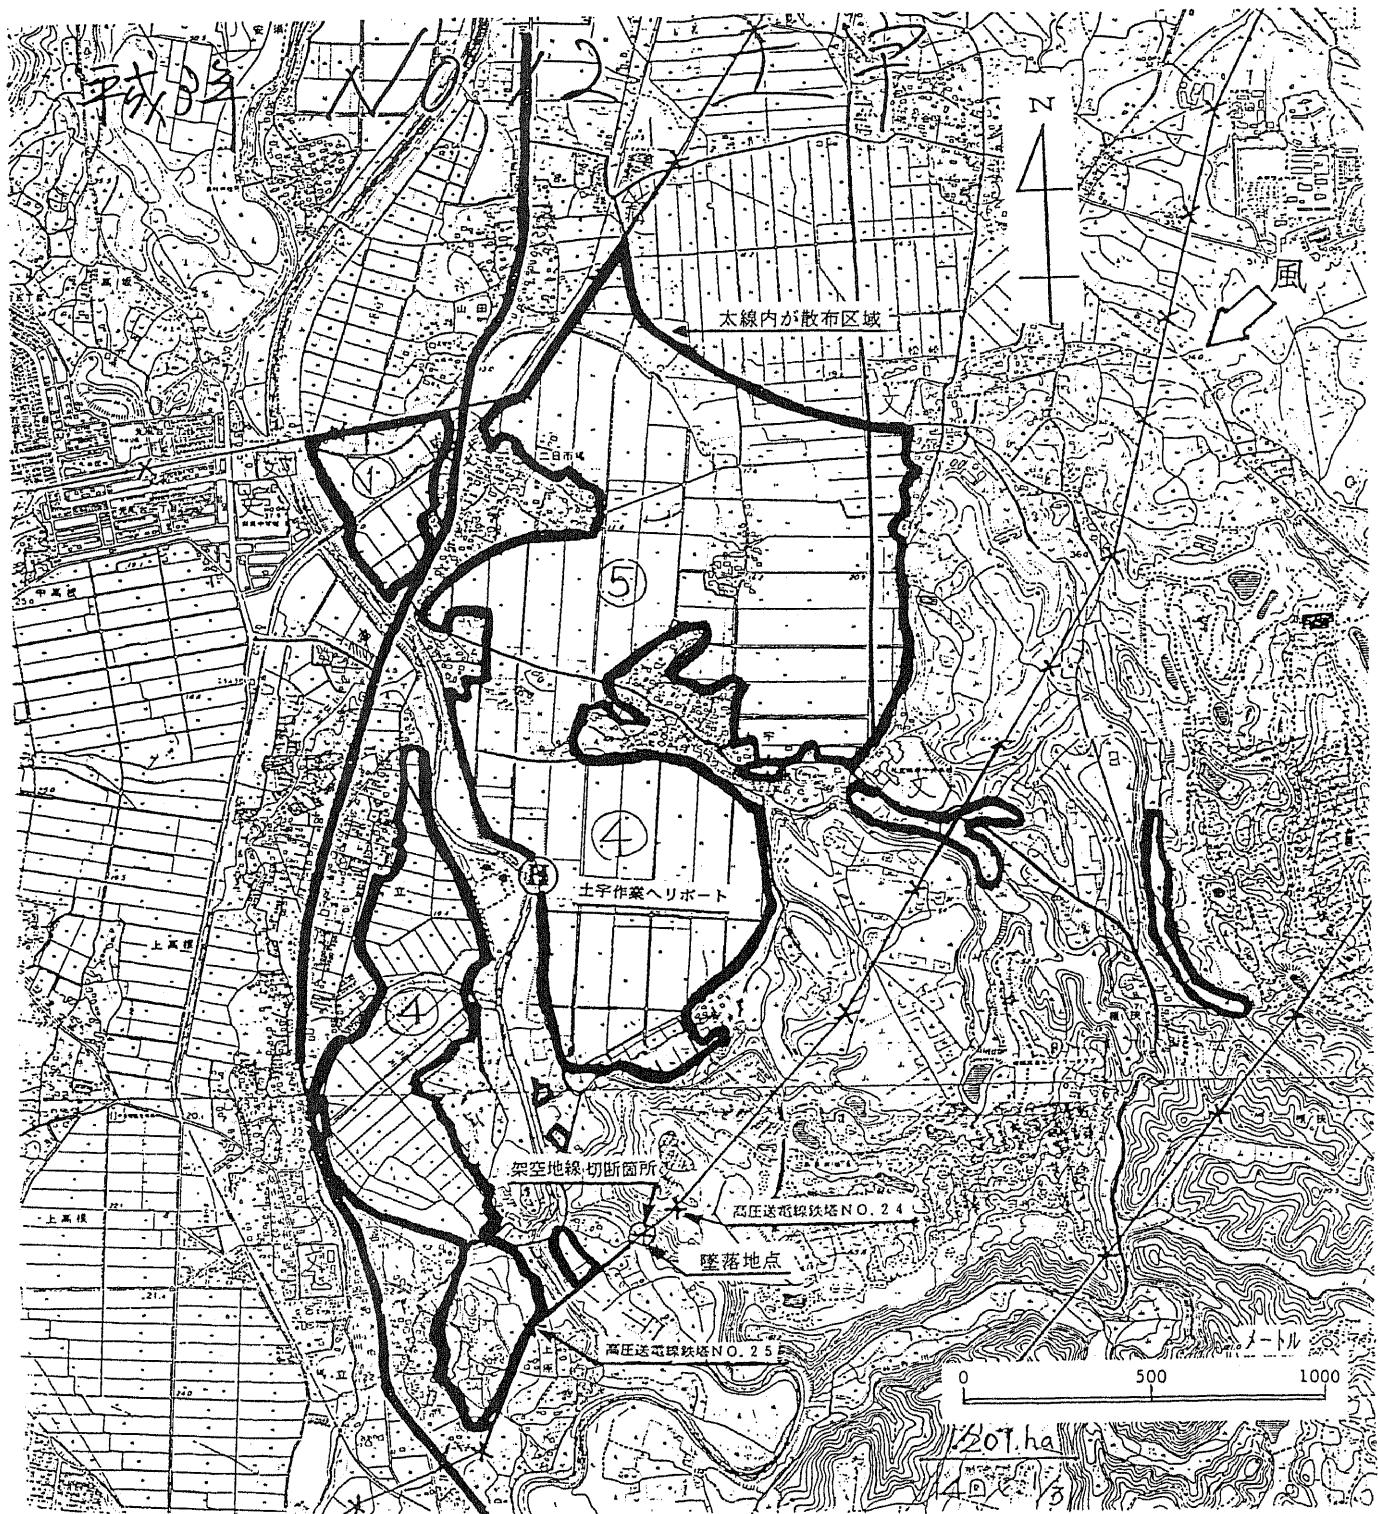
付図1 散布区域図

(注) 本図は機長が所持していた散布地図を縮小したものに
当委員会で墜落地点等の参考事項を記入したものである。

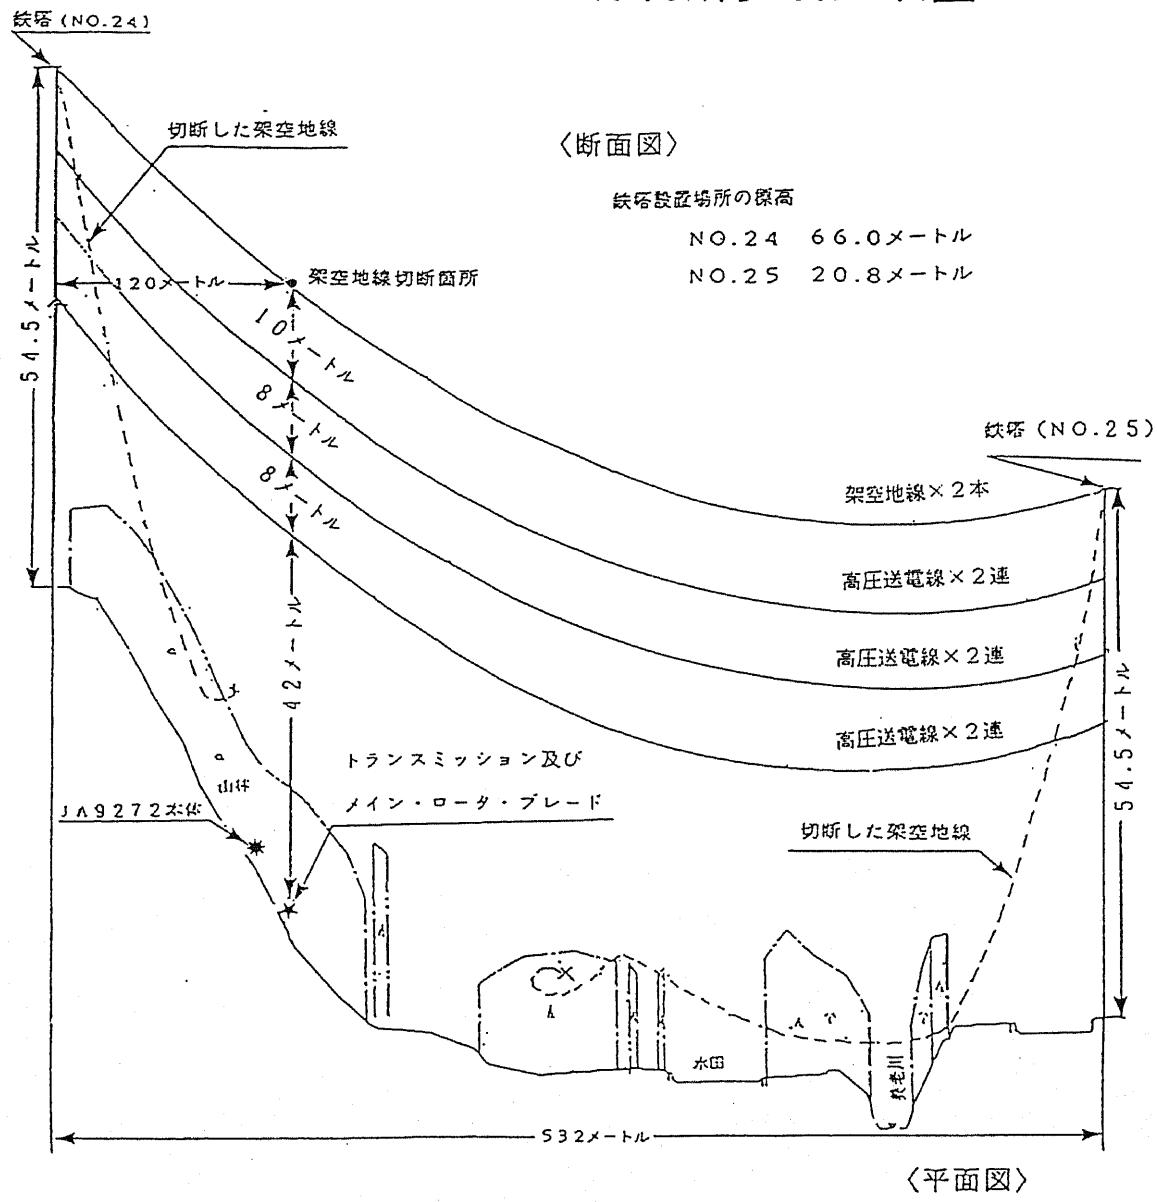
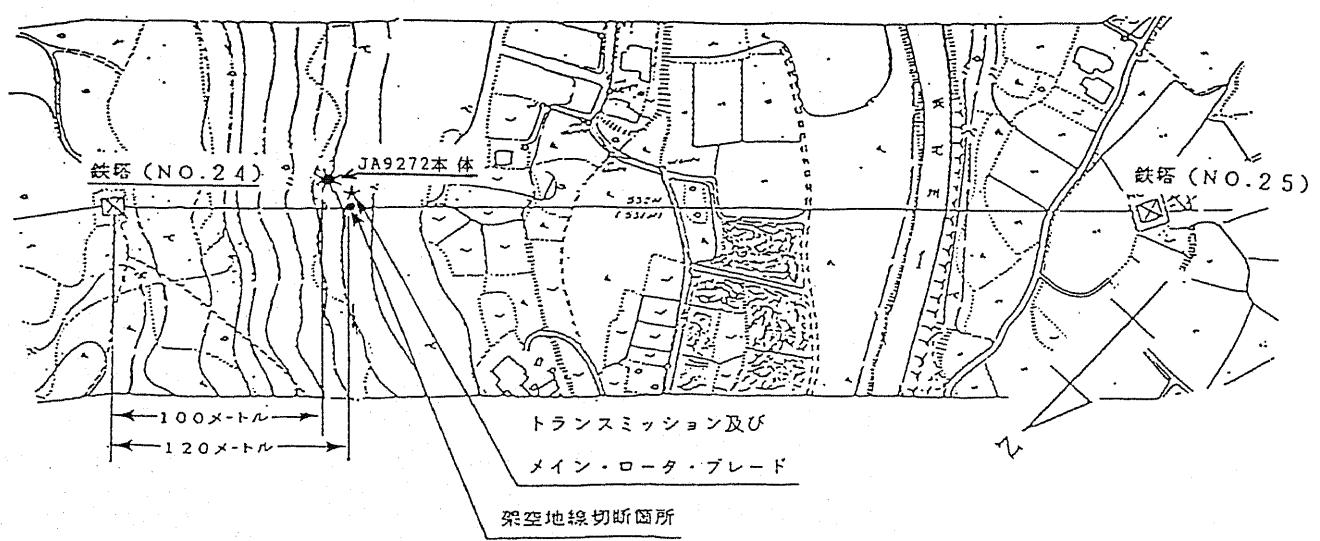
付図2 送電線切断現場見取図

事故現場は、ヘリポートの南南東約1キロメートルに位置する山中に設置された高圧送電線鉄塔(No.24)から南西にのびる送電線に沿った120メートル地点の山林であった。

架空地線一本が切断された。

3.1.4 目撃者の口述及び高圧送電線の架空地線の切断状況等から、同機は架空地線に衝突して墜落したものと認められる。
