航空事故調査報告書
個人所屬
セスナ式T210M型JA3772
仙台空港
平成3年4月12日

平成3年11月6日

1.1 航空事故の概要

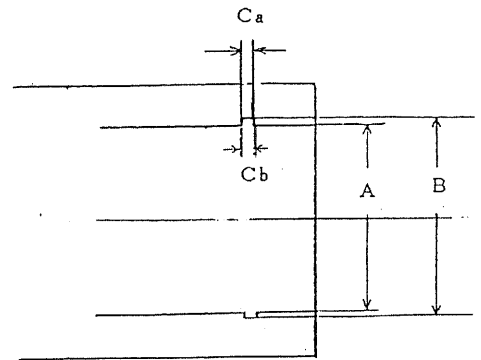
b シリンダ溝の寸法 (内径については10点、巾については3点を計測した値の平均値を示す。)

シリンダ内径及び溝の内径は図面寸法の範囲内であったが、溝の巾が図面寸法より大きかった。

測定値	
シリンダ内径	: A 17.46ミリメートル (17.43 ~ 17.53)
溝の内径	: B 18.60ミリメートル (18.54 ~ 18.64)
溝の底部分の巾	: Ca 1.17ミリメートル (0.99 ~ 1.07)
溝の切り出し部分の巾	: Cb 1.26ミリメートル (0.99 ~ 1.07)

3.1.6 リテイニング・リングがはずれたメカニズムは明らかでないが、同リングの外径が規格の寸法より小さかったこと及びシリンダのリング溝が図面寸法より大きかったことが同リングがはずれたことに関与したことが考えられる。

なお、同リングの外径がやや小さかったことについては使用によるへたりが、また、溝の巾が大きかったことについては使用による拡大がそれぞれその理由として考えられる。

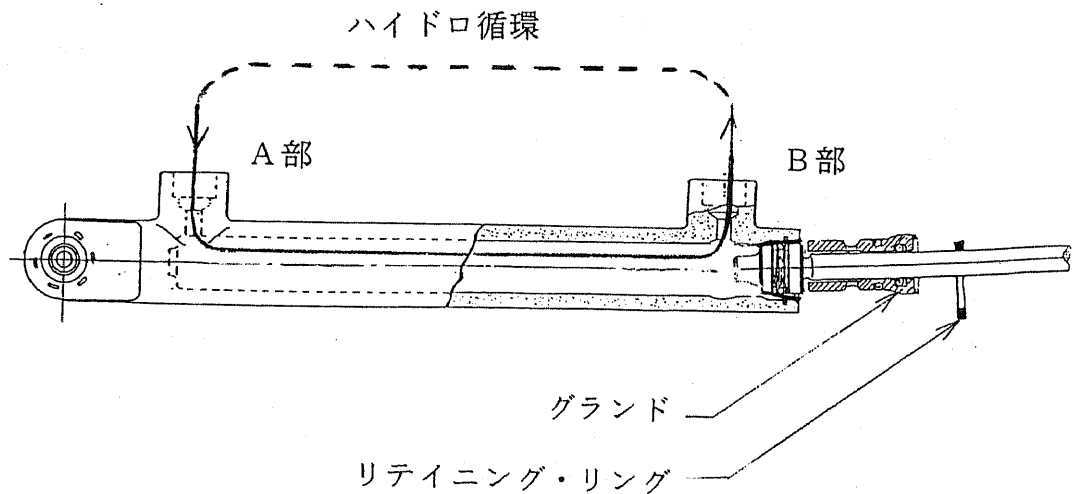
(2)リテイニング・リングが外れ、ロッドが抜けかかった状態

脚ドアは開いた状態で、左ドア・アクチュエータのロッドは抜けかかり付図2(2)に示すような状態となった。ハイドロ・ポンプ・モータは作動し続けた。ドアが開く時、ハイドロ油が若干量漏洩したがドアが開となった後は漏洩は無かった。

ドア・アクチュエータのロッド及びグランドが付図2に示す位置まで抜け出すと、アクチュエータの圧力側と戻り側が通じてハイドロ油は系統内を循環する状態となる。

この状態では油圧が主脚をアップ・ロックできる圧力までには上昇せず、ハイドロ・ポンプが作動し続けたものと推定される。

3.1.3 機長は「花巻空港をローパス後に脚上げ操作を行ったところダウン・ロックを示すグリーン灯は消灯したが、アップ・ロックを示すアンバ灯が点灯せず、また、ハイドロ・パワー・パックの電動ポンプが作動し続けた」旨述べているが、これは2.9項の機体調査及び作動試験の結果から脚上げ時に左脚ドーア・アクチュエータのリテイニング・リングが外れて、ロッド及びグラウンドが付図2(2)に示す位置まで抜け出したことによるものと推定される。

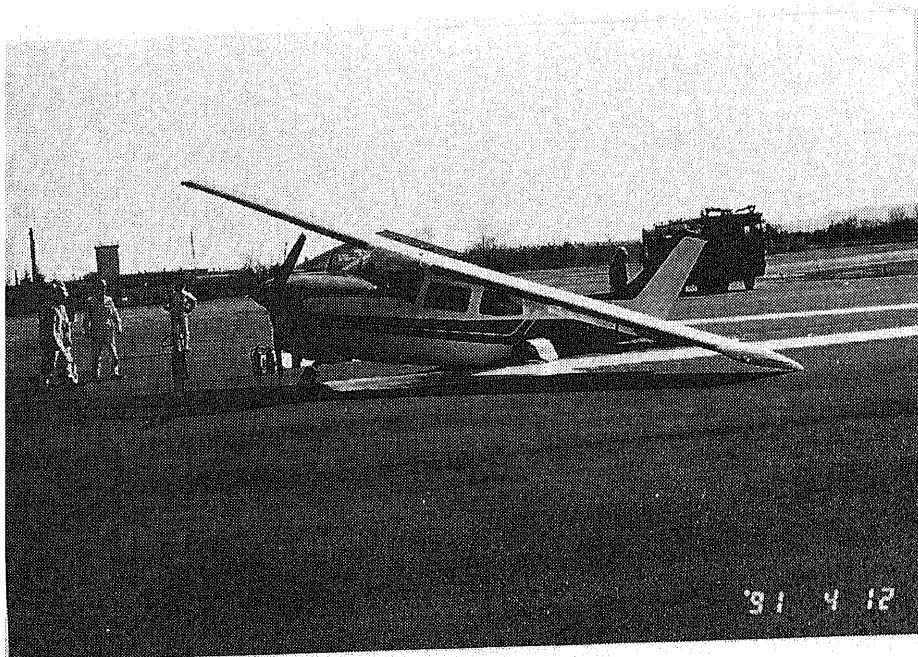
写真1 事故現場の状況

同機は、仙台空港の滑走路12に着陸し、滑走中に左右主脚が上がり接地点より約200メートル滑走して滑走路外にかく座した。

- (2) 右主脚はほぼ格納位置にあった。脚ドアは正常な開位置にあって、下部が損傷をうけていた。
- (3) 前脚はダウン・ロックされ正常な状態であった。
- (4) 胴体後部下面が滑走路と接触し、トランスポンダ・アンテナ及びタイ・ダウン・リングが破損し、その周辺の胴体下面が変形していた。
- (5) 左水平尾翼は先端部が接地し、ほぼ中央部から先が上に曲がっていた。
- (6) ハイドロ油リザーバの油量は計量棒の先端以下まで減少していた。
- (7) 以上の外は損傷及び不具合は見られなかった。

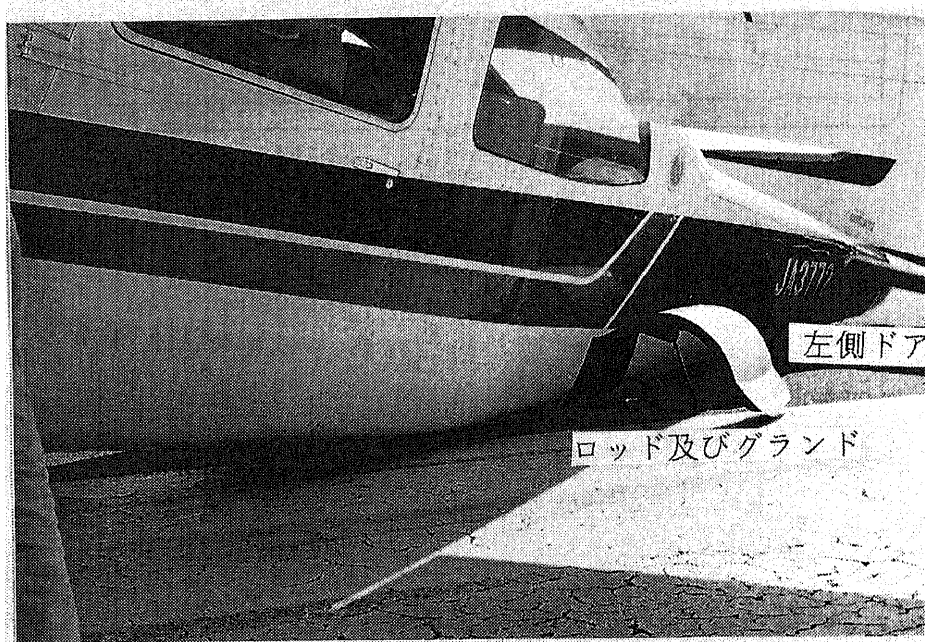
写真2 破損した左側ドアとロッド

- (1) 左主脚はほぼ格納位置にあった。脚ドアは正常の開位置より開いた状態でドアの下端が滑走路に接触し、滑走路とのこすれによって生じたとみられる損傷を受けていた。

ドア・アクチュエータのリテイニング・リングが外れ、ロッド及びグランド(ふた)がシリンダから抜けてドアにぶらさがっていた(写真2参照)。

本事故は、脚上げ操作時に左主脚ドア・アクチュエータのリテイニング・リングが外れ、ロッド及びグランドが抜け出したことにより油圧が十分に上昇なくなり、その後主脚がダウン・ロックできなくなったことによるものと推定される。
