航空事故調査報告書
株式会社エースヘリコプター所属
アエロスパシアル式AS350B型 JA9771
長野県南安曇郡安曇村
平成3年8月4日

平成3年11月6日
航空事故調査委員会議決
委員長 武田 峻
委員 薄木 正明
委員 東 昭
委員 竹内 和之

株式会社エースヘリコプター所属アエロスパシアル式AS350B型JA9771（回転翼航空機）は、平成3年8月4日11時25分ごろ、報道取材のために長野県南安曇郡安曇村槍ヶ岳山腹の場外離着陸場に着陸しようとして墜落した。

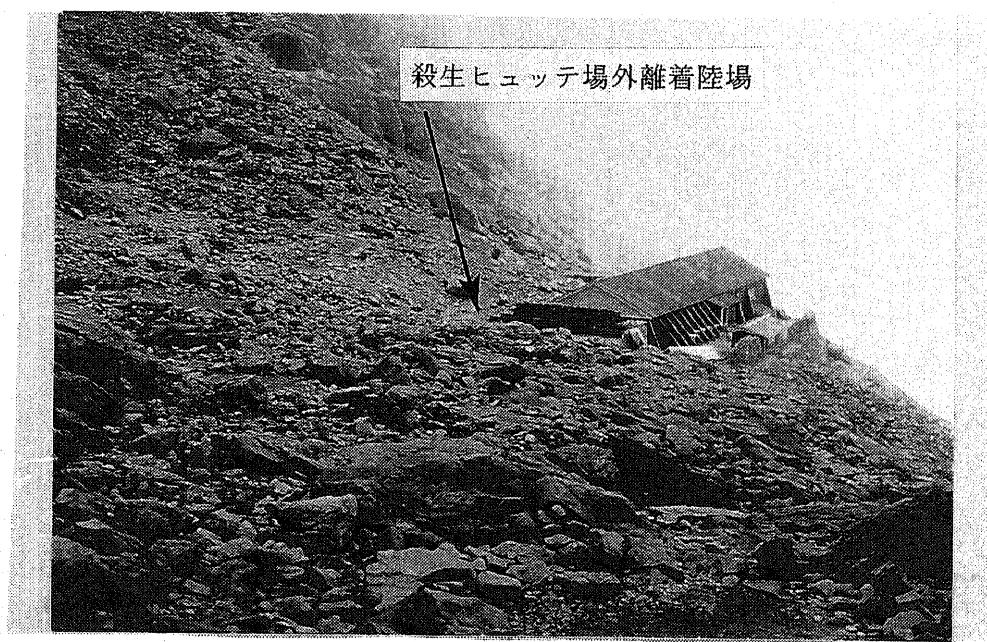
写真1 事故現場付近の地形

航空法第79条但し書の規定に基づく場外離着陸場における離着陸の許可は取得されていたが、現地調査の結果、離着陸地帯の広さ、路面の状況及び進入表面のいずれについても、同条に基づき定められた許可基準を満足していなかった(写真1、2及び3参照)。

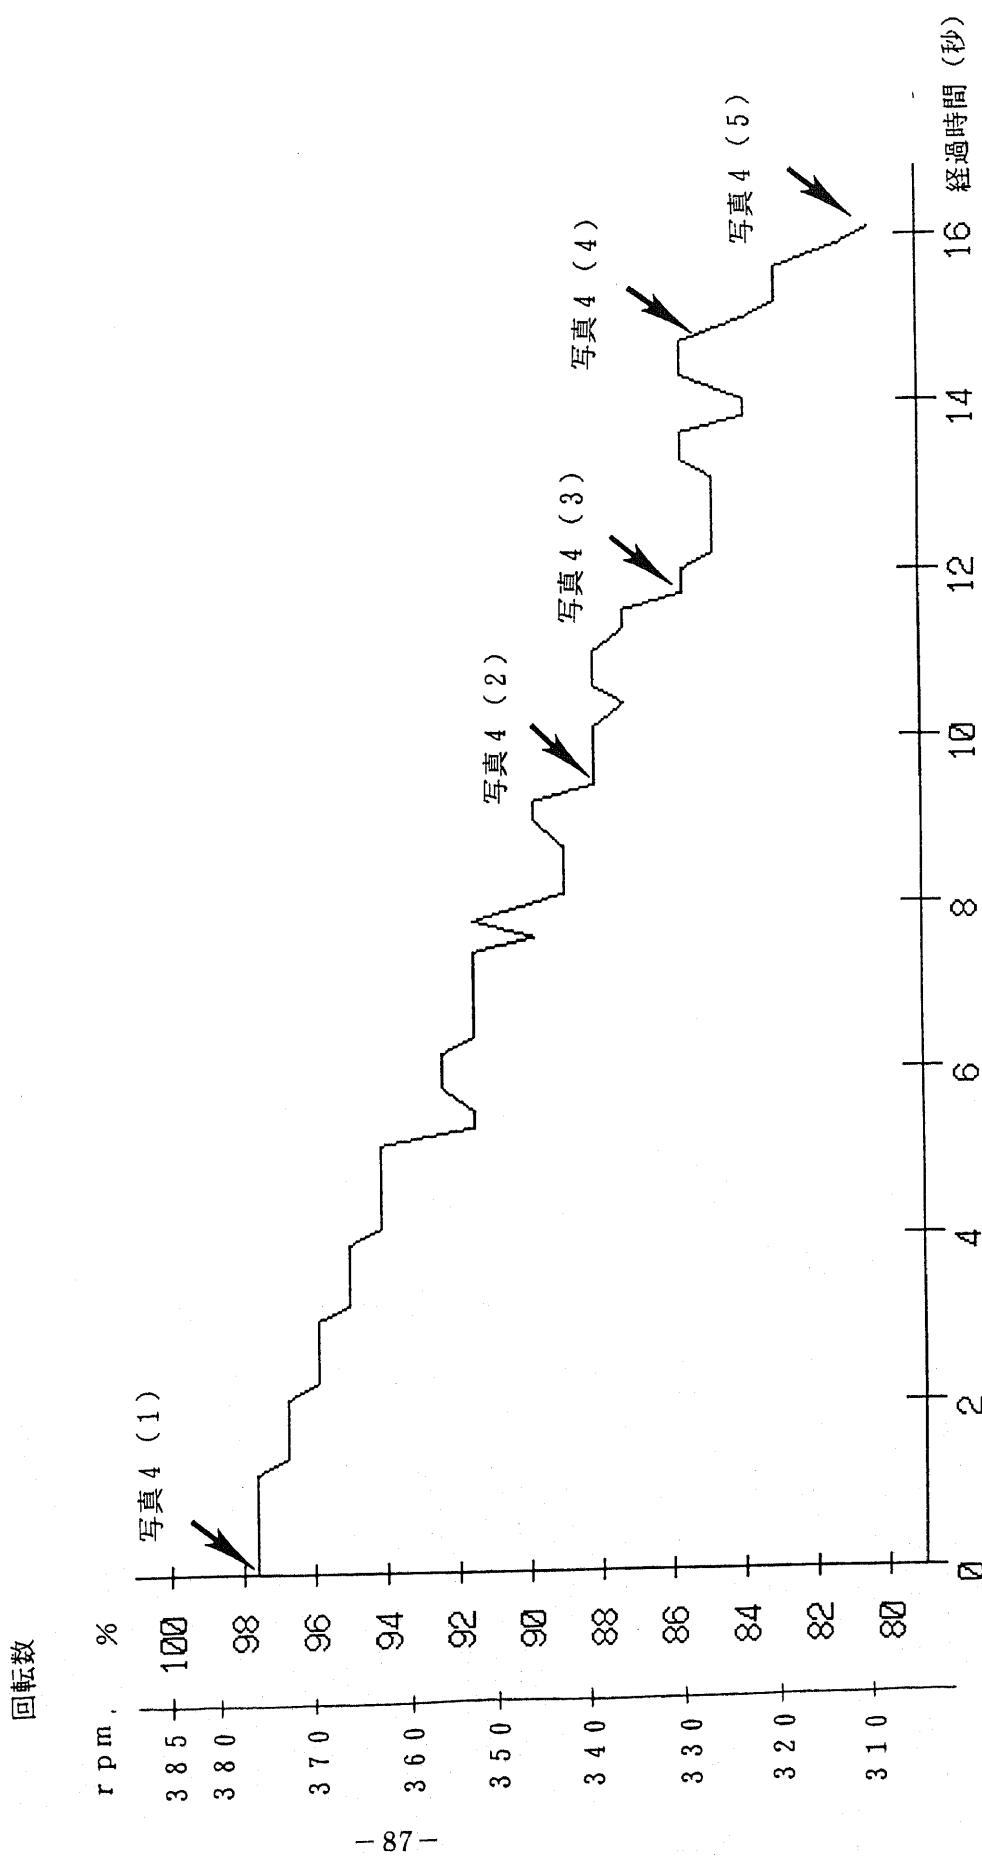
付図3 メイン・ロータの回転数の変化

このVTRテープに録音された音を解析した結果、同機のメイン・ロータの回転数（以下「NR」という。）の変化は付図3のとおりであり、航空機の位置とNRの関係は写真4のとおりである。

同機が撮影され始めた時点では、同機のNRは385 rpm（100パーセント）に近いものであったが徐々に低下し、同機が離着陸場上空でホバリングに移った時には、339 rpm（88パーセント）に、墜落直前には、309 rpm（80パーセント）まで低下している。

3.1.4 2.8.1項の解析結果によれば、同機のNRは進入中すでに低下を始め、ホバリング開始時には339 r p m (88パーセント)に、墜落直前には309 r p m (80パーセント)まで低下しているが、これについては次のとおり推定される。

(1) 機長が葛温泉場外離着陸場出発時に見積もった、殺生ヒュッテ場外離着場における予想着陸重量は、長野臨時ヘリポート場外離着陸場出発時に推算した地面効果外ホバリング限界重量に対し15キログラムの余裕があった。しかし、葛温泉場外離着陸場で予定経路を変更し見積もり直した同地から目的地までの飛行時間40分に対し、実際の飛行時間が15分短い25分であったことにより、同地で補給した燃料86キログラムのうち、35キログラム分が機長が見積もった予想着陸重量に上乗せになり、また、2.8.2項で記述したように、事故発生時の殺生ヒュッテ場外離着陸場の気温は、機長が出発時に予想した気温を大きく超えていたと推定され、その結果、同機の殺生ヒュッテ場外離着陸場進入時の重量は、地面効果外ホバリング限界重量を大きく上回る結果となった。

(2) 機長は大気温度計を確認せず、また、同機の重量が葛温泉場外離着陸場で見積もった目的地の予想着陸重量を35キログラム上回っていることに気付かず、同機の重量が地面効果外ホバリング限界重量を上回っている状態で着陸しようとしたため、出力が不足してNRが低下した。

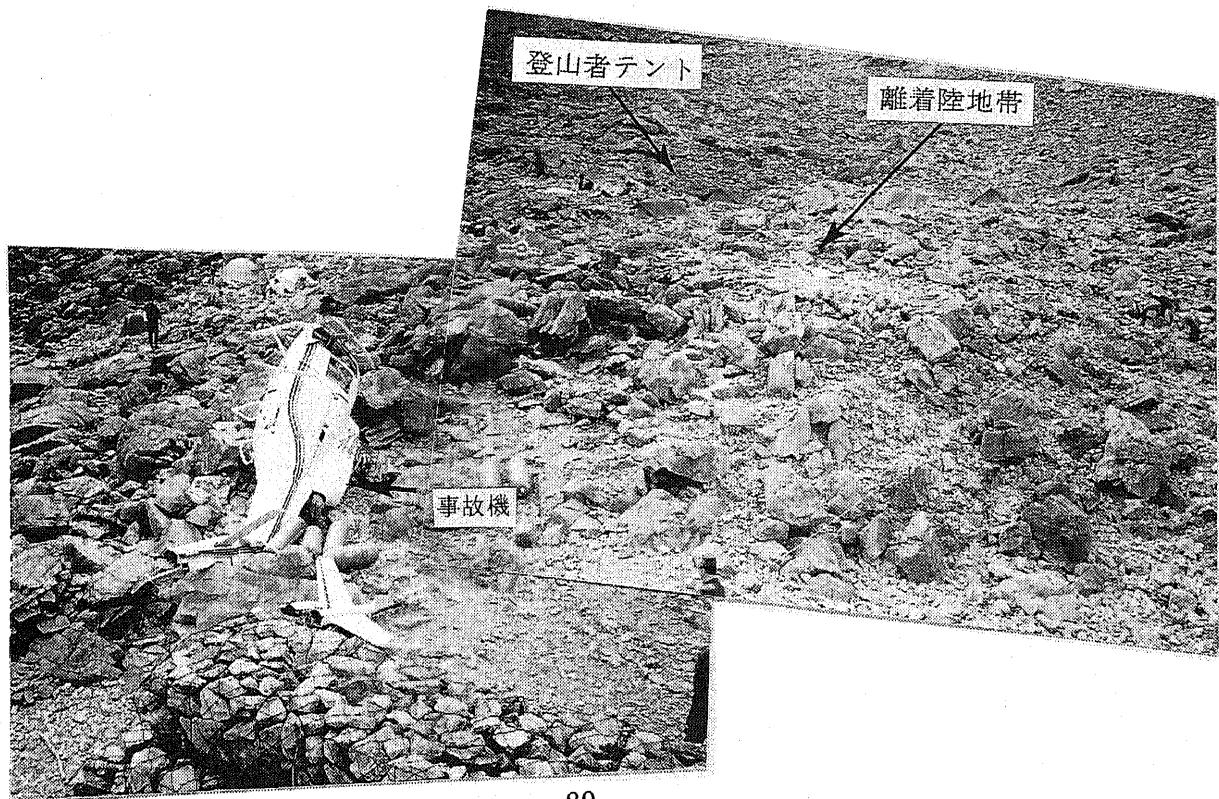
写真 3 事故現場

同機は、機首を西に向け右に横転し、テール・ブームが折れ、メイン・ロータが飛散していた。
