航空事故調査報告書

アレキサンダー・シュライハー式Ka6CR型JA2452

モーラン・ソルニエ式MS-885型JA3191

千葉県関宿滑空場上空

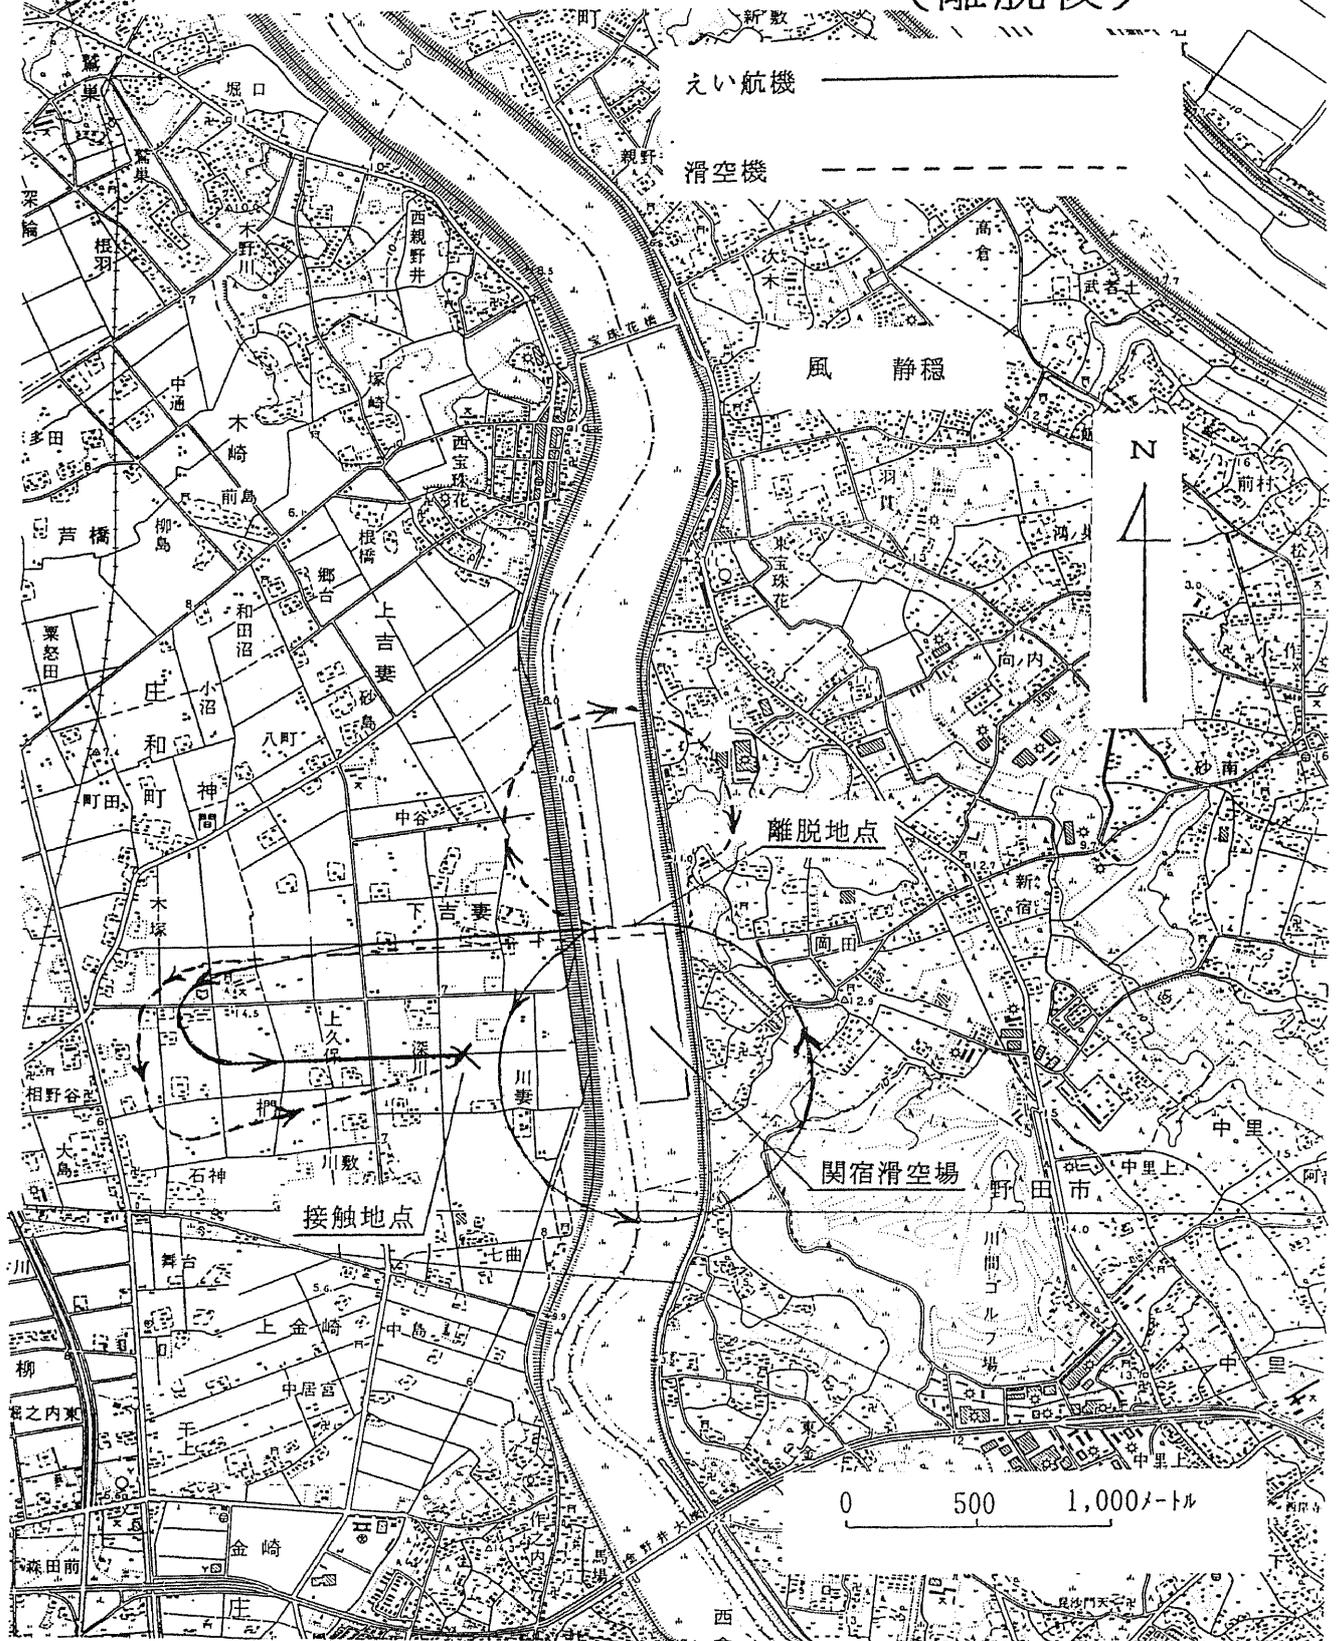
付図1 両機の推定飛行経路図
(離脱後)

その後の事故に至るまでの経過は、両機長によれば次のとおりであった。(付図1参照)

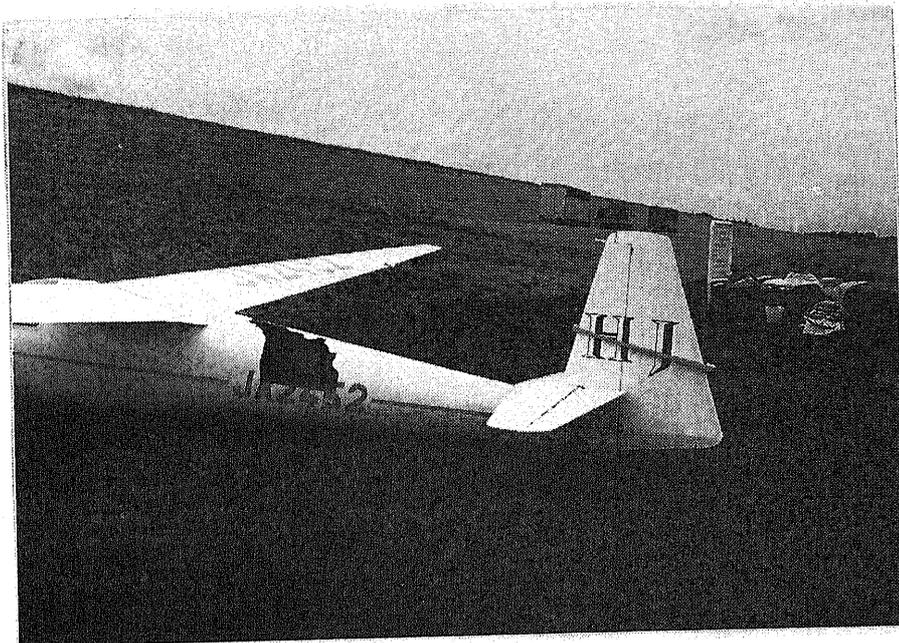
3.1.8 滑空機の損傷状況から、えい航機が滑空機の胴体後部及び右主翼上面に機体の前後軸に約60度をなす角度で接触し、その際胴体後部がえい航機先端の金具に叩かれ損傷したものと認められる。

写真1 胴体の破損状況

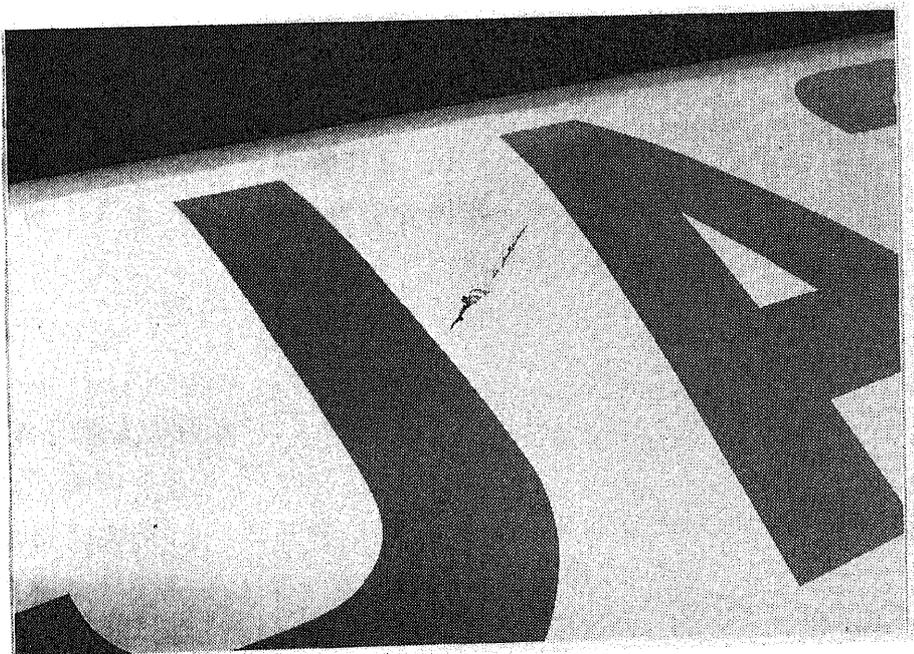
写真2 右主翼上面擦過痕
