航空事故調査報告書
株式会社小郡カンツリー倶楽部所属
ロビンソン式R22Beta型 JA7787
福岡県嘉穂郡筑穂町
平成3年9月10日

平成3年12月11日

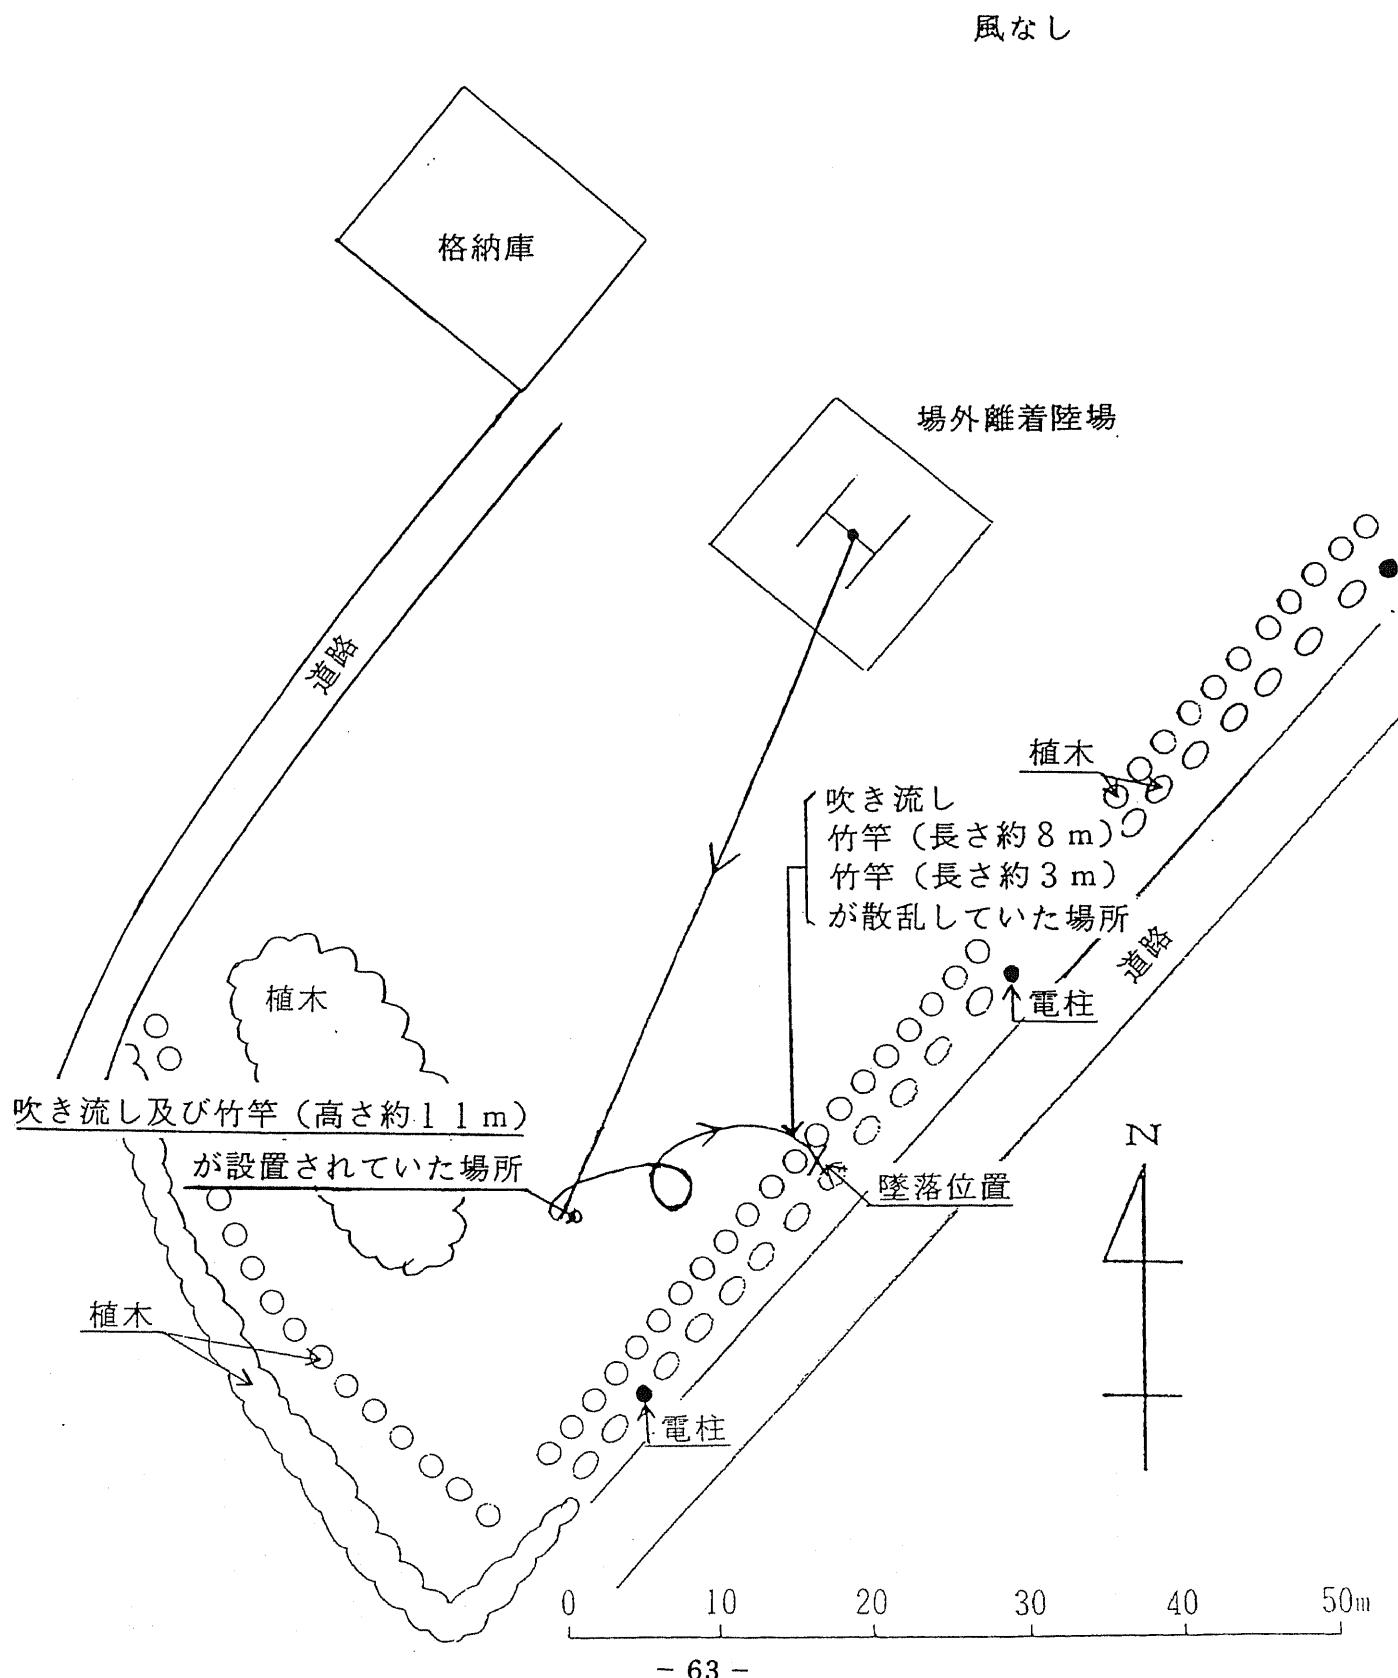
付図1 推定飛行経路図

同機は、吹き流しが設置されていた場所から東北東に約17メートルの位置で、機首を南西に向け機体の左を下にして横転していた。

墜落位置の付近に、約40センチメートルの折れた竹竿の付いたほぼ無傷の吹き流し及び約8メートルと約3メートルの折れた竹竿が散乱していた。また付近の電線が切断されていた（付図1参照）。
