航空事故調査報告書
四国航空株式会社所属

アエロスパシアル式SA315BアルウェットⅢ型 JA9120
愛媛県温泉郡重信町
平成3年9月24日

平成3年11月27日
航空事故調査委員会議決
委員長 武田 峻
委員 薄木 正明
委員 宮内 恒幸
委員 東 昭
委員 竹内 和之

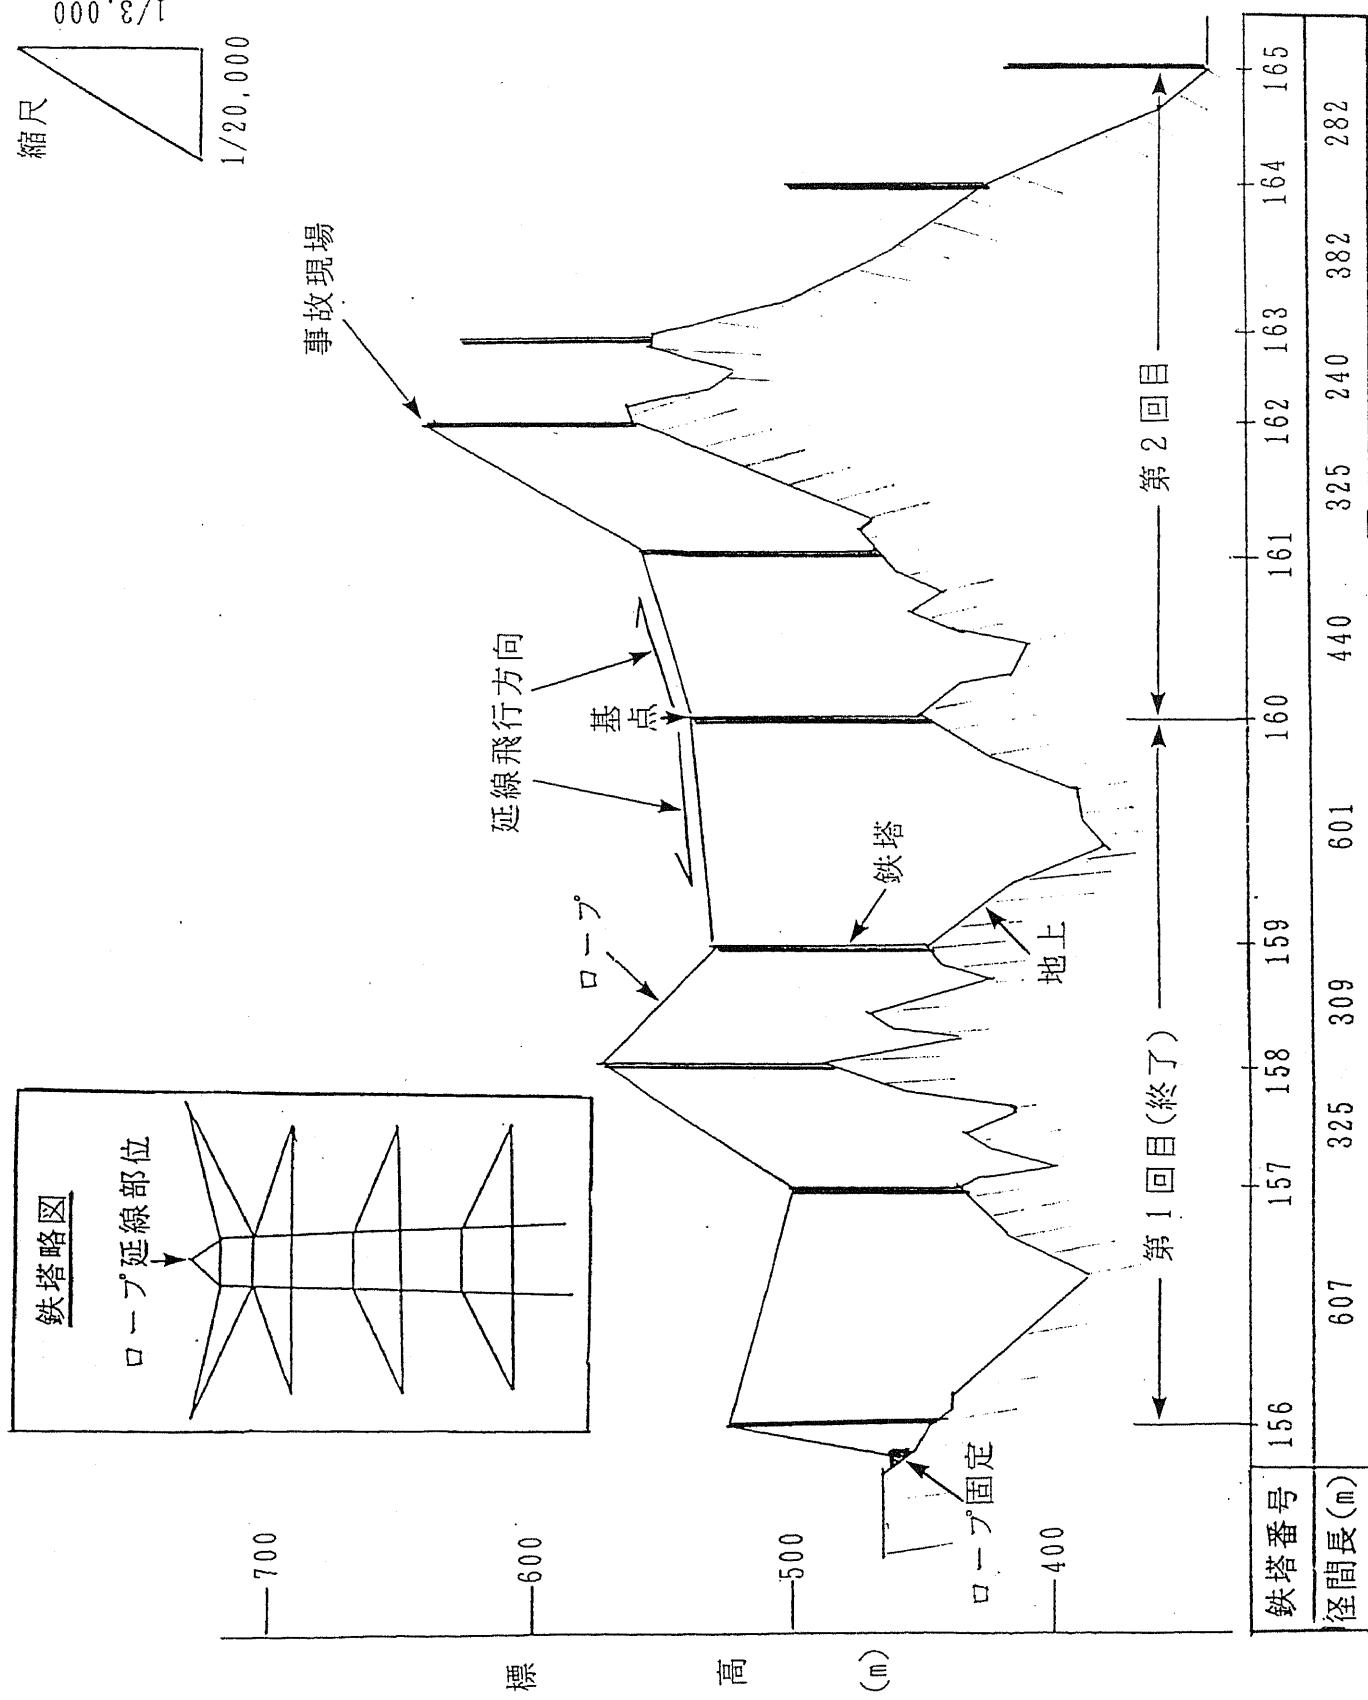
付図1 口一ブ[°]延線概要（断面）図

13時05分ごろ、機長が右操縦席に、整備士がロープ延線機操作員として左後席に搭乗して離陸し、第160号鉄塔を基点に第156号鉄塔までの間のロープ延線作業を行い13時20分に着陸した。引き続き13時24分ごろ離陸して、第160号鉄塔を基点に第165号鉄塔までの間のロープ延線作業を開始し、1番目の第161号鉄塔へのロープ延線作業を終了して、2番目の第162号鉄塔へのロープ延線作業を終了する間際に事故が発生した（付図1参照）。

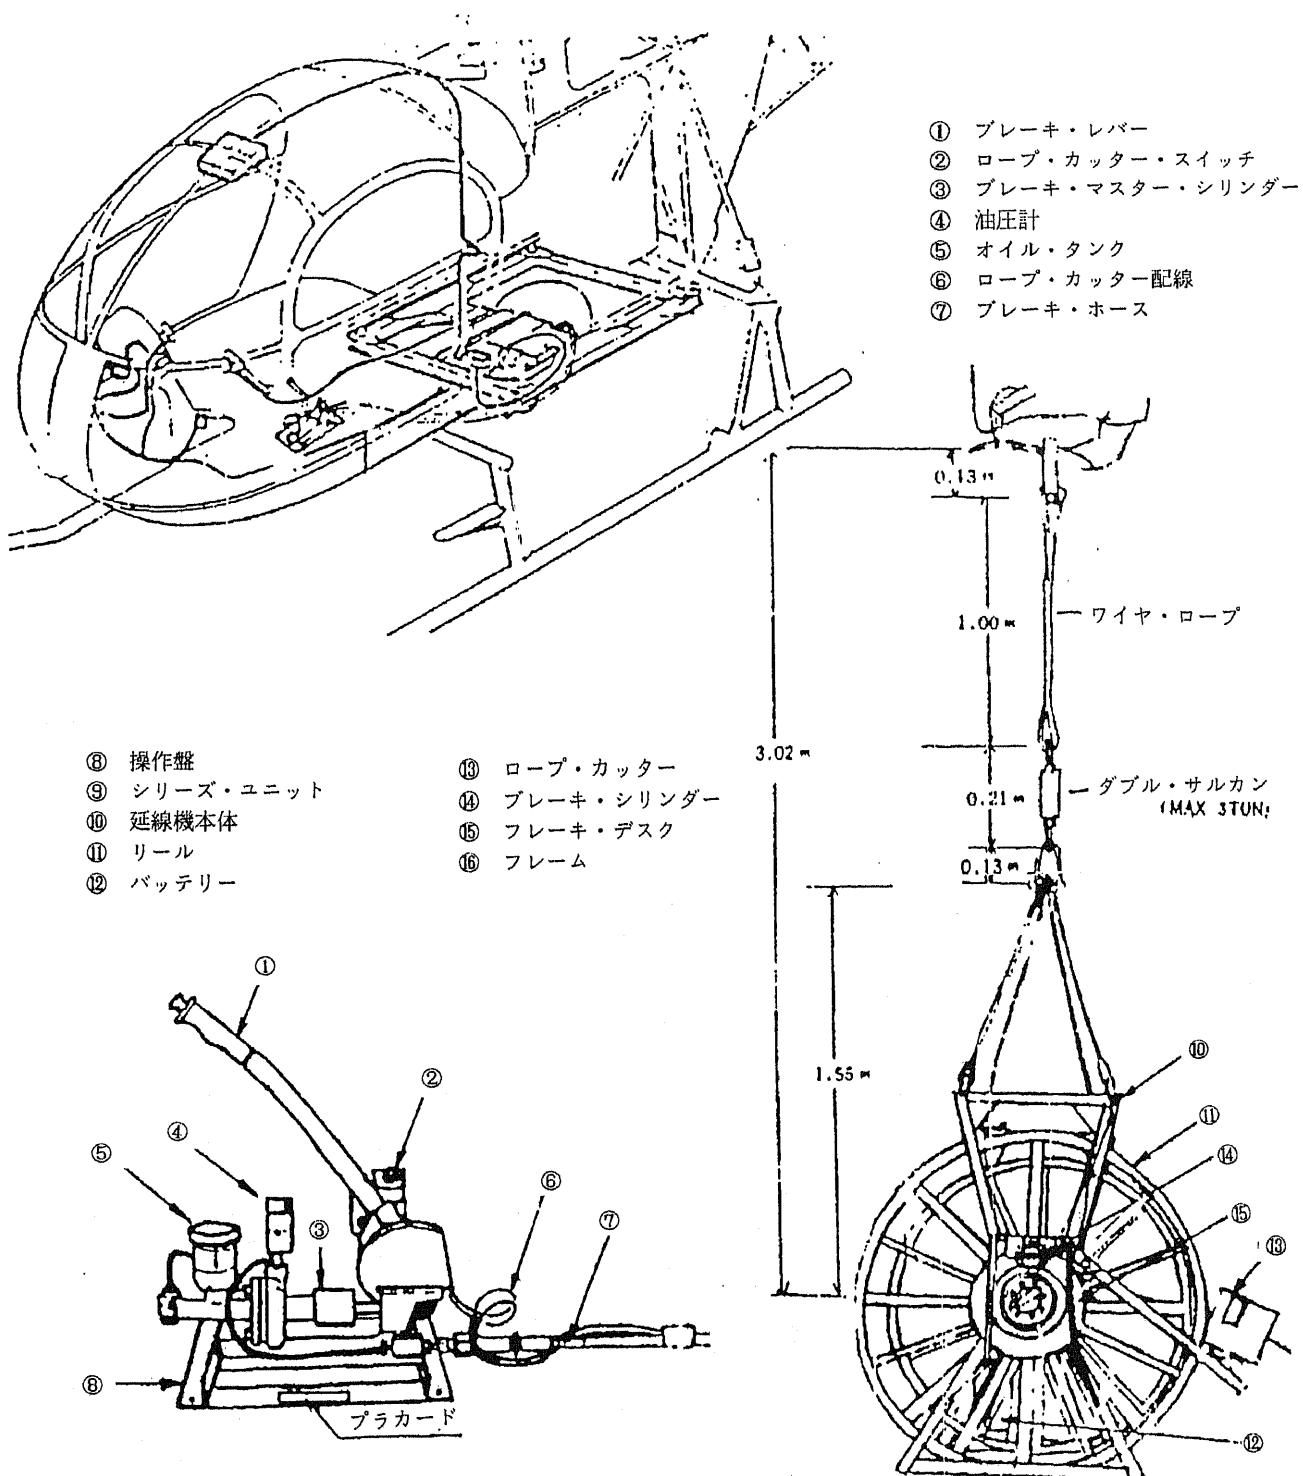
付図2 ロープ延線機

ロープ延線機の概要を付図2に示す。

直径約1メートルのドラムに前項ロープを巻いたときの装置の総重量は、約430キログラムである。

ロープ延線機本体は約3メートルの長さのワイヤー・ロープにより機体から吊り下げられる。

ロープの延線速度を調整するための油圧によるディスク・ブレーキ及び緊急時にロープを切断するための電動カッターが装着されており、その操作は左後席の前面のブレーキ・レバー及びカッター・スイッチにより行われる。

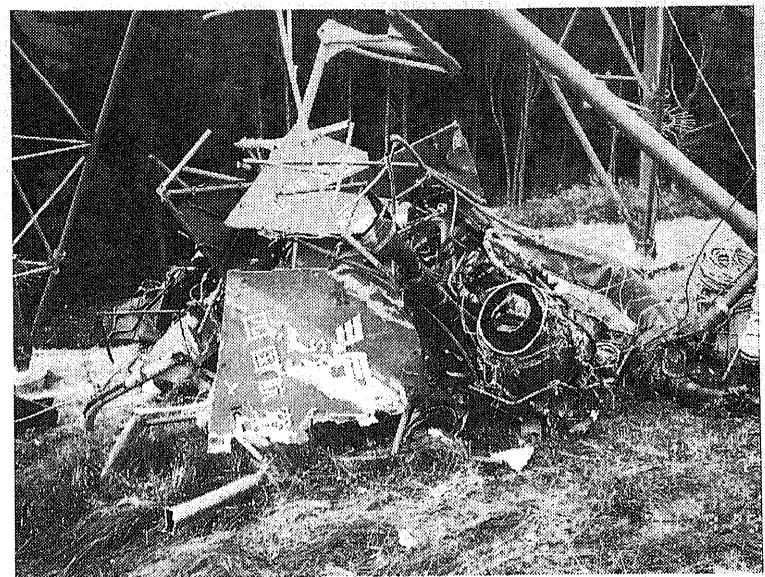
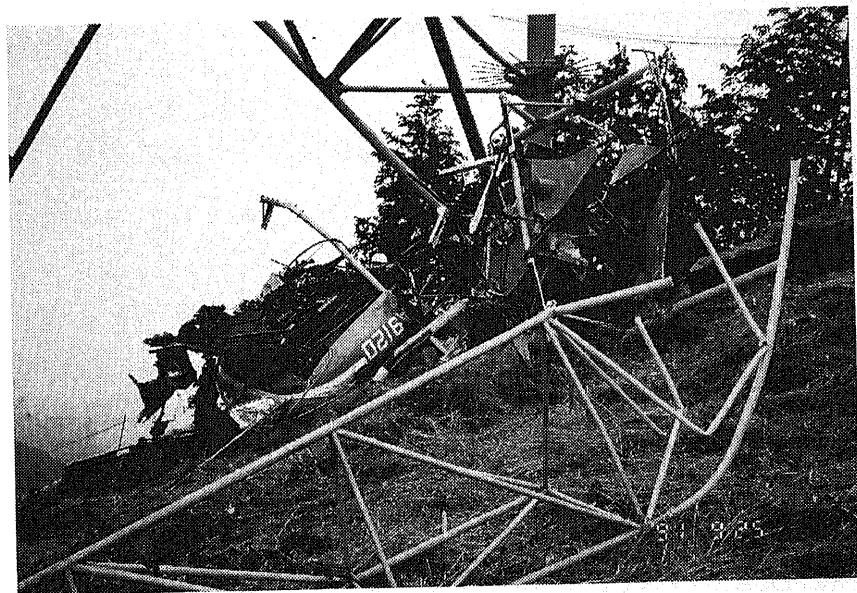
写真 事 故 機

なお、同機がホバリングしていたとき、機体に異常は見受けられなかった。また、鉄塔上の同僚作業員1名がメイン・ロータ・ブレードの破片により脚を負傷した。同機は、原型をとどめず鉄塔の基部に墜落していた。（写真参照）

メイン・ロータ	破損
テール・ロータ	破損
胴体	破損

本事故は、同機がロープ延線作業において、ロープの状態を確認のためのホバリング中、機長が後進していることに気がつかず、ホバリング位置が鉄塔に近づき過ぎていたので、テール・ロータが鉄塔に接触したことによるものと推定される。

四国航空(株)では、本事故発生後、従来の「物資輸送・ロープ延線作業実施要領」を具体化した「ヘリコプターロープ延線マニュアル」を作成し、鉄塔の近くでホバリングを行う場合は、鉄塔からの水平距離間隔を20メートル以上確保すること等、具体的な飛行要領を定めた。
