航空事故調査報告書
中日本航空株式会社所属
アエロスパシアル式AS350B型 J A 9 4 0 3
北海道雨竜郡妹背牛町
平成3年8月13日

平成3年12月18日

航空事故調査委員会議決

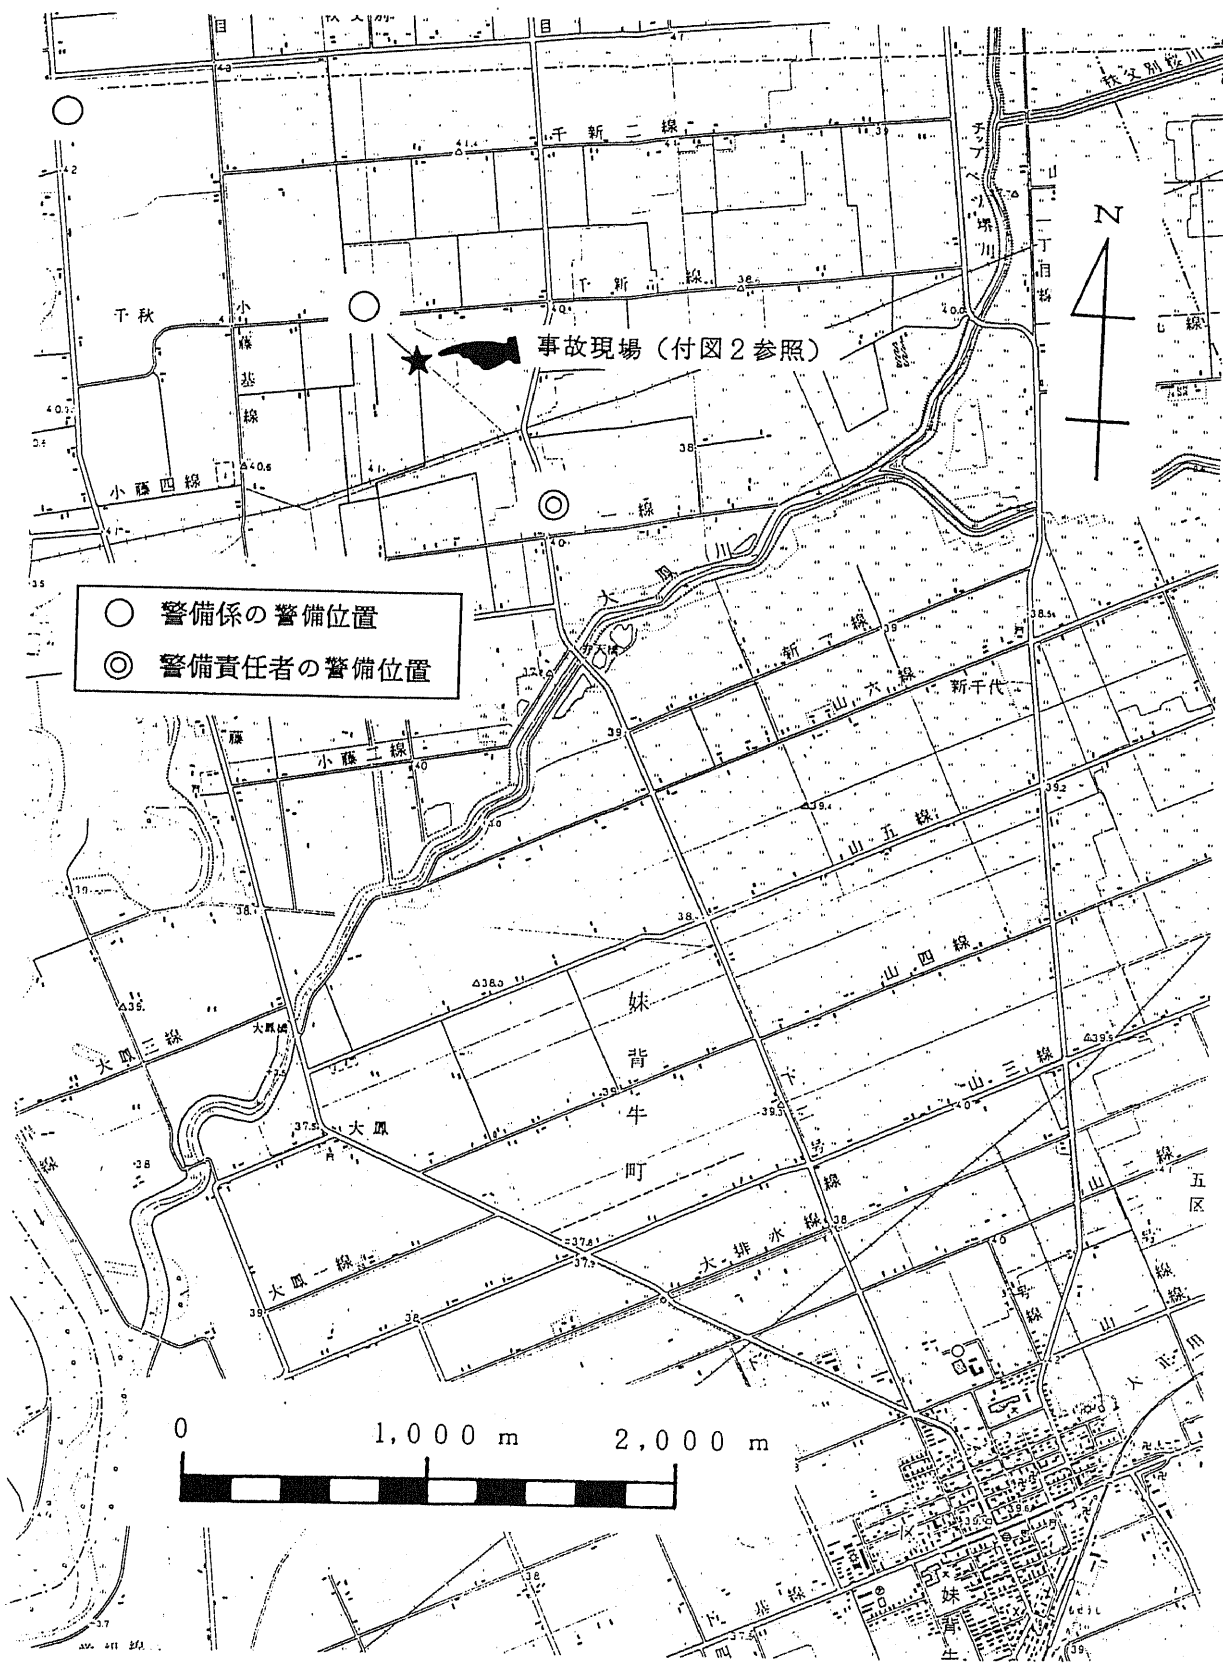
付図 1 事故現場概要図

警備係は全員地元の農家の人で、その業務は、前述の打ち合わせ会議の資料によれば、交通整理が主なもので、薬剤散布業務とは直接関係のないものであった。また、警備責任者の警備位置は付図1に示すとおりで、場外離着陸場から約1,000メートル離れたところであった。（付図1参照）

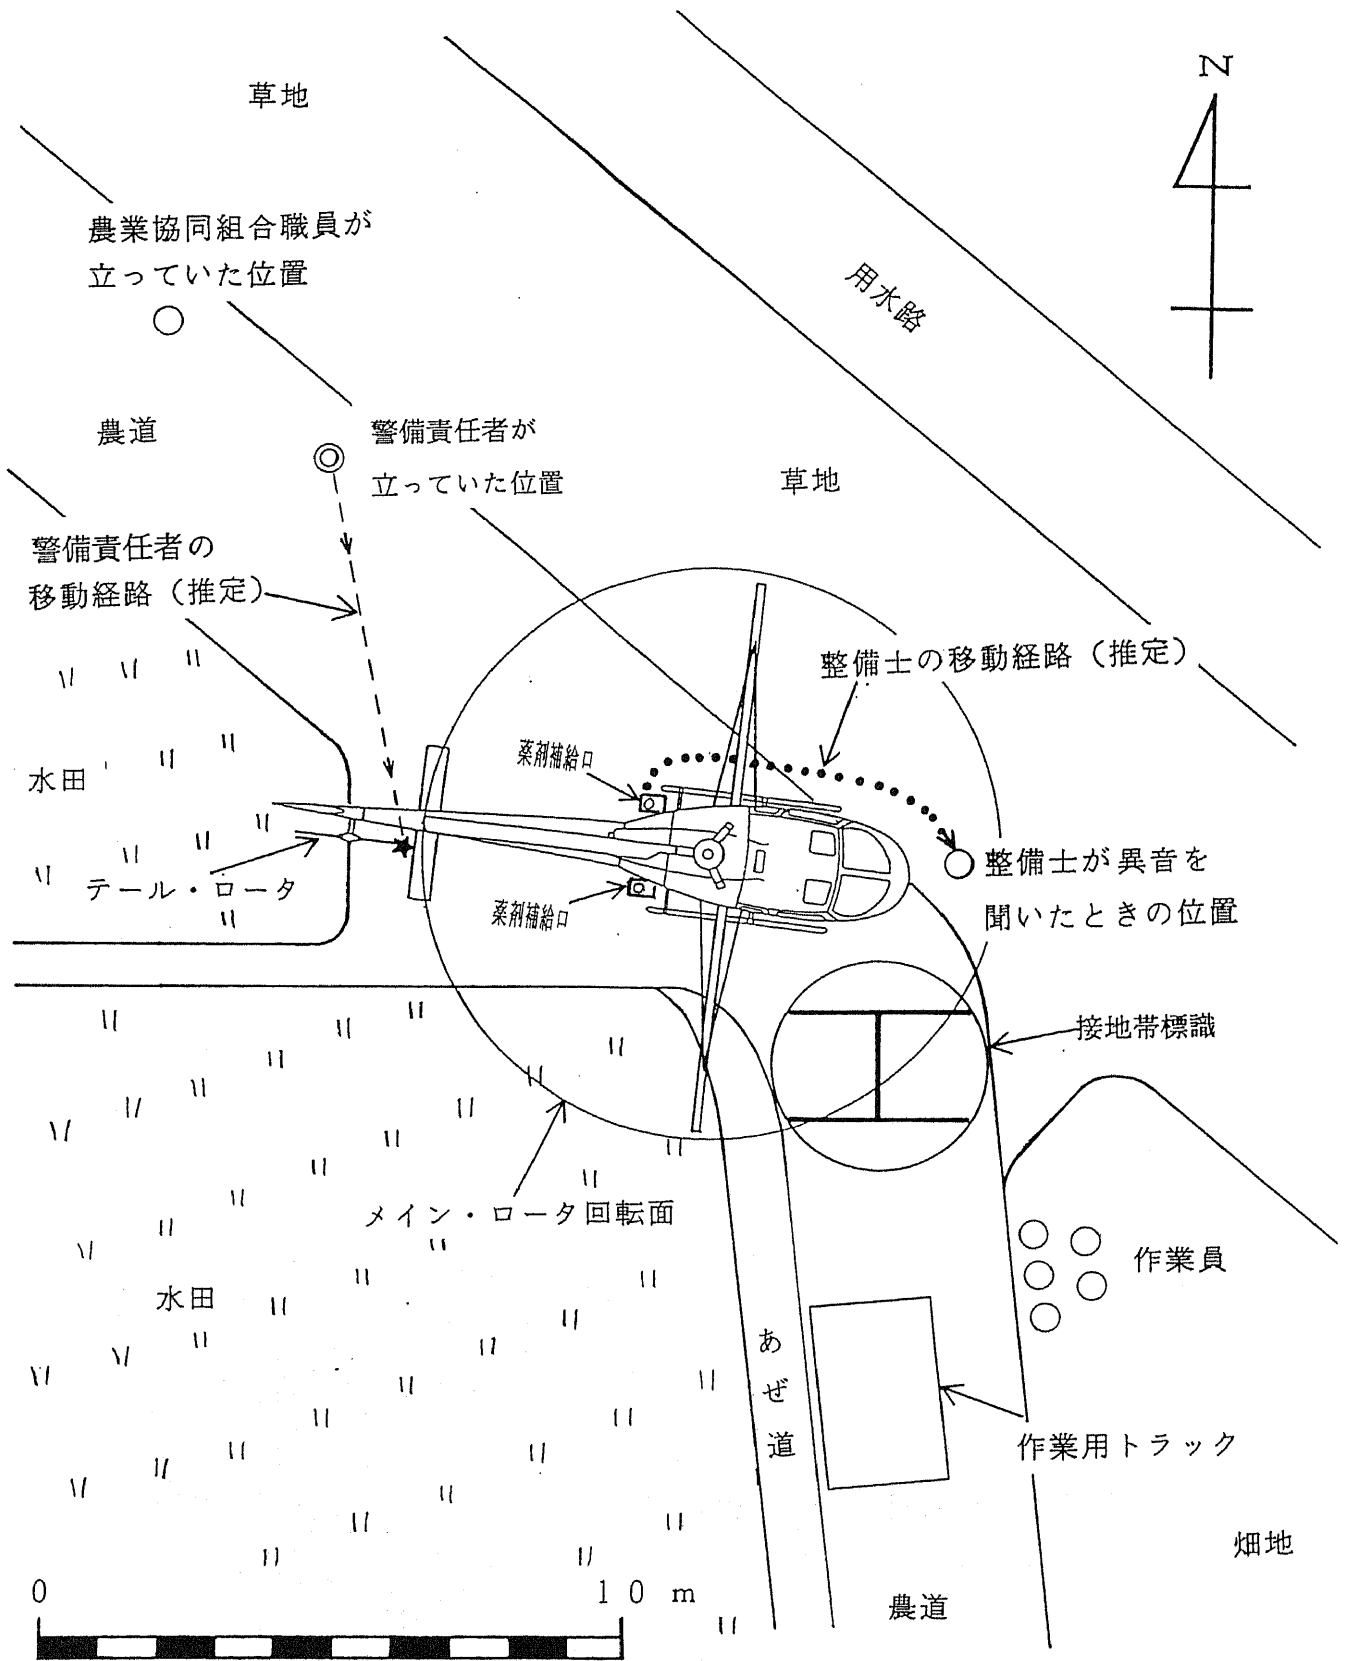
付図 2 事故現場見取図

J A 9 4 0 3 は、平成3年8月13日、北海道雨竜郡妹背牛町の農道に設置した場外離着陸場を使用して、04時40分から08時13分まで、水田285ヘクタールに対して薬剤散布飛行を行った。散布終了後、同機は場外離着陸場の㊦と描かれた接地帯標識のやや北側に着陸し、エンジンを減速、コレクティブ・ピッチ・レバーを最低ピッチにして薬剤タンクの洗浄を行おうとしていたところ、警備責任者がテール・ブームの下を通り抜けようとして回転しているテール・ロータ・ブレードに接触し重傷を負った。（付図1及び付図2参照）

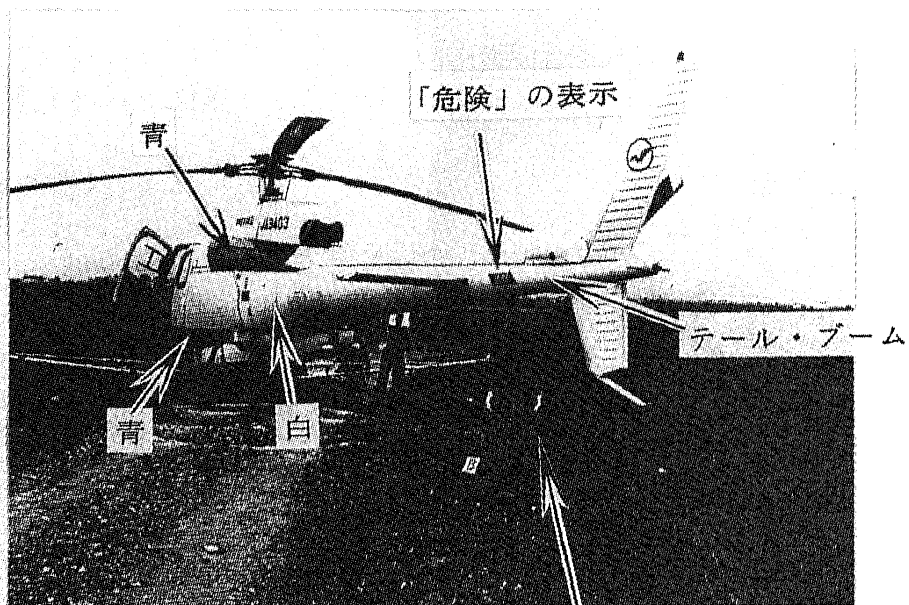
写真 1 機体の塗色

同機は胴体の下部と中央上部が青色で、それ以外は白色に塗装されており、白色のテール・ブームの両サイドのテール・ロータ・ブレードの回転範囲に赤色の矢印に白抜きで「危険」と表示されていた。また、テール・ロータ・ブレードは全体が青色で、先端部分が白色に塗装されていた。（写真1及び2参照）

3.1.4 同機のテール・ロータ・ブレードの塗装は、青色で、先端部分が白色に塗装されていたが、視認性が良いとは言えないものであった。なお、この塗装については、昭和60年8月4日、新潟県北蒲原郡で発生した、同型式機での今回と同様の事故についても、その報告書の中で「比較的目立たないものと考えられる」と記載している。(報告書61-3参照)

警備責任者がテール・ブームの下を通り抜けようとした状況の再現

1. 薬剤散布、物資輸送等の場合において、ヘリコプタの運航関係者以外の者が機体の周囲で作業を行うときには、ヘリコプタの周囲で作業する者の服装等をその他の者のものと外見により明確に区分できるようにして、関係者以外の者がヘリコプタに近づいたら直ちに排除できるようにすること。
2. テール・ロータ・ブレードの塗装を極力視認性の良いものにする。
3. テール・ロータ・ガードを装着できる機体には極力同ガードを装着すること。

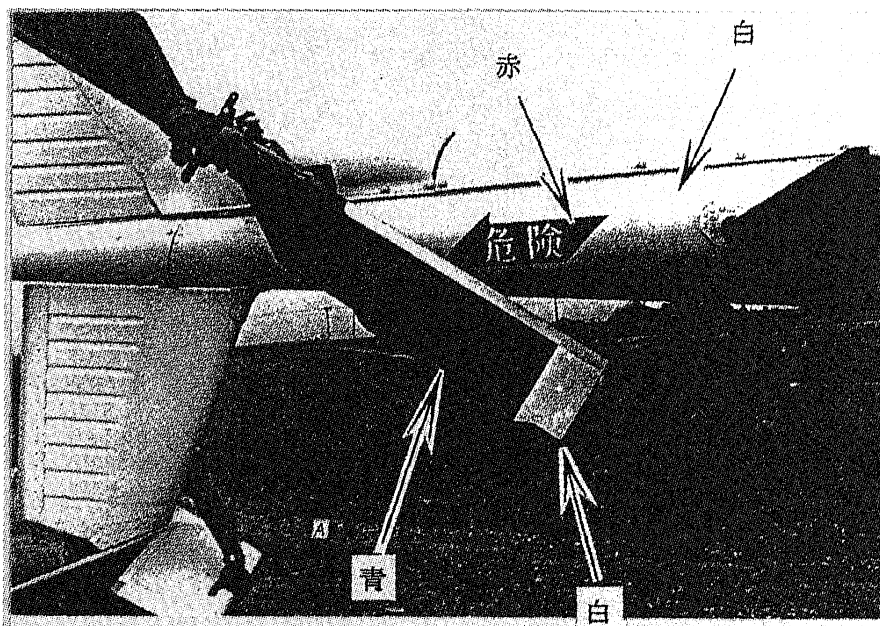
写真 2 テール・ロータの塗色と テール・ブームの表示

3.1.5 今回の事故を含めて、過去15年間の6件の同様事例を見直したところ、このうちの5件はテール・ロータ・ブレードの反対側(テール・ブーム側)から近づいてロータ・ブレードに接触している。これは、ただでさえ見にくい回転しているテール・ロータ・ブレードがテール・ブームの陰になり、一層見にくくなり、作業者等が一瞬、ロータ・ブレードの存在を忘れてしまうことが原因であると考えられる。また、これらの機体は、いずれもテール・ロータにガードのない機体であった。
