航空事故調査報告書  
阪急航空株式会社所属  
アエロスパシアル式SA365N型 JA9578  
兵庫県美方郡村岡町  
平成3年8月5日

平成4年1月8日

航空事故調査委員会議決  
委員長 武田 峻  
委員 薄木 正明  
委員 宮内 恒幸  
委員 東 昭  
委員 竹内 和之

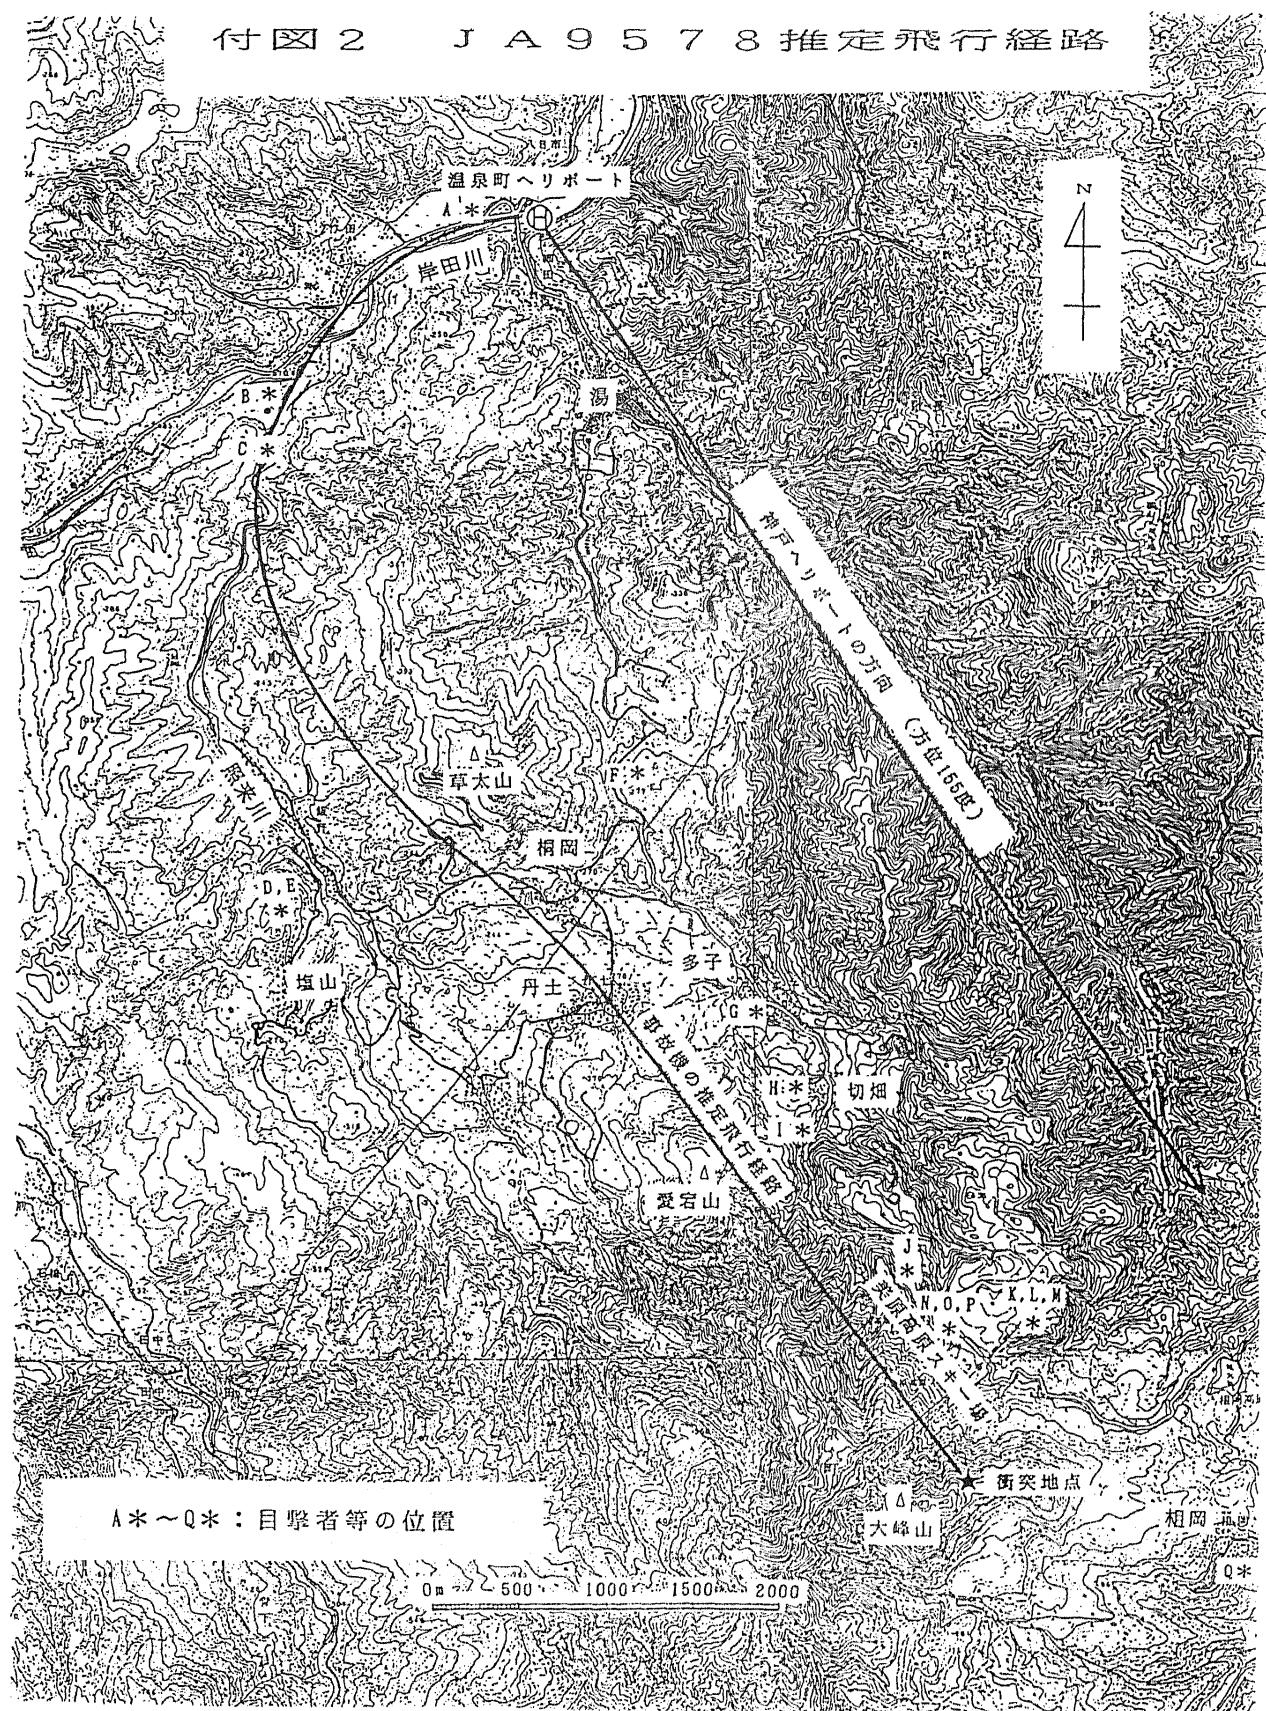
付図2 JA9578推定飛行経路

同機の温泉町ヘリポートを離陸後事故に到るまでの飛行経路は、目撃者等の口述から付図2のとおり推定される。

同機は、温泉町ヘリポートを離陸して岸田川沿いに西向きに上昇し梨園のある山をまいて照来川に沿いながら機首を神戸ヘリポートの方向に転じ、愛宕山の手前からは針路を神戸ヘリポートに直行する154度にとっていたものと推定される。

同機の高度は、草太山（標高516メートル（1,692フィート））の西側で約400メートル（約1,300フィート）、愛宕山（標高585メートル（1,918フィート））付近で約550メートル（約1,800フィート）と推定される。また、同機の衝突した地点の標高は795メートル（2,608フィート）である。

同機は16時56分ごろ離陸したが、17時00分ごろに愛宕山の横を通過し雲の中に入り、17時01分ごろ大峰山の山頂（標高870メートル（2,855フィート））から東北東に伸びる尾根に衝突したものと推定される。

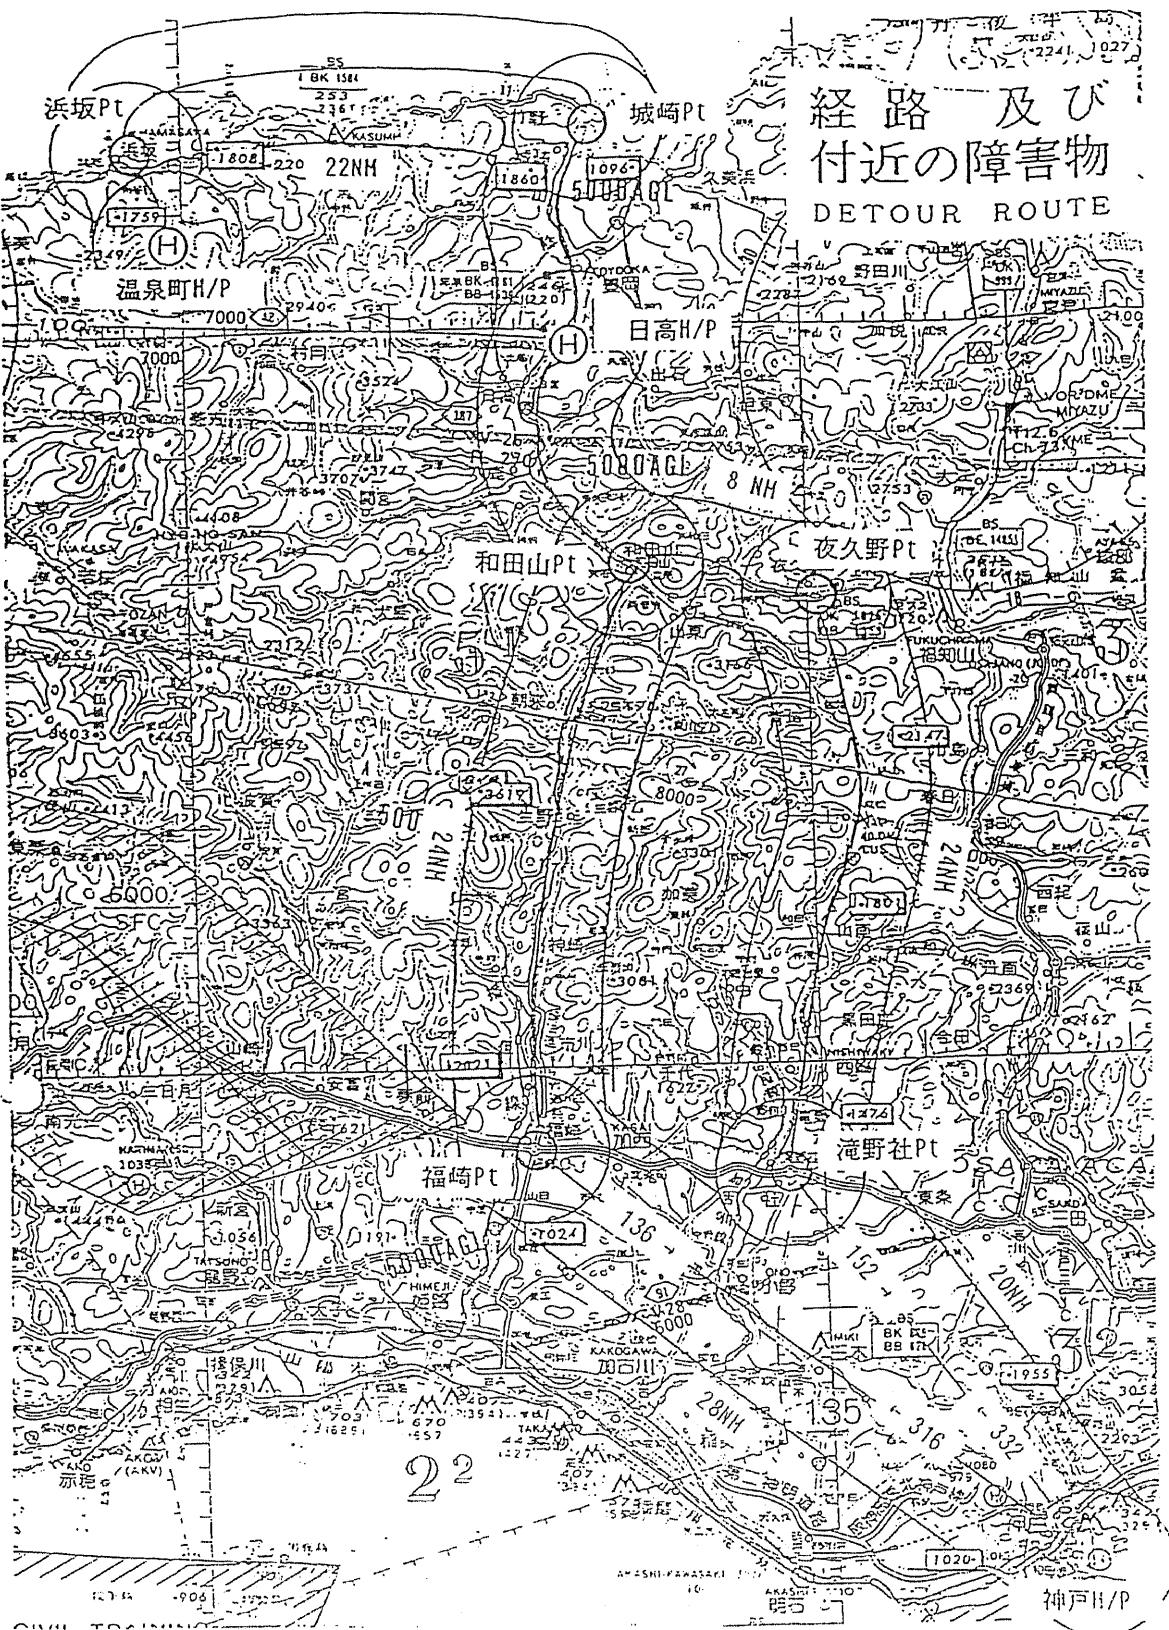
付図 6 兵庫コ ミュータ迂回経路  
(阪急航空兵庫ルート・マニュアルより抜粋)

(エ) 平成2年9月27日に宮崎県日向市において発生した同社のJA6605機の事故後、雲高が低い時の経路として迂回経路が設定されたが、当該経路を飛行する時に原則として選定することになっている高度は、経路（幅6海里）下の山より低く設定されている。

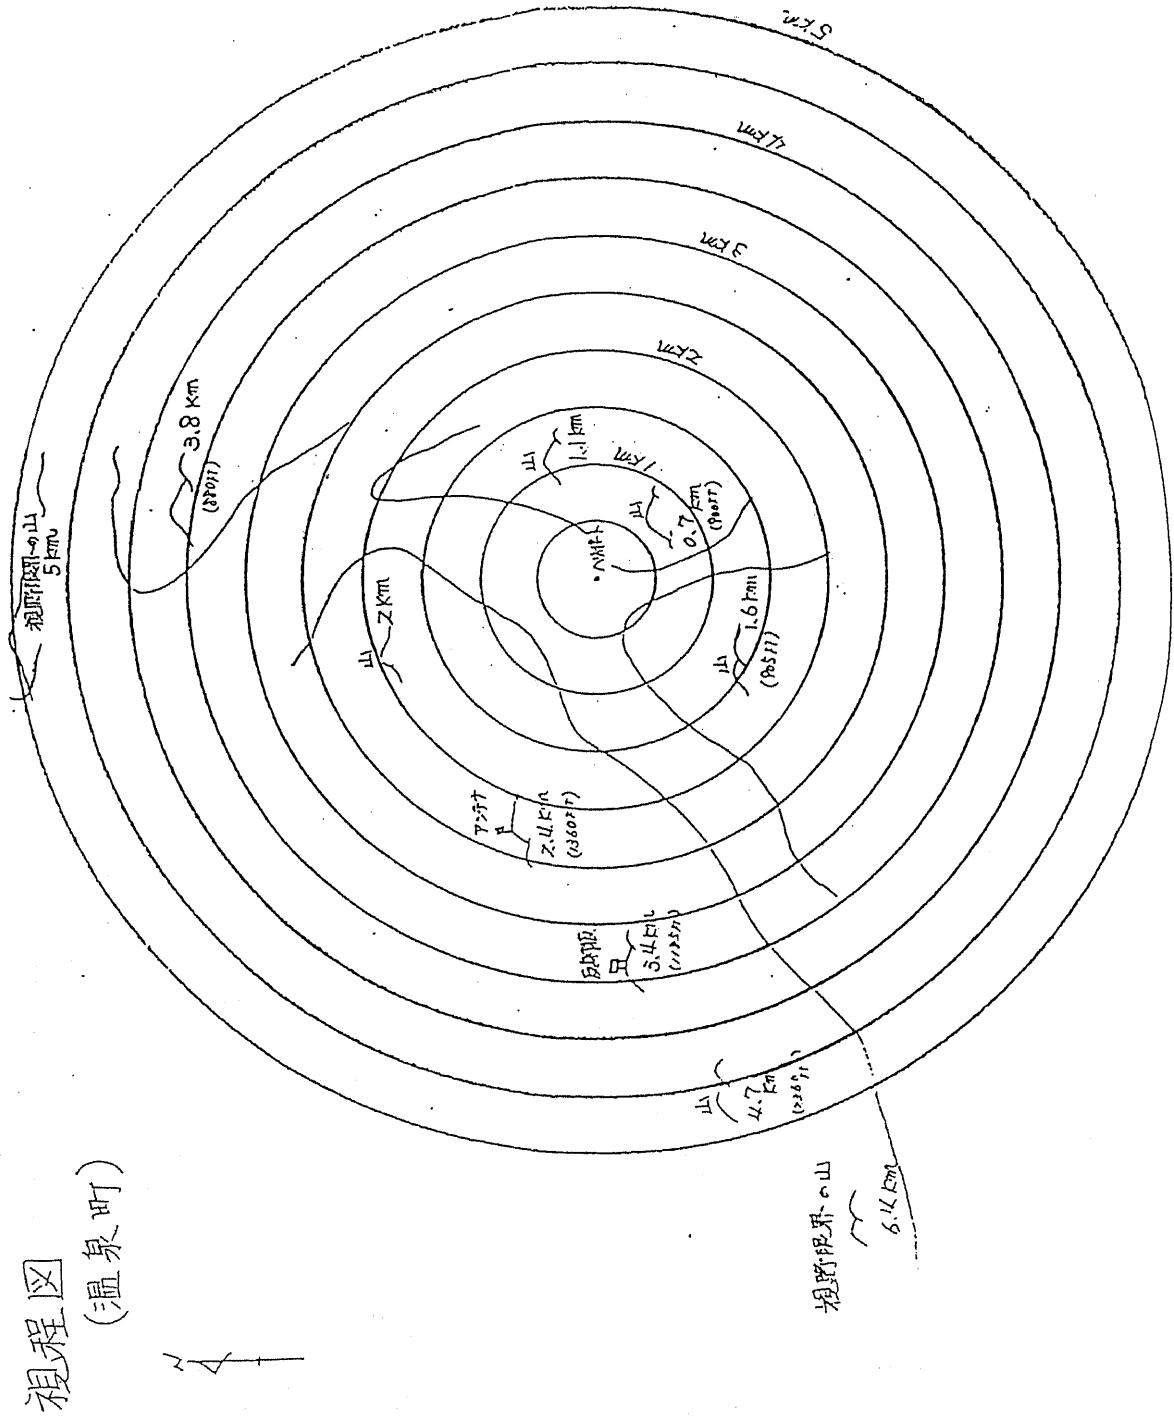
付図 8

14時50分ごろは高曇り、阪急航空の視程図の目標の山はすべてはっきり視認できた。16時14分ごろは曇り、東の風約3メートル/秒、雲は高く、山はすべてはっきり視認できた。また同機が離陸した16時56分ごろも特に変化はなかった。17時50分ごろは曇り、東の風1~2メートル/秒、山はすべてはっきり視認できた。(付図8参照)

同機が温泉町ヘリポートを離陸した時の気象状況は、視程図の目標の山がすべてはっきり見えていたことから、地上視程は西南西6.4キロメートル以上、北5キロメートル以上、雲底の高さは視程図の一番高い山の高さ2,360フィート以上であったものと推定される。

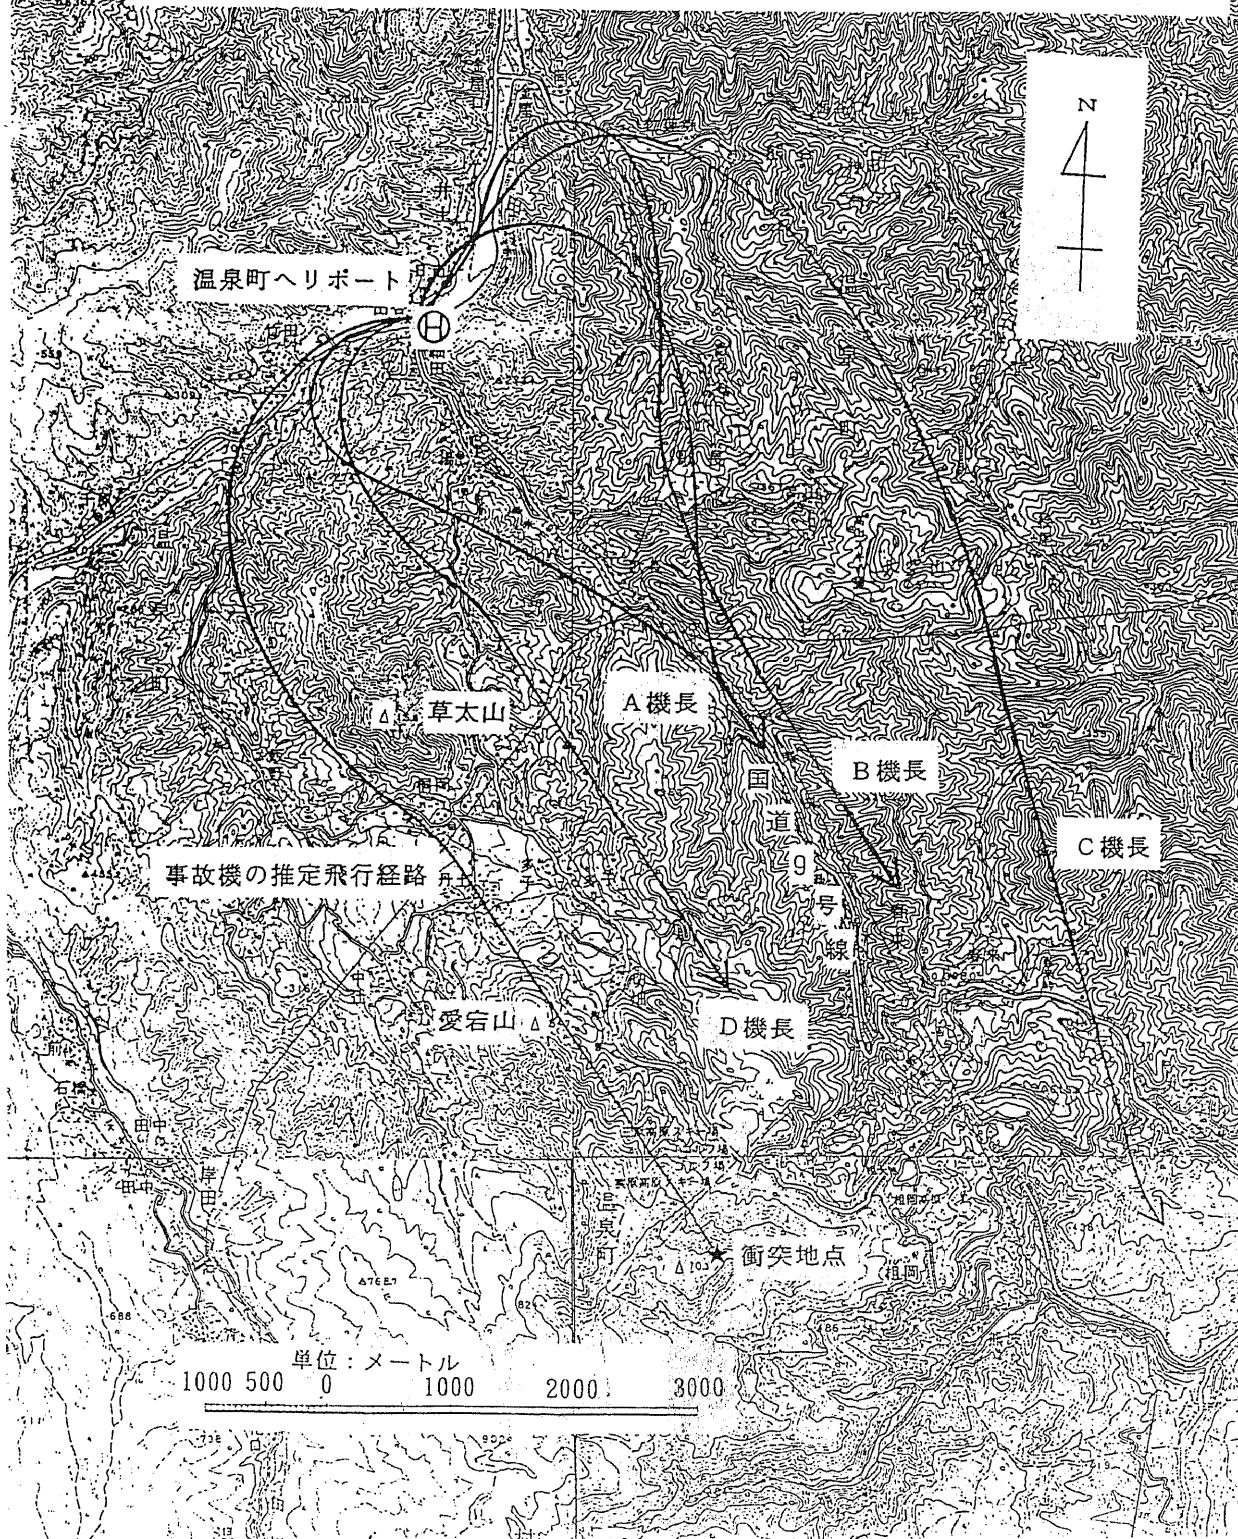
付図9 温泉町ヘリポートからの出発経路  
(温泉町ヘリポート～神戸ヘリポート)

各機長の温泉町ヘリポートの出発経路は、出発時の風向によって異なるが、おおむね北東方向と西方向であった。（付図9参照）

各機長は離陸当初速度約65ノット、上昇率約1,000フィート／分で上昇、高度約600～700フィートに達した後は速度75～100ノット、上昇率500～800フィート／分で飛行していた。

3.1.10 阪急航空は兵庫ルート・マニュアルにヘリポートからの出発経路を特に定めてはおらず、兵庫コムьюータに従事している各機長の温泉町から神戸市に向かう出発経路はそれぞれ異なっている。事故機の出発経路は他の機長の経路よりやや西寄りになつてはいるが、西側を飛行したこと自体特に問題はなかったものと認められる。

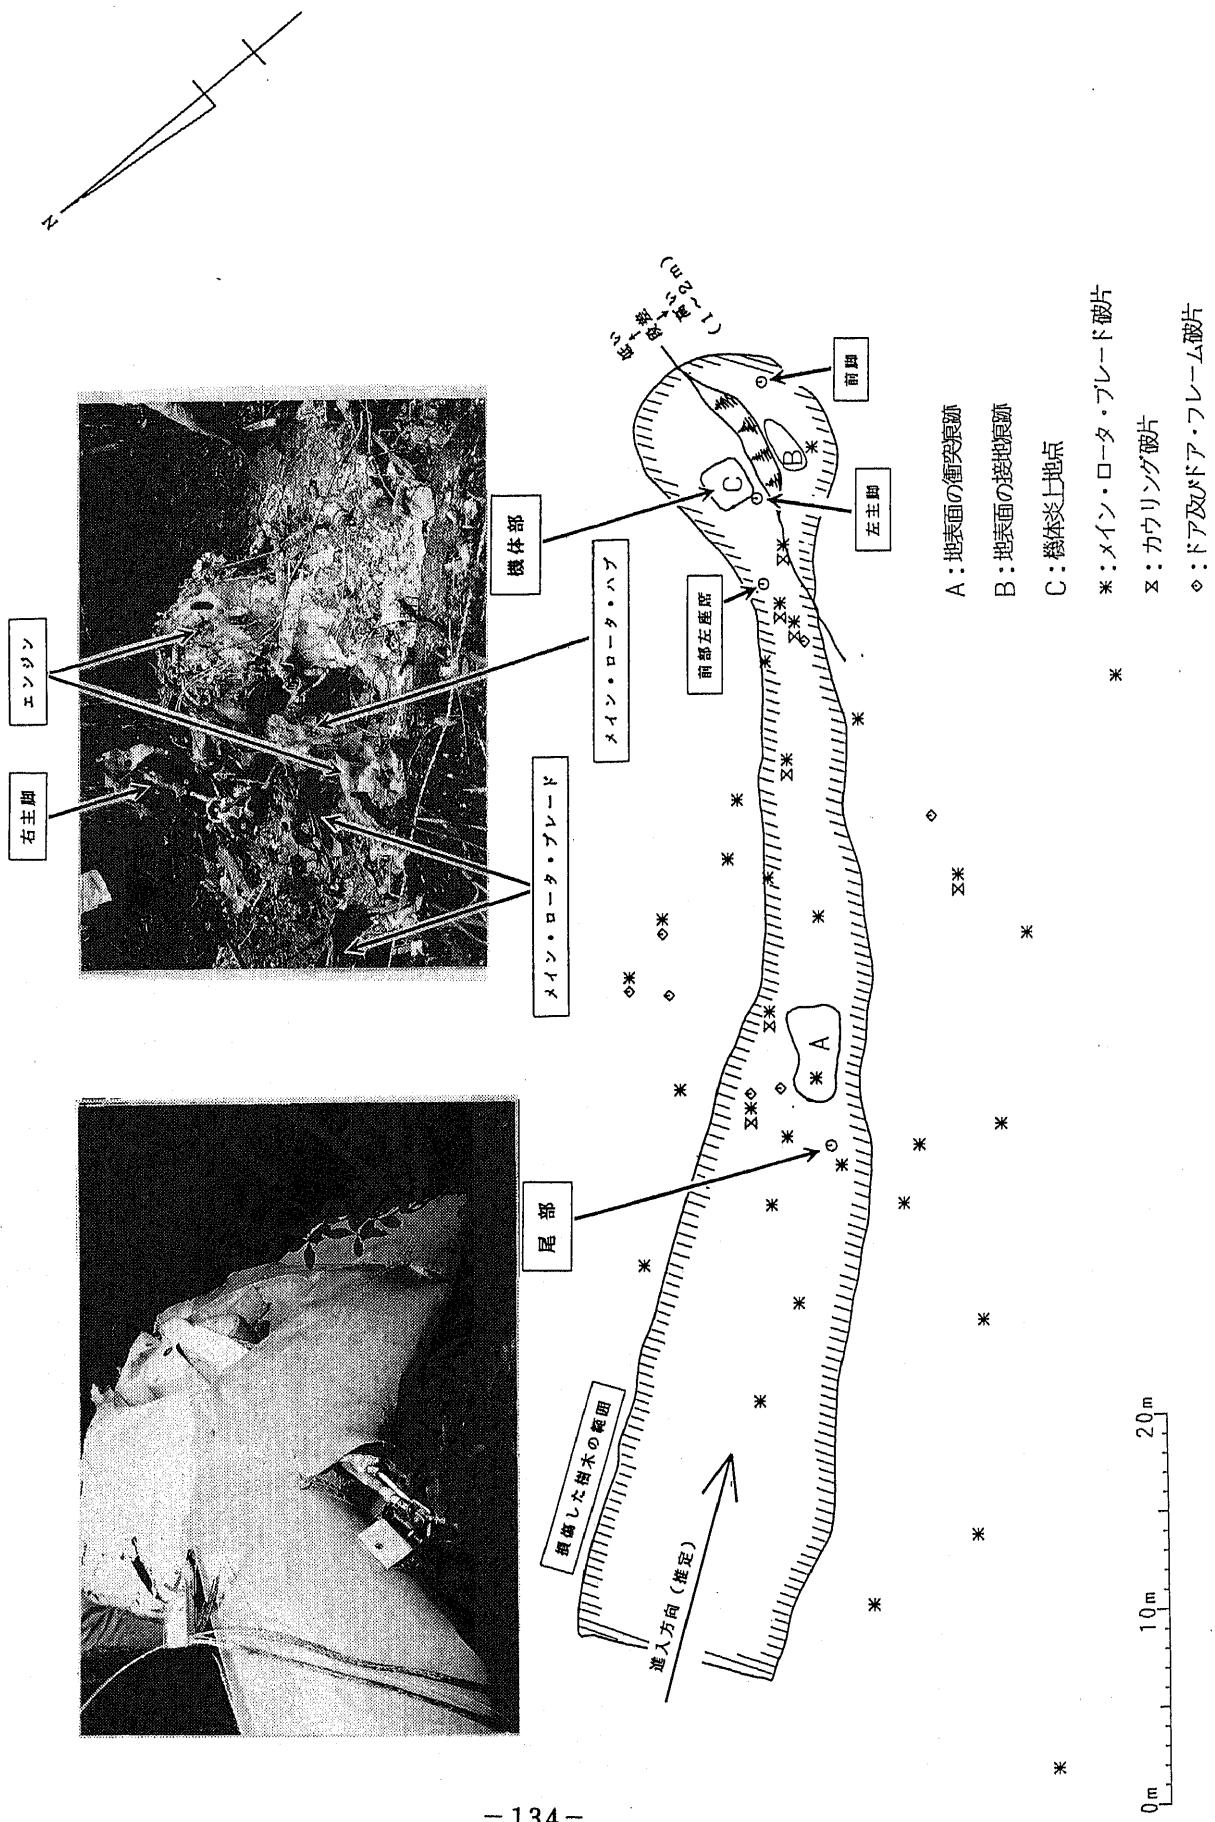
付図10 JA9578現場見取図

事故現場は大峰山の山頂から東北東に伸びる尾根の北側斜面の樹林帯で、樹木の切断開始点は、衝突地点から見て、方位約325度、距離約17メートルの地点で、樹木の切れ具合は、左側の木が高く右側が低くなっている、その角度は約28度であった。また、最初に切断されたと思われる樹木までの傾斜角度は、下向き約18度であった。

衝突地点の斜度は約45度で、衝突地点から方位約130度の方向に長さ約38メートルにわたって樹木が切断あるいはなぎ倒されていた。同機の胴体部分は、切断あるいはなぎ倒された樹木の最先端部付近にあり、左に約半回転しほぼ逆さまになっていたり、焼損して原形を留めていない状態であった。

衝突地点付近に破断した尾部があり、胴体部分の位置までの間には、メイン・ロータ・ブレード、カウリングの多数の破片をはじめ、ドア、胴体構造の一部、風防の破片、客室の内張片、前部左座席、オート・パイロット・コンピュータ、搭乗者の遺留品等が散乱していた。

メイン・ギア・ボックス、メイン・ロータ・ハブ及びエンジン・デッキは焼損していたものの原形は留めていた。No.1エンジンは一部を焼損、フリー・タービン部は破損、排気管は分離していたが、No.2エンジンは特に大きな損傷は認められなかった。

事故現場状況を付図10及び写真3、4に示す。

樹木の損傷状況から、事故機は北西（約325度）の方向から上昇角18度、バンク角左約28度で、標高795メートルの地点に衝突し、その後南東（約130度）の方向に斜度約45度の斜面を約38メートルずり上がって停止し、その後、高さ約2メートルの旧遊歩道跡に転落、左に約半回転して炎上したものと推定される。

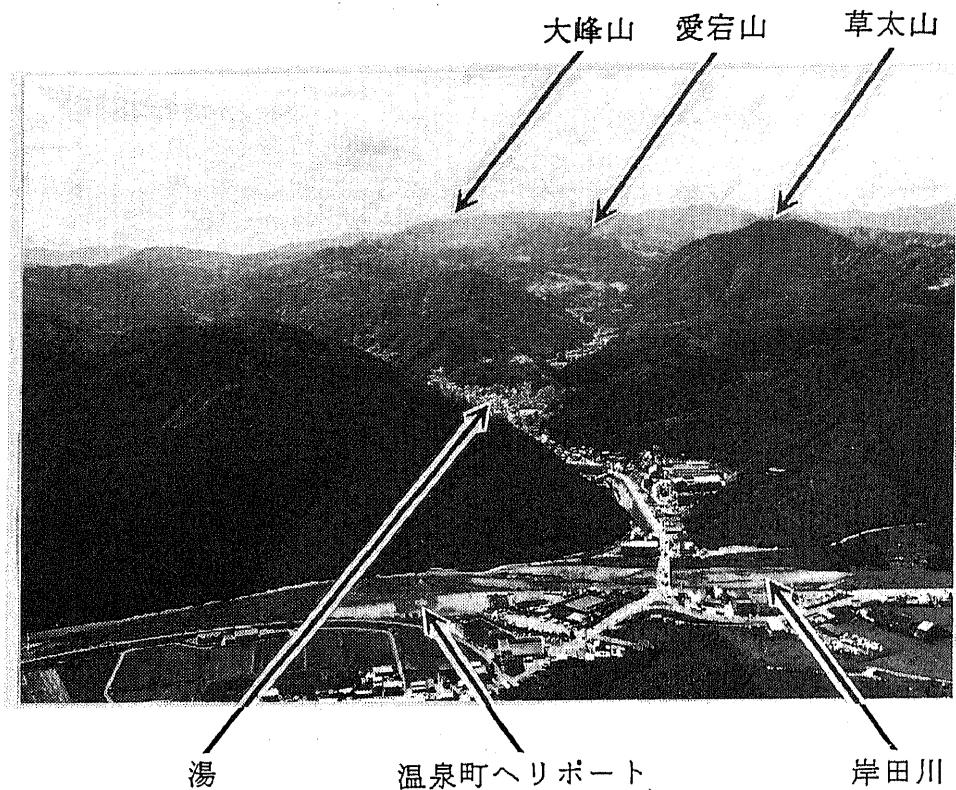
写真1 温泉町ヘリポート  
(南東方向をのぞむ)

温泉町ヘリポートの南東、すなわち神戸ヘリポートに向かう直行経路の方向は山になっており全く見通しきかず、当該直行経路上の山地の雲等の気象状況は地上からは把握できない。

3.1.8 温泉町ヘリポートの南東即ち神戸ヘリポートに向かう直行経路の方向は山になっており全く見通しはきかず、当該直行経路上の山地の雲等の気象状況は地上からは把握できない。
