航空事故調査報告書

シェンプ・ヒルト式ヤヌスCM型 JA2360

北海道上川郡美瑛町滑空場

平成3年10月12日

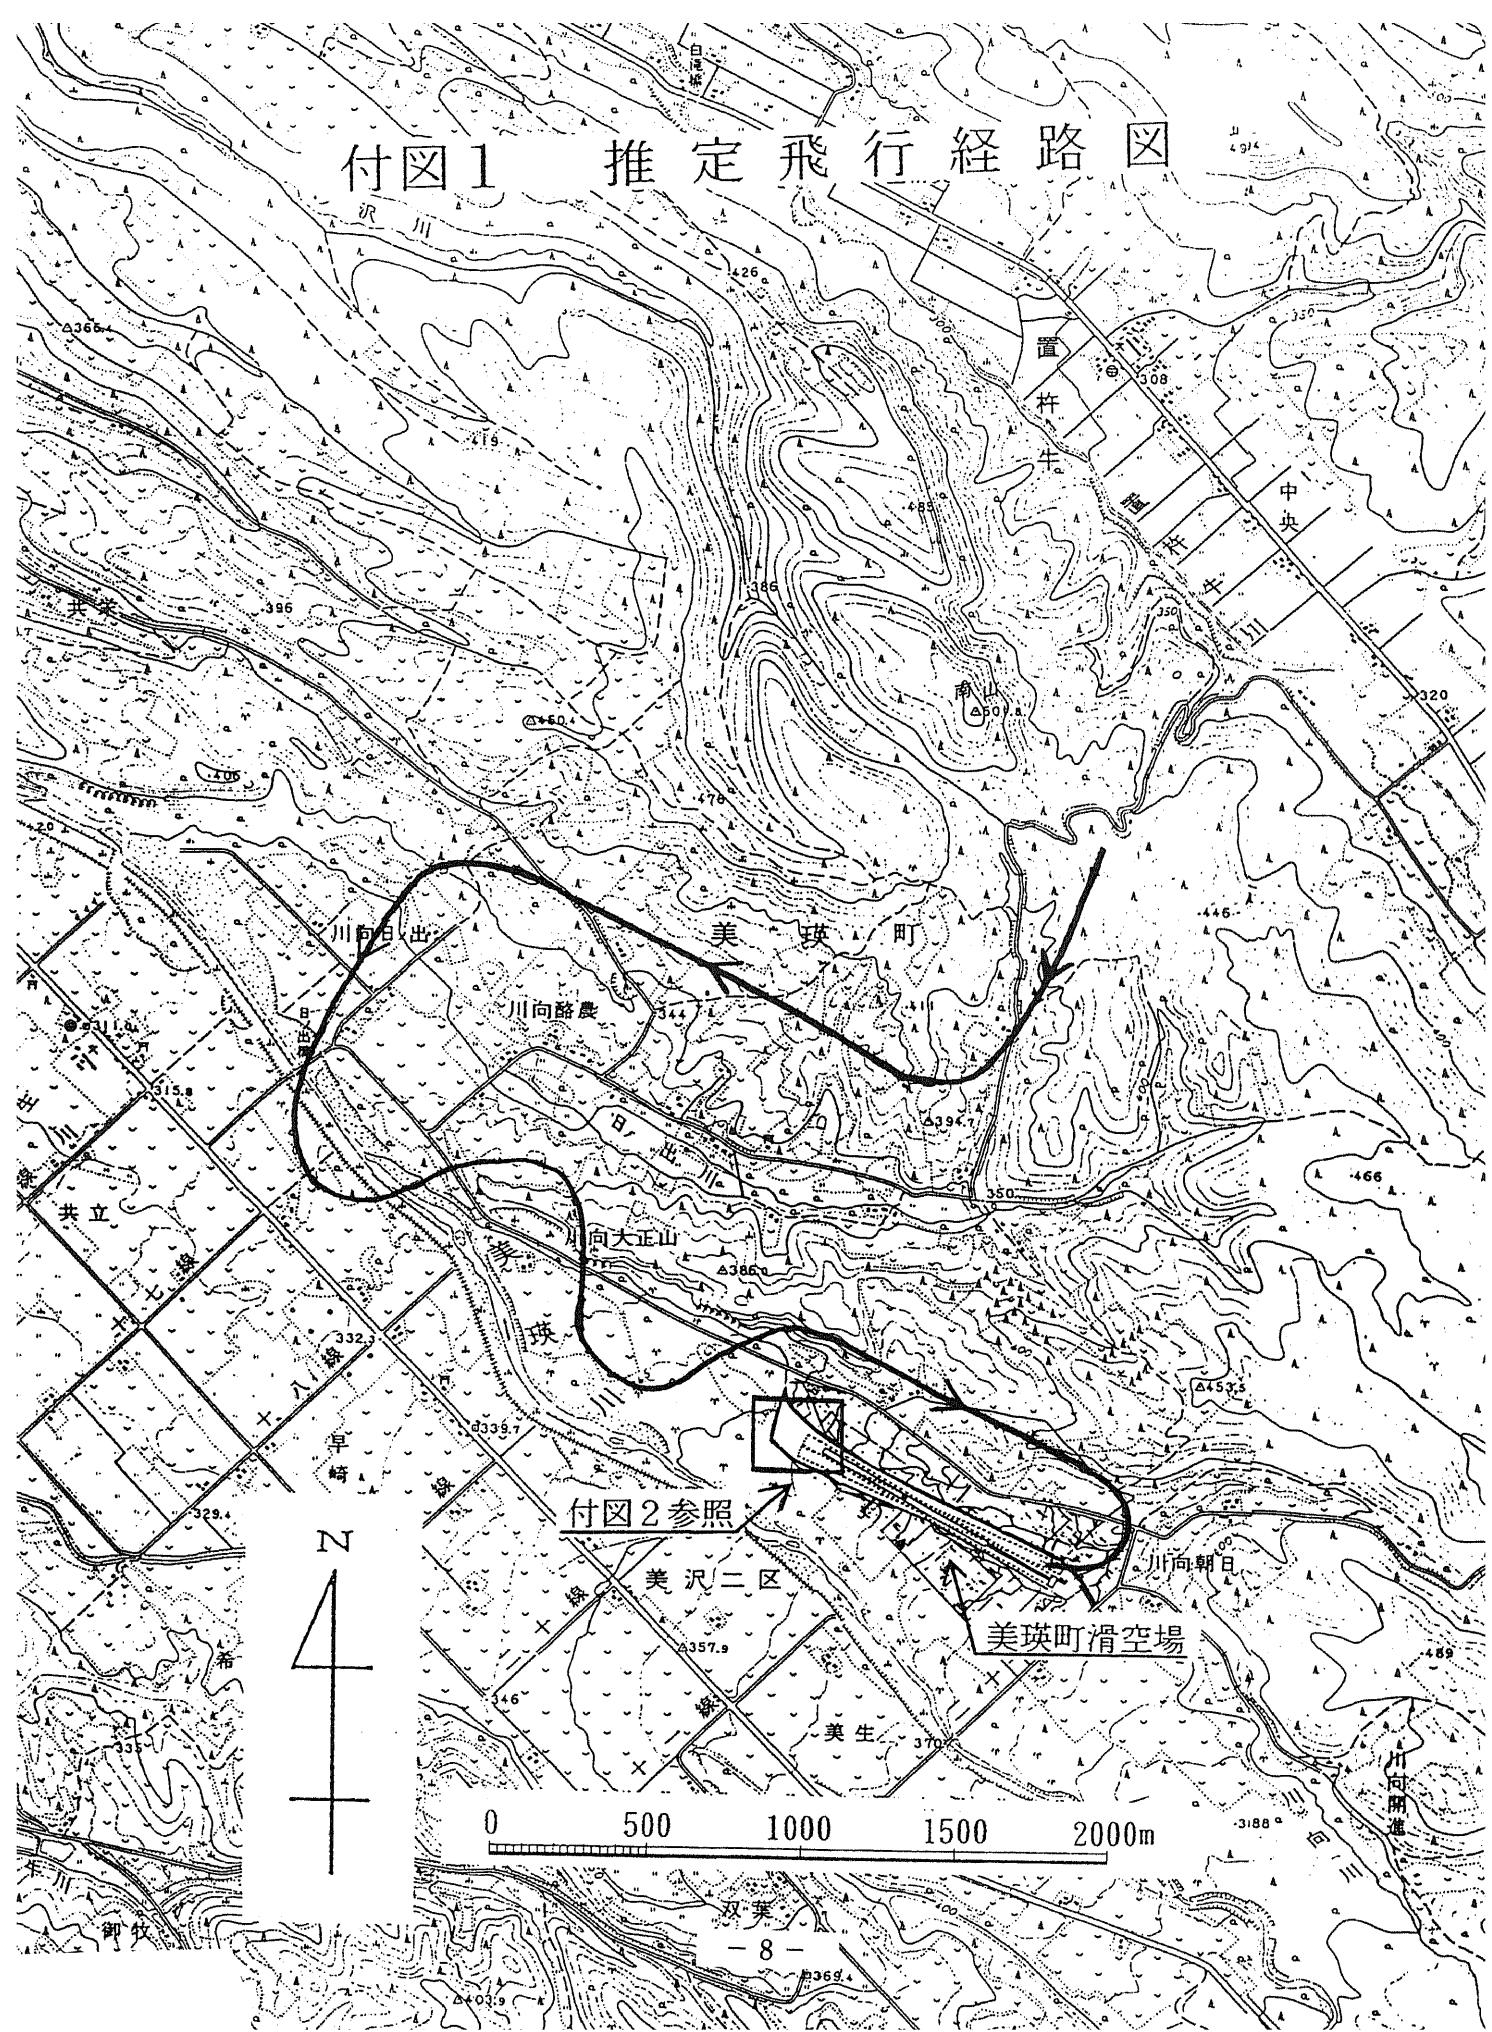
付図1 推定飛行経路図

正面に山があり、またこのままダウンウインド・レッグを延ばして進入すると滑走路31の進入端近くにある電線等に接触するおそれがあるので、右に急旋回したところ、滑走路30に向いたので、このまま着陸できると思いエアー・ブレーキを全開として滑走路30に進入していったが、高度がまだ高く接地する位置が延びて、滑走路30の北西端の林に突っ込むおそれがあるので、滑走路31の舗装面に沿った南側の草地に着陸することとした。

滑走路31の舗装帶の中央線付近では、地面からの高さは30フィートぐらいで速度は57ノットぐらいだった。

滑走路 31 の終端に近くなってきたので早く着陸したいと思い、操縦桿を前に押さえ気味にしていたところ、いつもより速い速度で機首部の車輪が地面上に着いたので、とっさに操縦桿を引いてしまい機体が浮き上がり、その後強い衝撃を伴って接地し、再び機体が浮き上がって機首から地面に衝突した。

同機は滑空場の北西端で転覆し、大破していた。（付図 1、2 参照）

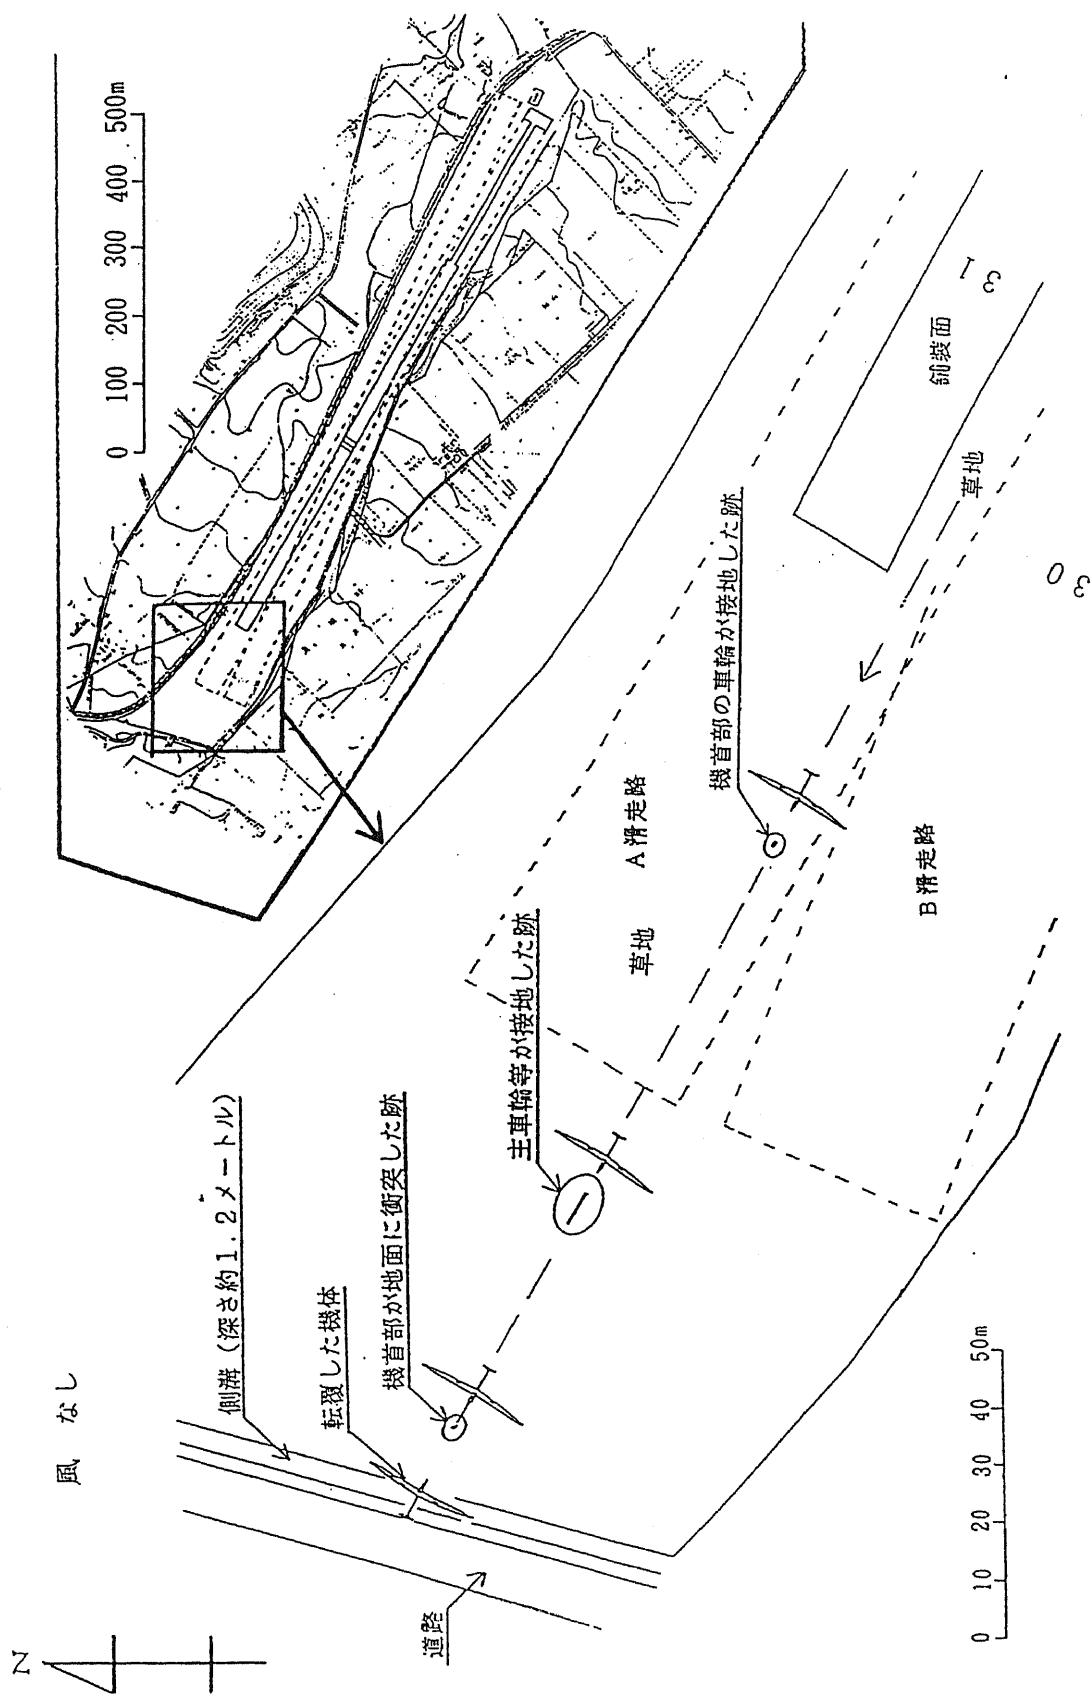
付図2 事故現場見取図
(美瑛町滑空場)

美瑛町滑空場は、ほぼ中央で互いに交差する長さ1,000メートル、幅40メートルのA、B2本の滑走路を有している。A滑走路の方向は13/31、B滑走路の方向は12/30である。A滑走路の一部（長さ600メートル、幅20メートル）は舗装されており、その両側は帯状の草地で縁取られている。B滑走路はA滑走路と舗装部分で交差し、その北西側は土が露出し、南東側は草地となっている。A及びB滑走路の標高は南東端で約1,210フィート、北西端で約1,150フィートである。

B滑走路の南東端から東南東約1,200メートルに標高約1,600フィートの山があり、北西端には林がある。

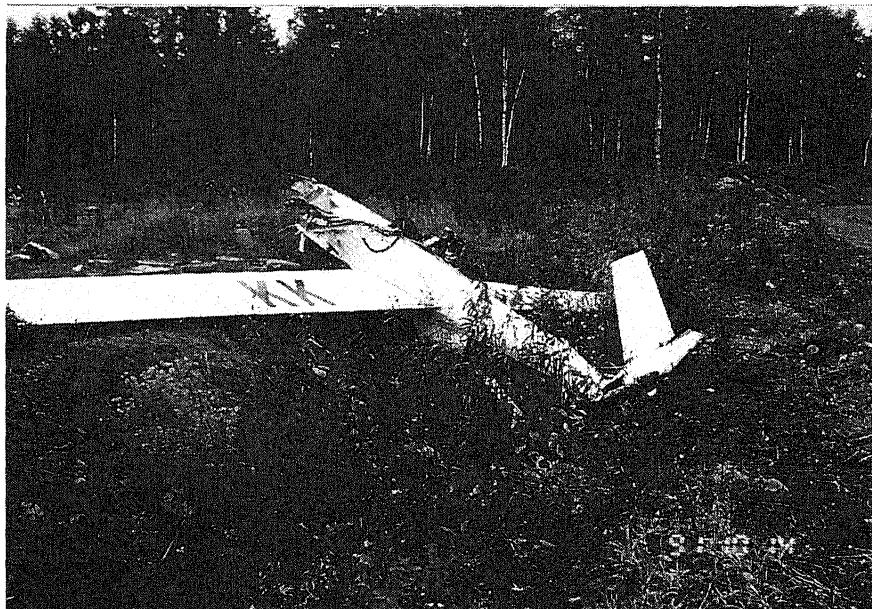
写 真 転覆した機体

同機は大破したが、火災は発生しなかった。

大 破

胴 体 破 損

主 翼 破 損

尾 翼 破 損

3.1.7 同機は、滑走路 31 の終端の近くで接地することとなって、機長が早く着陸したいとの思いから、操縦桿を押さえ気味にしていたため速い速度のまま機首部の車輪が接地し、機長がとっさに操縦桿を引いたため浮き上がり、その後強い衝撃を伴って接地した後バウンドし、機首から地面に衝突して転覆したものと推定される。
