航空事故調査報告書
朝日航洋株式会社所属
ベル式206B型JA9127
北海道常呂郡留辺蘿町
平成3年11月8日

平成4年5月7日
航空事故調査委員会議決
委員長 竹内和之
委員 吉末幹昌
委員 宮内恒幸
委員 東昭
委員 東口實

1.1 航空事故の概要

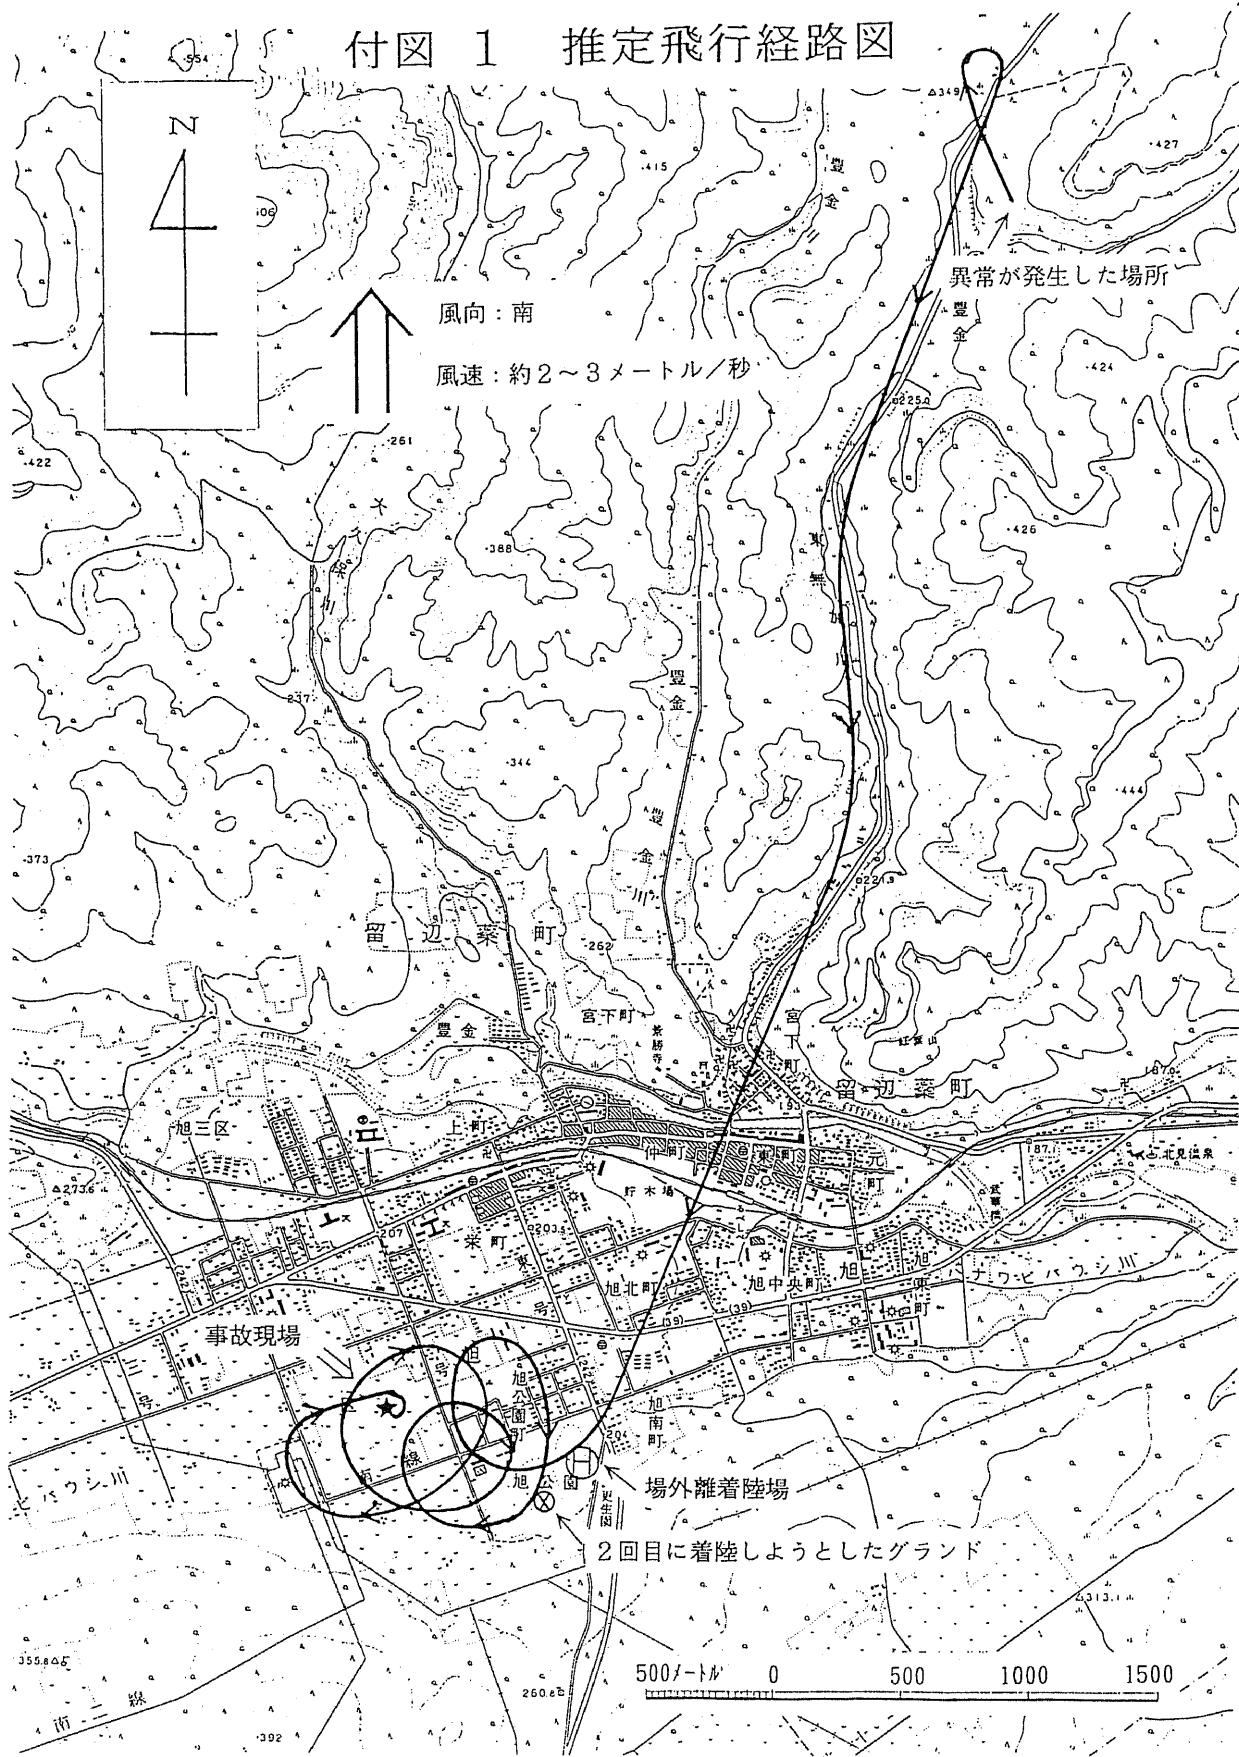
付図 1 推定飛行経路図

離着陸場付近上空で、水平飛行中に右旋回しながらハイドロリック系統の点検のためハイドロリック・コントロール・スイッチをオフにしたが、状況は変わらなかつたためスイッチを元に戻した。その後、無線により地上にいた実務訓練教官のアドバイスを受け、北側にあった広い畑に滑走着陸することとし、南からの風を右方向から受けるように機首方位を東にとり、進入角を浅くしてアプローチした。速度が低下して50から40マイル／時になると前回同様機体は右に取られ、右に旋回しながらメイン・ロータ・ブレードが最初に地面に接触し、機首方位は360度で、機体が右に横転した状態で停止した。（付図1、写真1参照）

事故発生地点は、離着陸場から北西に約750メートルの北海道常呂郡留辺蘿町字旭1038番地の畠で、事故発生時刻は、15時45分ごろであった。

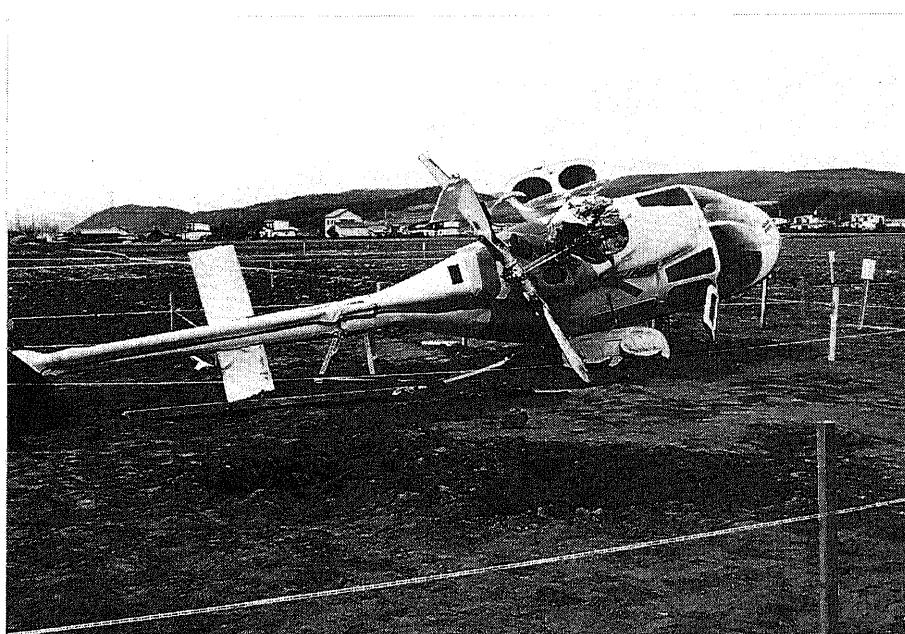
写真 1 事故現場

メイン・ロータ	破損
トランスマッション	破損
テール・ブーム	変形
右側スキッド	破損
右側散布装置	変形

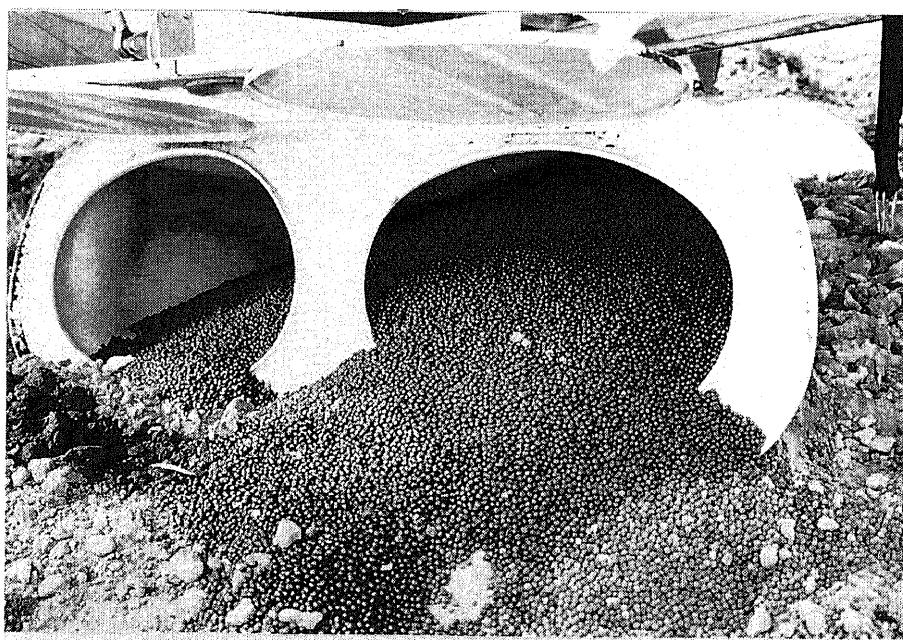
写真 2 右側タンクの薬剤の状況

不時着した後しばらく経って、右側タンクに多量の薬剤が残っていたことを知った。（写真2参照）

薬剤散布装置の左側タンクには 11.4 キログラム、右側には 111.2 キログラムの薬剤が残っていた。

3.1.6 右側タンクの薬剤が多量に残っていたことについては、2.8.2項に述べたとおり、その原因を明らかにすることはできなかつたが、右側のスクリュウ・モータに一時的な過負荷が掛かり、散布装置内にある保護回路が作動して薬剤が吐出しなかつた可能性が考えられる。

本事故は、薬剤散布中、右側のタンクから薬剤が吐出しなかつたこと及び薬剤の残量を示す黄色灯の点灯時期が規定どおり調整されていなかつたことから、横方向の重心位置が許容範囲を超えて、操縦桿による修正ができなくなつたことによるものと推定される。
