航空事故調査報告書
日本農林ヘリコプター株式会社所属
アエロスパシアル式AS350B型 J A 9 3 1 5
長野県飯山市
平成2年1月27日

平成4年5月21日
航空事故調査委員会議決
委員長 竹内和之
委員 吉末幹昌
委員 宮内恒幸
委員 東 昭
委員 東 口 實

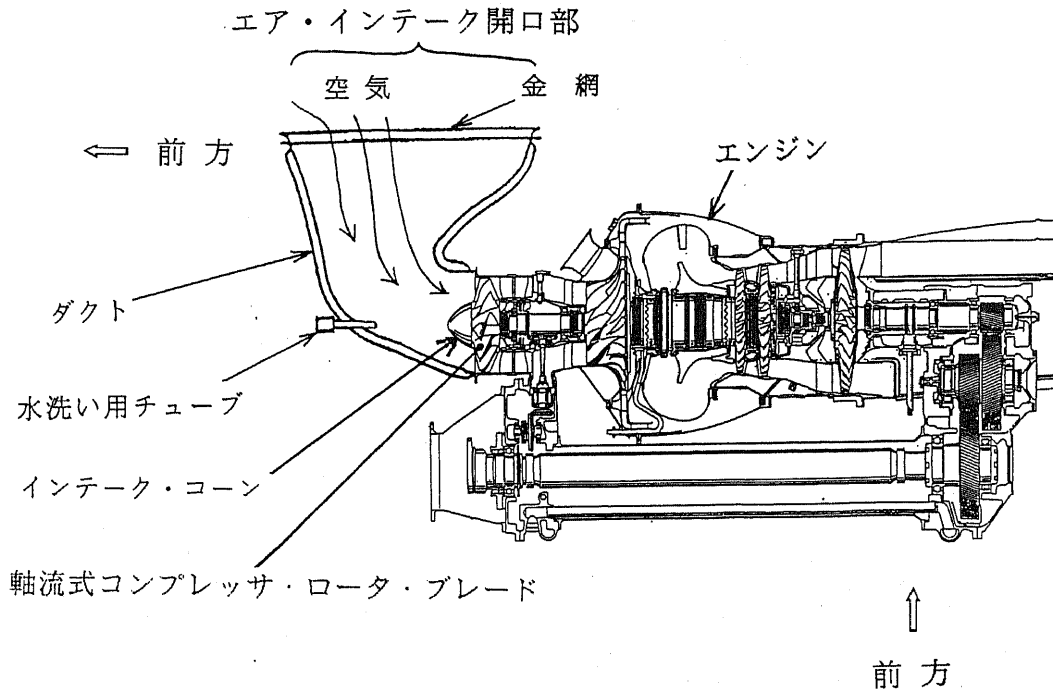
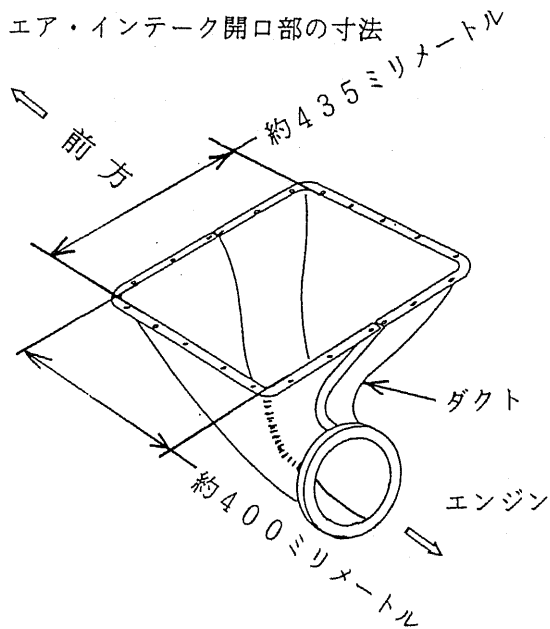
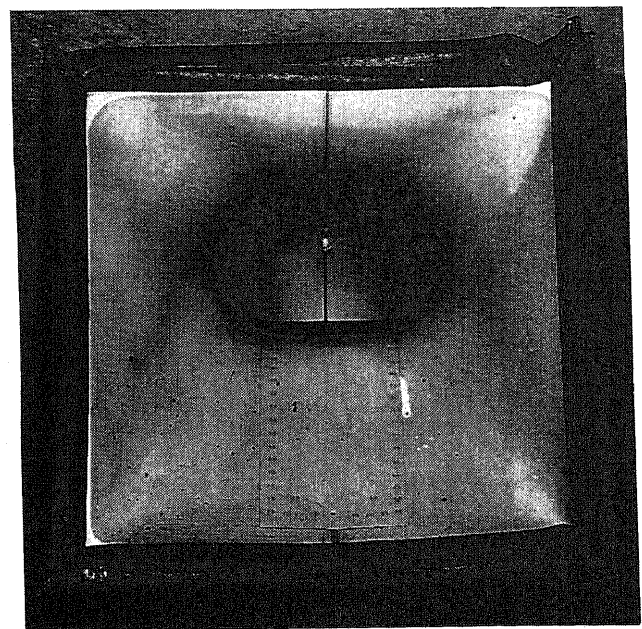
付図2 エア・インテーク構造

エア・インテーク開口部はメイン・ロータ・シャフト後方上向きに設けられており、金網（網目 約 6.5 ミリメートル）が張られている。空気は同開口部から入り、ラップ型に絞りこまれたエア・インテーク・ダクトを通してエンジン・コンプレッサ入口に達する。（付図 2 参照）

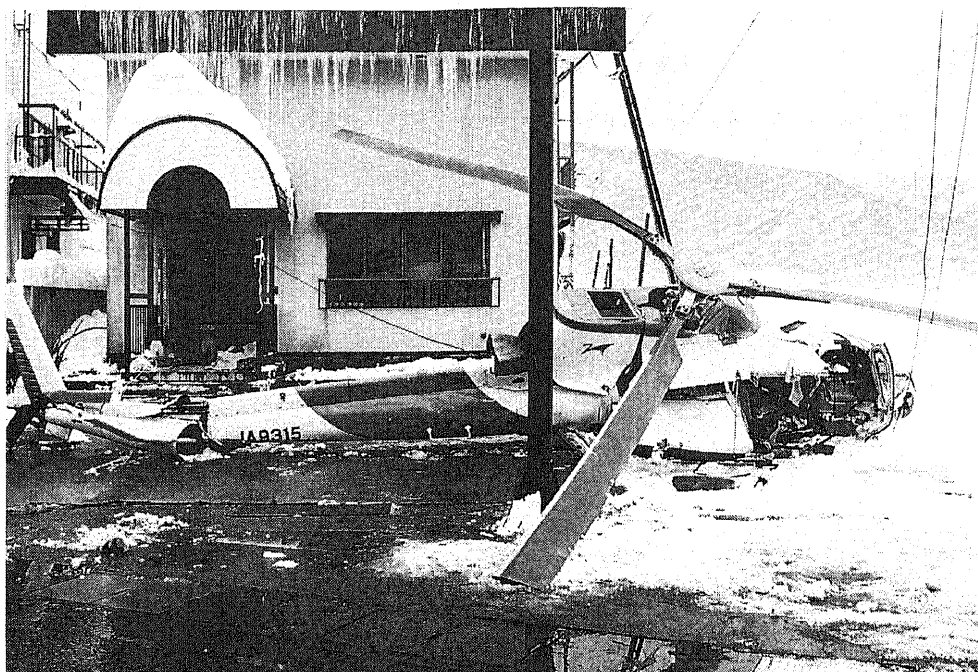
写真1 事故現場

帰路は、千曲川上空を速度約50ノットで南下した。戸狩野沢温泉駅付近にきたところ同駅南側構内にラッセル車を認めたのでこれも取材することにした。当時の同駅付近の降雪は雪崩現場に比べて弱く、視程は約1キロメートルまで回復して飛行に支障はなかった。ラッセル車が右横に見える位置になった時にカメラマンが旋回を指示したので、ラッセル車を中心にして対地高度約250フィート、速度約50ノットで右旋回を開始した。カメラマンがビデオ・カメラによる撮影を行い、2回目の旋回に入ったところ突然エンジンが停止し、メイン・ロータ回転数の低下を知らせる警報音が鳴ると同時に機体が降下した。目前に電線を認めたのでコレクティブ・ピッチ・レバーを引いて避けようとしたが避け切れず配電線及び電話線を切断し駐車場に墜落した。エンジンが停止するまで特に異常な振動や音の発生は認められなかった。（付図1及び写真1参照）

3.1.4 機長の口述及び調査の結果から、同機は取材のため降雪下を飛行後、民家の散在するところで高度約 250 フィート、速度約 50 ノットで旋回飛行中にエンジンが停止し、高度が低下して目の電線を避け切れずにこれを切断しつつ墜落したものと推定される。

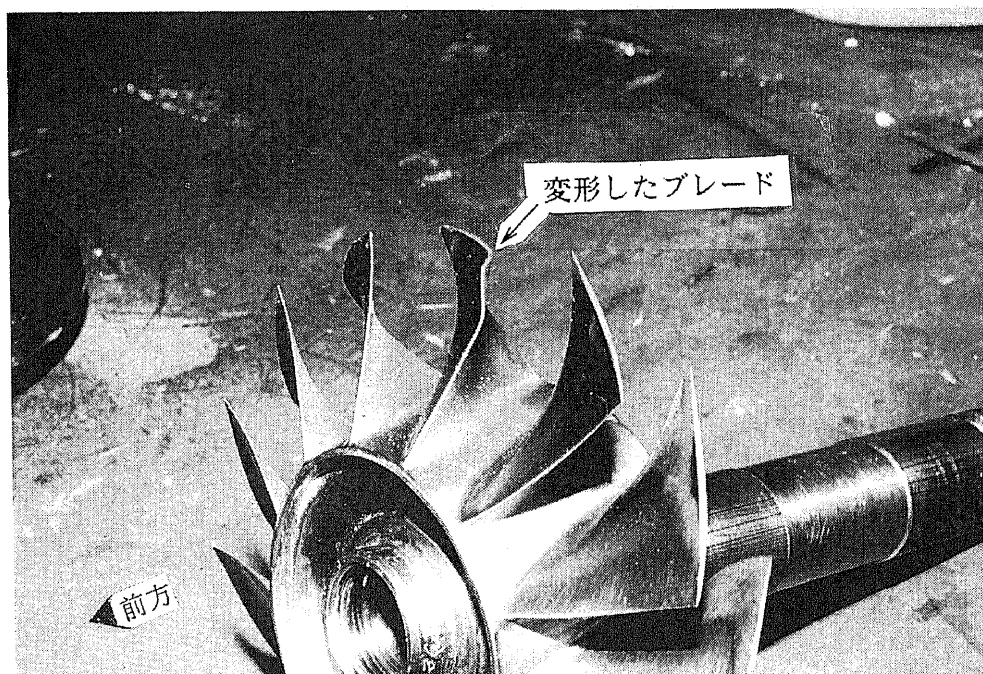
写真2 軸流式コンプレッサ・ロータ・ブレード

- (1) 同エンジンのコンプレッサは1段目が軸流式コンプレッサ、2段目が遠心式コンプレッサであり、軸流式コンプレッサ・ロータ・ブレード1枚の先端の前縁に変形が認められた。(付図2及び写真2参照)
- (2) フューエル・コントロール・ユニット及び関連するバルブ類並びにエア・ブリード・バルブ及び関連する信号系統に不具合は認められなかった。
- (3) インテーク・コーン防氷機能に異常は認められなかった。
- (4) 燃料フィルタに目詰まりは認められなかった。
- (5) 燃料を検査したところ水分の含有は認められなかった。

(2) 2.8.1 項に述べたように軸流式コンプレッサ・ロータ・ブレード 1 枚の先端の前縁に変形が認められたが、エンジンのそのほかの部分には異常が認められず、同ロータ・ブレード 1 枚を変形させた異物は氷であったことが考えられる。

- (3) 以上のことから、同機が降雪下を飛行中にエア・インテーク内に氷が発生し成長して、事故現場に来た時にはがれてエンジンに吸い込まれ、エンジンが停止したことが考えられる。
