航空事故調査報告書

クリステン・インダストリー式A-1型JA4083

霞目飛行場

平成4年1月2日

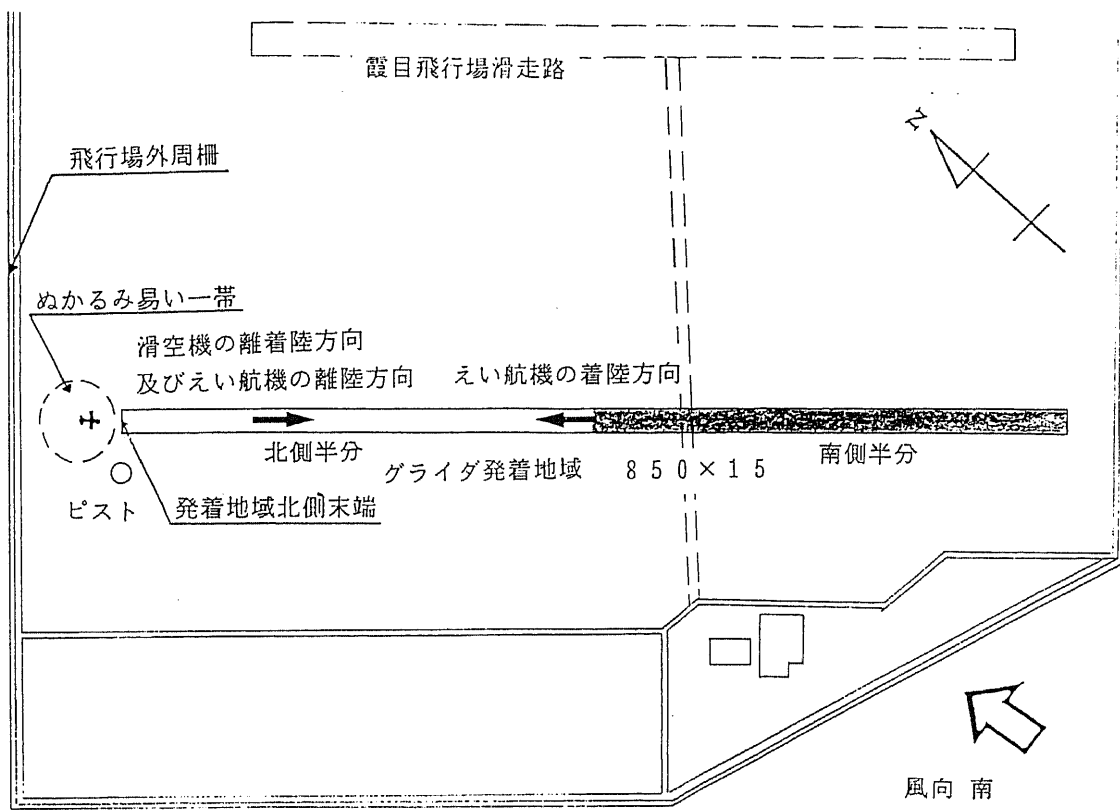
発着地域見取図

飛行開始前に機体と発着地域の点検を行い、異常がないことを確認したが、転覆地点付近までは点検していなかった。（付図1参照）

事故現場の発着地域は、財団法人日本航空協会東北支部と陸上自衛隊が協定を結び、同支部に所属する仙台グライダー・クラブが、霞目飛行場内の滑走路南側の草地を使用していたもので、滑走路と平行に長さ850メートル、幅15メートルの区域を定めていた。

発着地域付近の障害物には標識が付けられていたが、発着地域を示す標識は設置されていなかった。

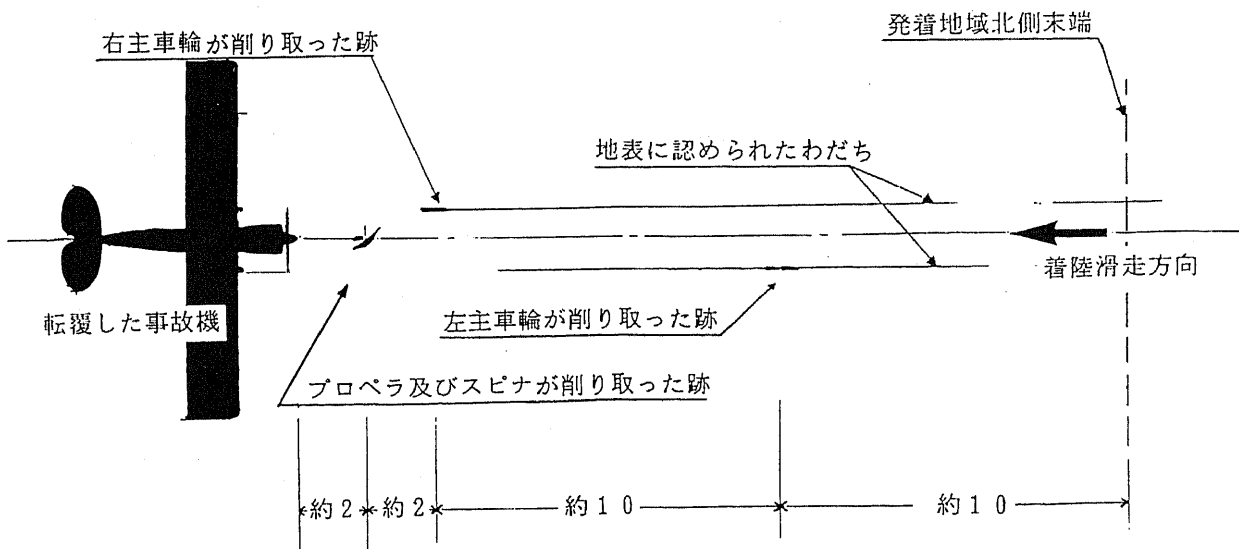
事故現場付近詳細図

同機が転覆した地点は、発着地域の北側末端の約25メートル外側で、その一帯は4～5日前に降った雪が融けて地盤がぬかるんだ状態であった。

発着地域の北側末端付近から転覆地点の手前までの地表に、同機の連続した主車輪のわだちが認められた。このわだち上には、同機の停止位置から手前約4メートルの地点に右主車輪が、同じく約14メートルの地点に左主車輪がそれぞれ地表の草を削り取った跡が認められた。また同機の停止位置の手前2メートルの地点には、プロペラ及びスピナにより地表の草が削り取られた跡が認められた。（付図1参照）

3.1.4 地表に認められた同機の主車輪跡及び機長の口述から、機長は前回までの接地点を越えて前方に接地し、発着地域の北側末端付近でブレーキ操作を行ったところ、その一帯の地表が大変ぬかるんでいたこともあり、同機は急に制動されて転覆したものと推定される。

本事故は、機長が通常の前着地点を越えて接地し、機長がブレーキ操作を行った一帯の地表が大変ぬかるんでいたこともあり、同機が急に制動され転覆したものと推定される。
