航空事故調査報告書
B & A インタナショナル株式会社所属
ロビンソン式 R 2 2 Beta 型 J A 7 8 5 2
三重県松阪市
平成 3 年 1 2 月 2 8 日

平成 4 年 7 月 9 日

航空事故調査委員会議決

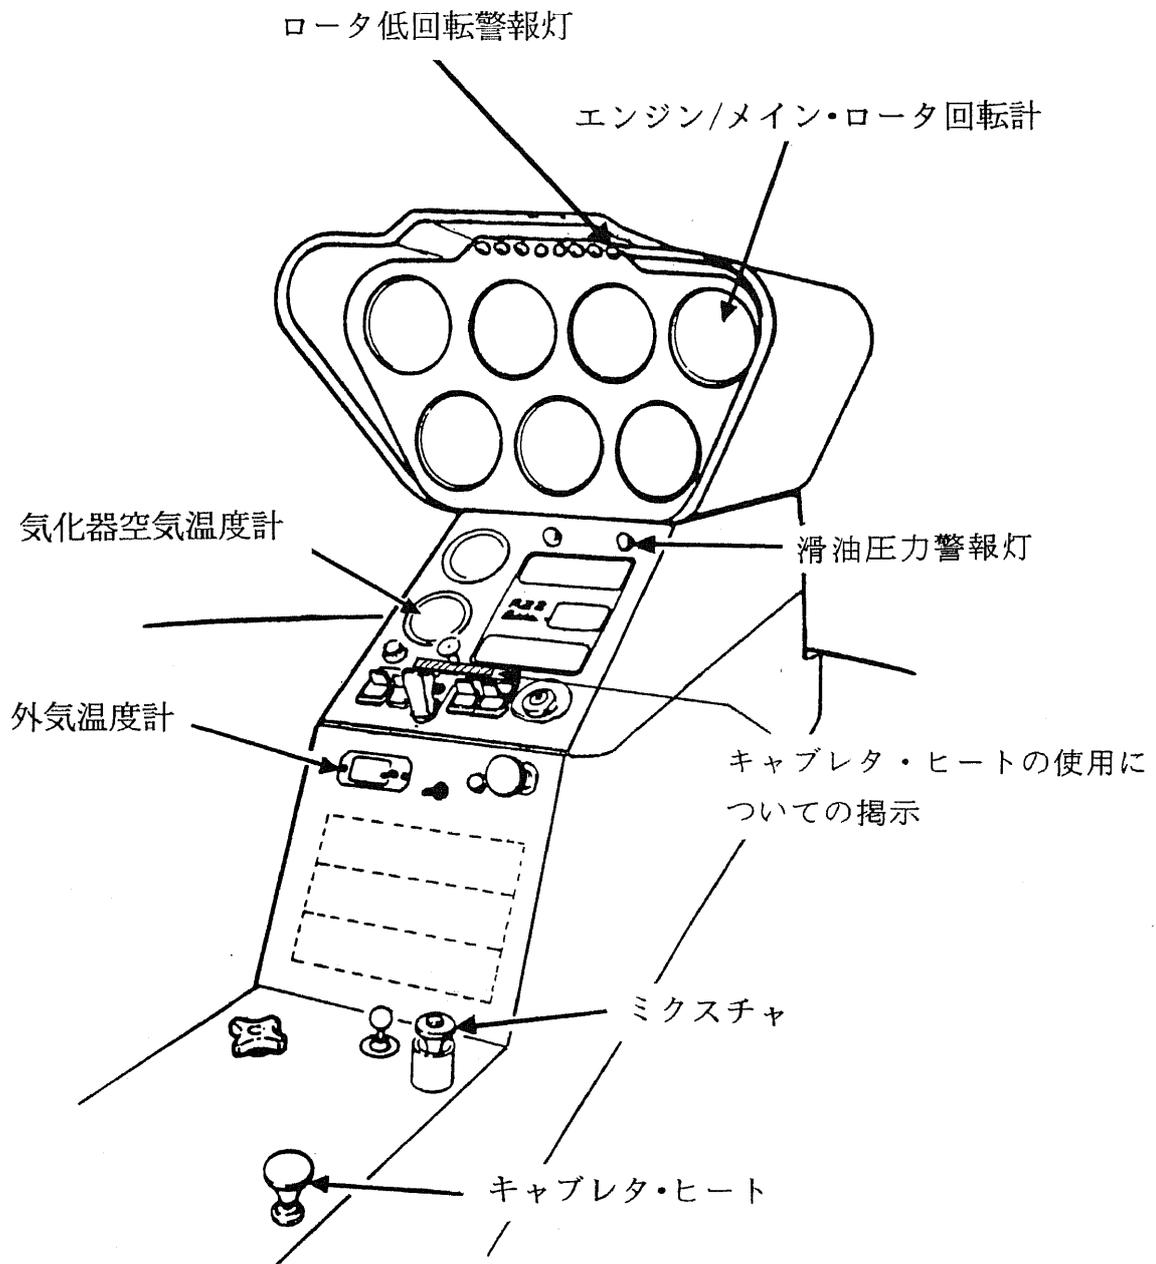
付図2 計器板及びペデスタル

同機の計器板の配置は付図2のとおりであり、パイロットがエンジンが停止したことを認識する手段としては、回転計の指示と滑油圧力警報灯の点灯がある。

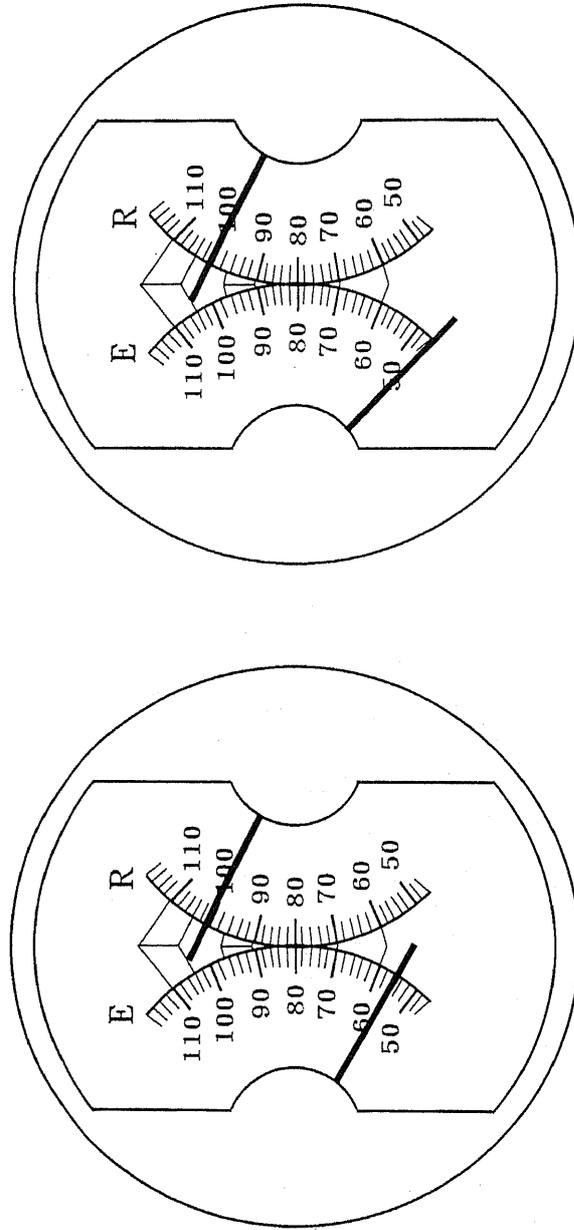
付図3 エンジン／メイン・ロータ回転計

なお、オートロテーション中の回転計の指示及びエンジンが停止したときの回転計の指示は、それぞれ付図3のa及びbに示したとおりであり、エンジンが停止したときの回転計の指示は最低目盛りの46%のやや下側を示す。

オートプロテクション中、ツイスト・グリップを
アイドル側に保持したときのエンジンとメイン・
ロータ回転の指示

オートプロテクション中、エンジンが停止
したときのエンジンとメイン・ロータ回
転の指示

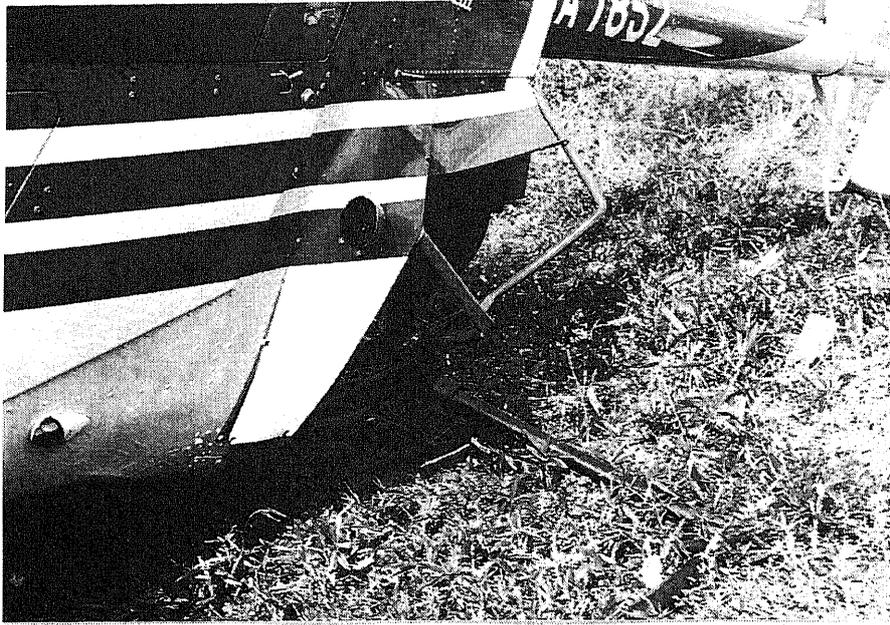
写真 胴体破損状況

| 胴 体 | フレーム左下部破損 |

(1) 胴体フレーム左側下部が破損していた。（写真参照）
