航空事故調査報告書
(財)日本学生航空連盟所属
ユビノアレキサンダー・シュライバー式ASK13型 JA2357
岐阜県木曾川滑空場
平成4年7月26日

平成4年11月5日
航空事故調査委員会議決
委員長 竹内和之
委員 吉末幹昌
委員 宮内恒幸
委員 東昭
委員 東口實

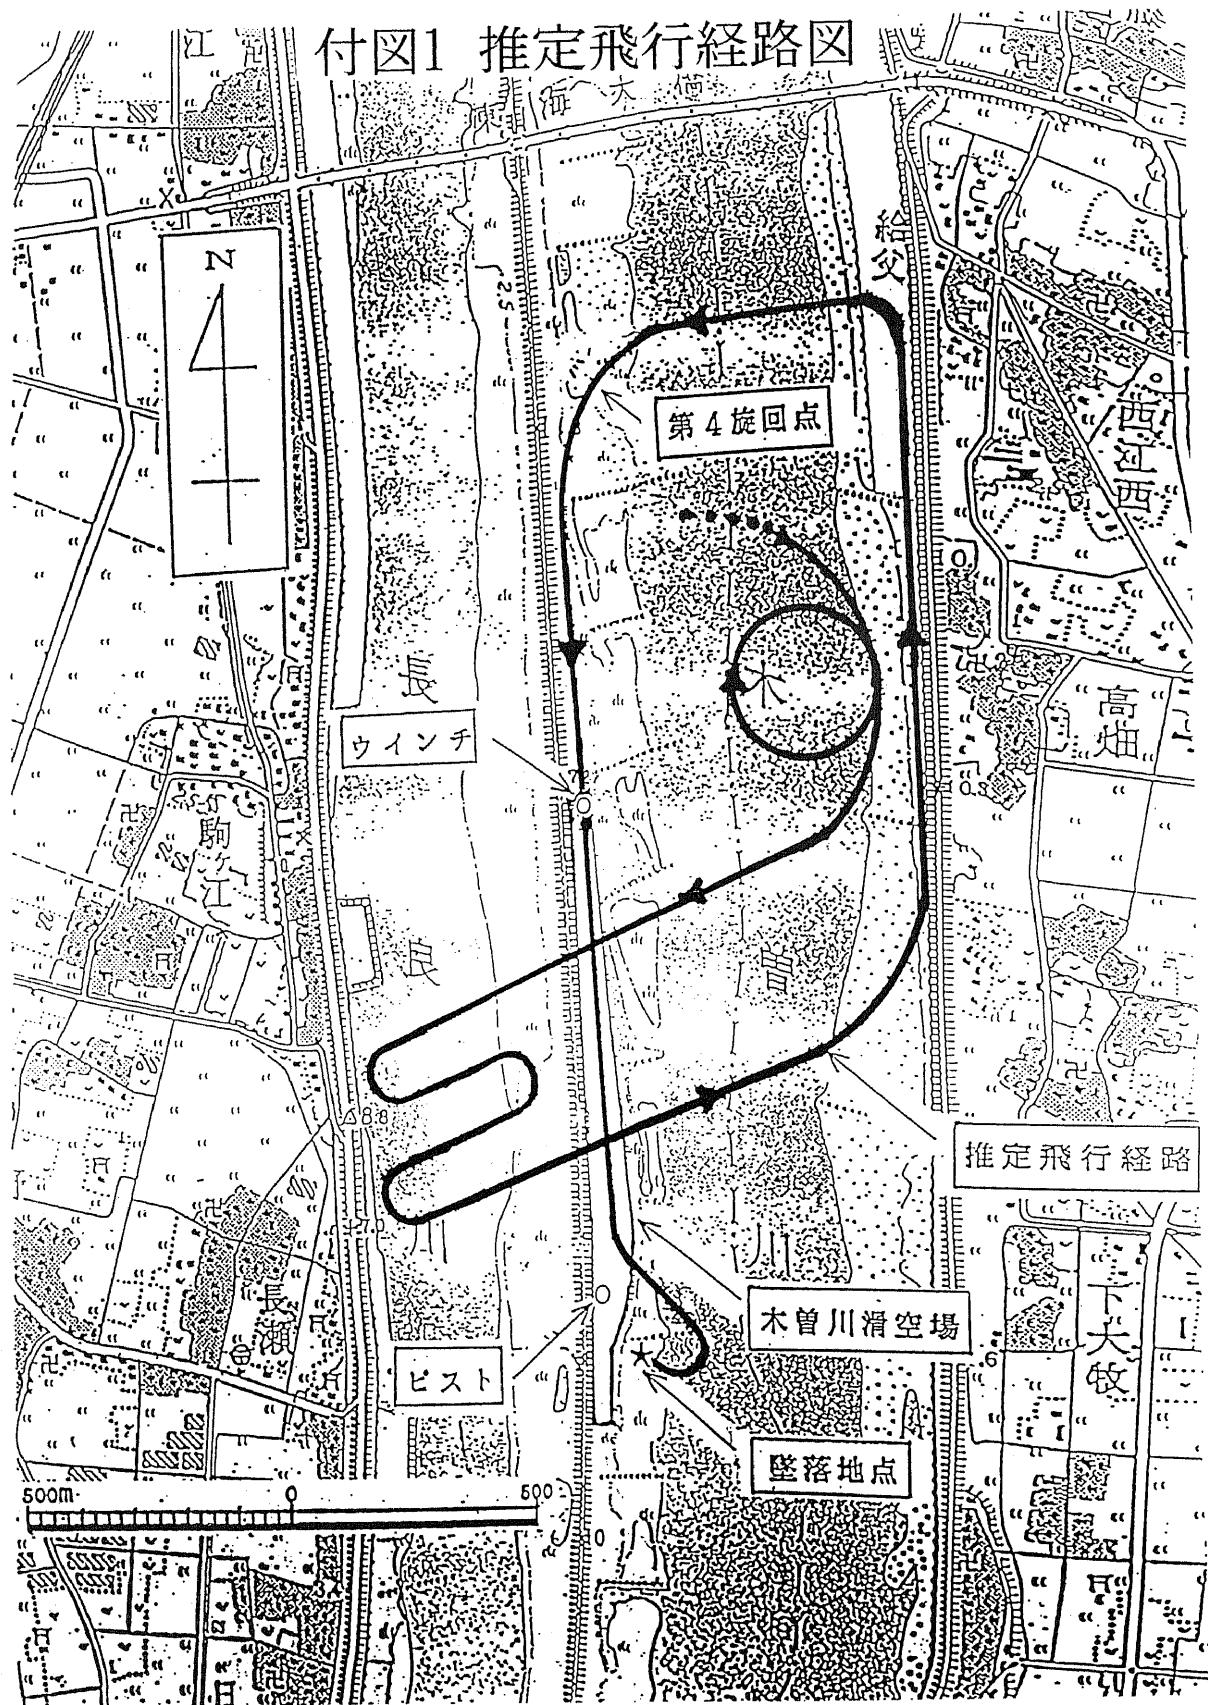
付図1 推定飛行経路図

同機は北向きに離陸し、滑空場上空付近で高度約400メートル、速度80キロメートル／時で旋回及び蛇行飛行を行った。その後、着陸の際、滑空場に北側から低空で高速進入し、急上昇して旋回し北向きに着陸しようとして、滑空場の場周経路に入った。

ダウンウインド・レッグの中間点付近で「逆進入します。」とピストに無線連絡し、第4旋回点から飛行速度を増加しながら降下していった。

その後、滑走路上の進入端付近で高度を約5メートル、速度を180キロメートル／時として水平飛行に移った。このとき160キロメートル／時の速度で上昇操作を開始しようと考えていたが、ピスト手前約100メートルの地点で、速度が140キロメートル／時まで低下していることに気が付いた。この速度でも上昇し旋回することが可能と判断し、上昇左旋回を開始した。上昇中に思ったほど高度が得られないまま右旋回を行ったところ失速に入り、回復できず右に傾いた状態で機首と右翼端から突っ込むように滑空場外の草地に墜落した。

事故発生地点は岐阜県海津郡海津町日原の木曾川滑空場南端から北東約120メートルの草地で、事故発生時刻は10時50分ごろであった。（付図1及び写真参照）

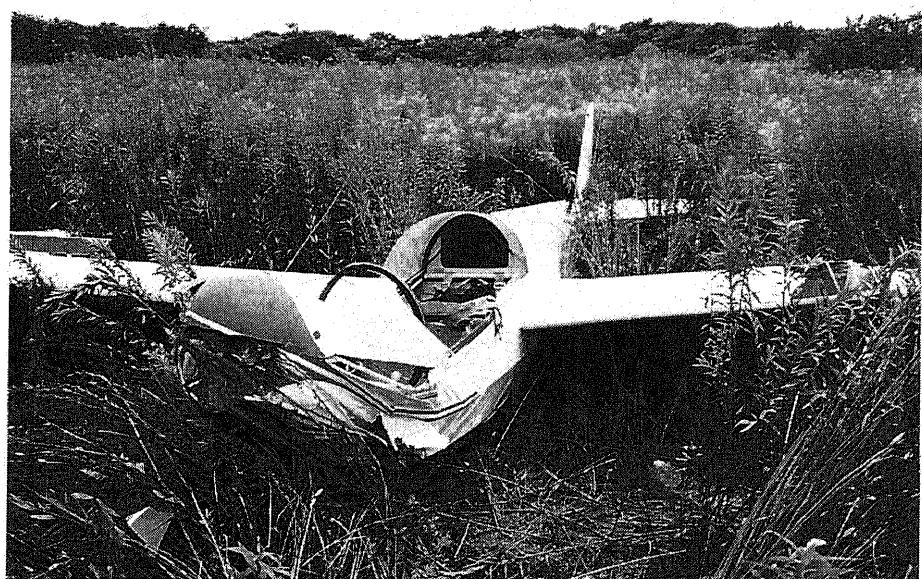
写真 事 故 機

2.3.1 損壊の程度

大破

胴体	破損
風防	破損
主翼	破損

3.1.5 機長によれば、滑空場に北側から低空で高速進入し、急上昇して旋回し北向きに着陸しようとしたとのことであるが、同機は滑走路上を水平飛行中に速度が低下し、さらに急上昇急旋回したため急激に速度を失って失速したものと推定される。

本事故は、機長が低空で高速進入し、急上昇して旋回し着陸する着陸方法を行う際、同機は滑走路上を水平飛行中に速度が低下し、さらに急上昇急旋回したため急激に速度を失って失速したことによるものと推定される。
