**航空事故調査報告書**  
**野崎産業株式会社所属**  
**(熊本航空株式会社受託運航)**  
**ソカタ式TB21型JA4108**  
**熊本県天草郡大矢野町**  
**平成3年9月20日**

平成4年9月10日

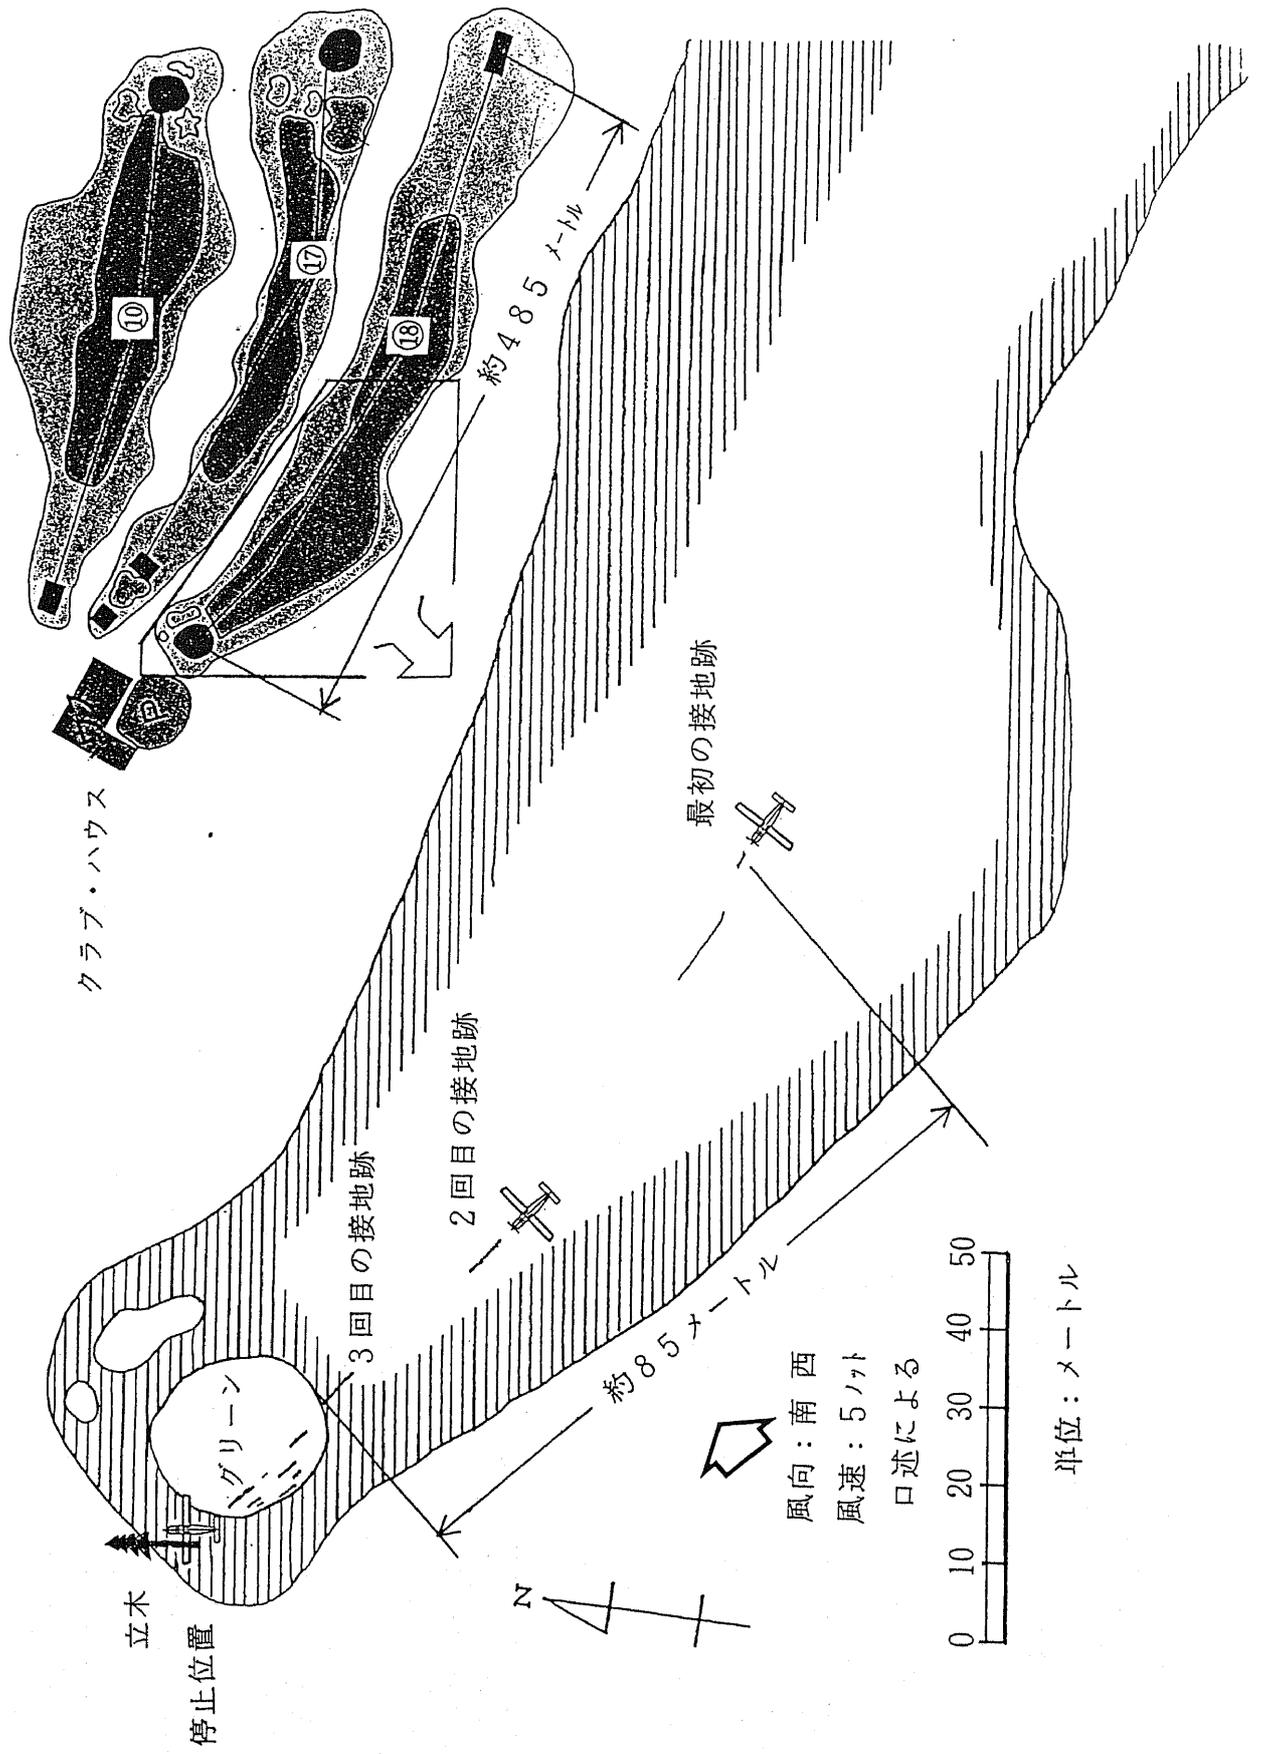
付図2 現場見取図

最終進入時、手前接地にならないよう高めの目測で進入したところ思ったより高度が高くなり、予定していた接地点を大きく越え、グリーン手前約85メートルのフェアウェイ上に接地、2回バウンドして左右に大きく揺れながら胴体で滑走し、グリーン左奥の立木に左主翼が衝突して停止した。

エンジンの不具合発生時刻は、15時14分ごろであり、不時着場所は、熊本県天草郡大矢野町大字中11356番地のゴルフ場の18番グリーン付近で、不時着時刻は、15時18分ごろであった。（付図1、2及び写真1、2参照）

2.9.1 不時着したゴルフ場の18番ホールは、長さ約485メートルその内のフェアウェイ部分は約340メートルであり、傾斜が約7度の上りになっていた。(付図2参照)

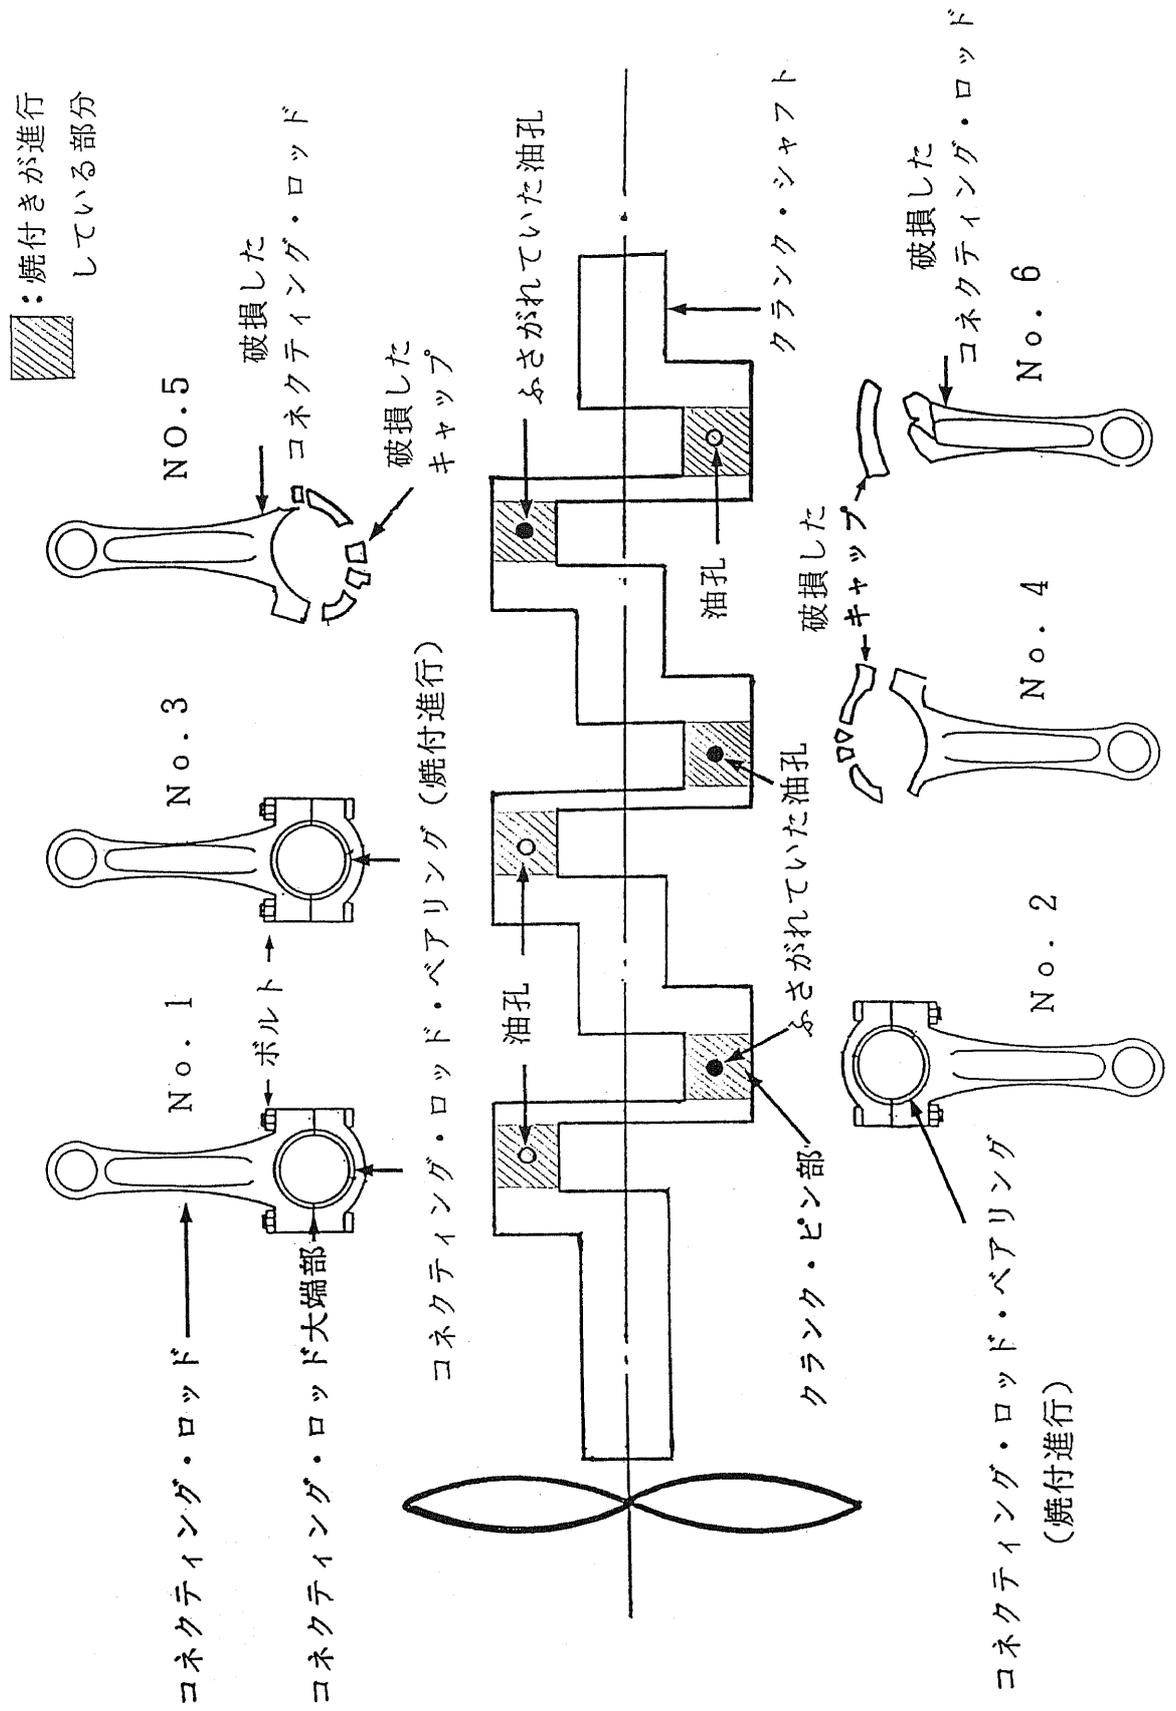
付図3 エンジン内部の損傷状況

クランク・ケース上部のNo. 4 シリンダ取り付け部付近に約7×3センチメートルの破孔(写真3、4参照)、同ケース下部のNo. 5 シリンダ取り付け部付近に約5×4センチメートルの破孔が生じていた。

2.8.2項(5)に述べたようにオイル潤滑系統に異常が認められなかったことから、2.8.2項(2)に述べたNo. 4、5又は6のクランク・ピン部に焼き付きが発生、ベアリング材が溶解し、当該摺動部のクリアランスが過大となってオイル吐出量が増大して油圧が低下した。このため、コネクティング・ロッド大端部が破損、クランク・ケースに破孔を生じオイル漏れが起こって潤滑も悪化、エンジンの内部の一連の破損が進行した。

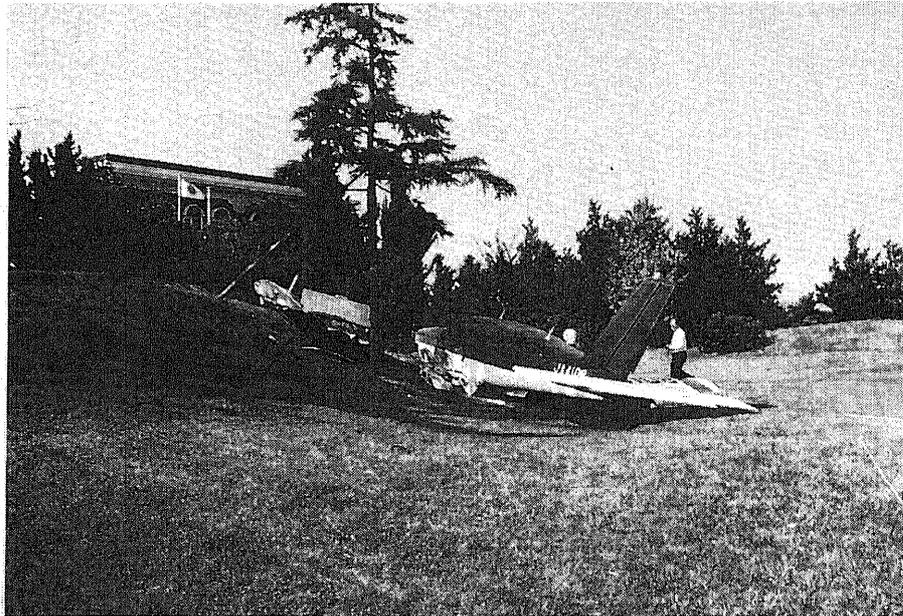
写真1 立木に衝突した事故機

3.1.6 同機は、グリーン手前約85メートルのフェアウェイ上に接地、2回バウンドして左右に大きく揺れながら胴体で滑走し、グリーン左奥の立木に左主翼を衝突させて機体が停止したものと推定される。

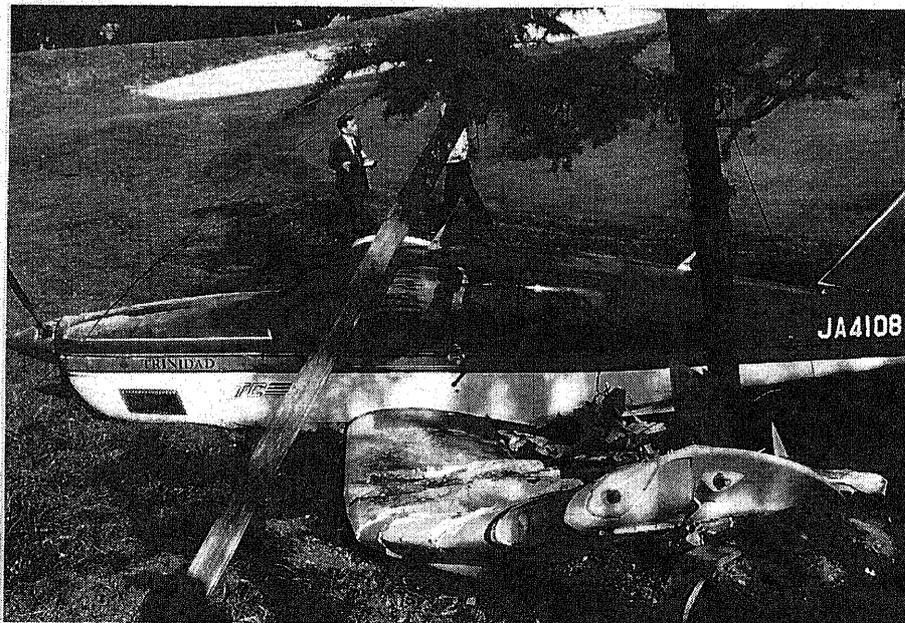
写真2 左主翼の破損状況

| 左主翼 | 破 損 (写真2参照) |

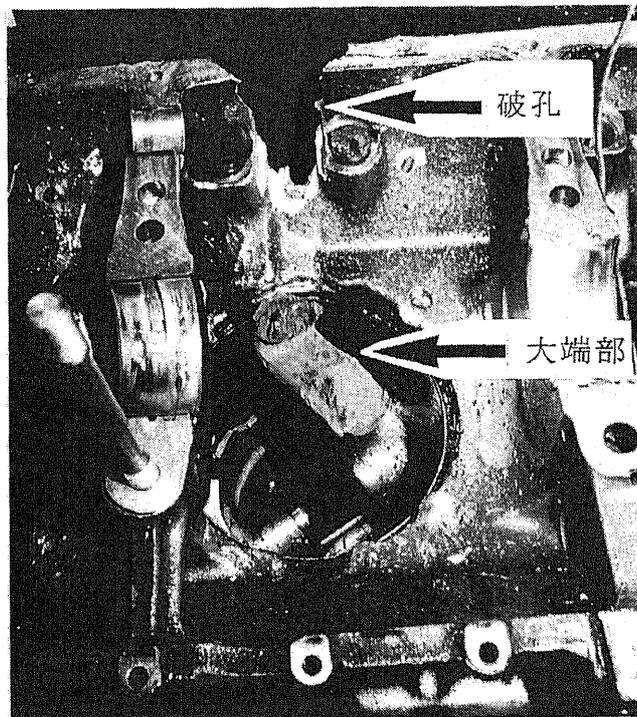
### 写真4 破損したNo. 4シリンダの コネクティング・ロッド大端部 及びクランク・ケースの破孔

| エンジン部品 | シリンダNo. | No.1 | No.2 | No.3 | No.4 | No.5 | No.6 |
|---|---|---|---|---|--|---|---|
| コネクティング・ロッド | | 正常に組み付け。 | | | 大端部破断。ボルト破断。キャップ脱落・変形。 | | |
