航空事故調査報告書
株式会社小郡カンツリー倶楽部所属
ロビンソン式R22Beta型JA7860
福岡県嘉穂郡筑穂町
平成4年5月1日

平成4年10月8日

航空事故調査委員会議決

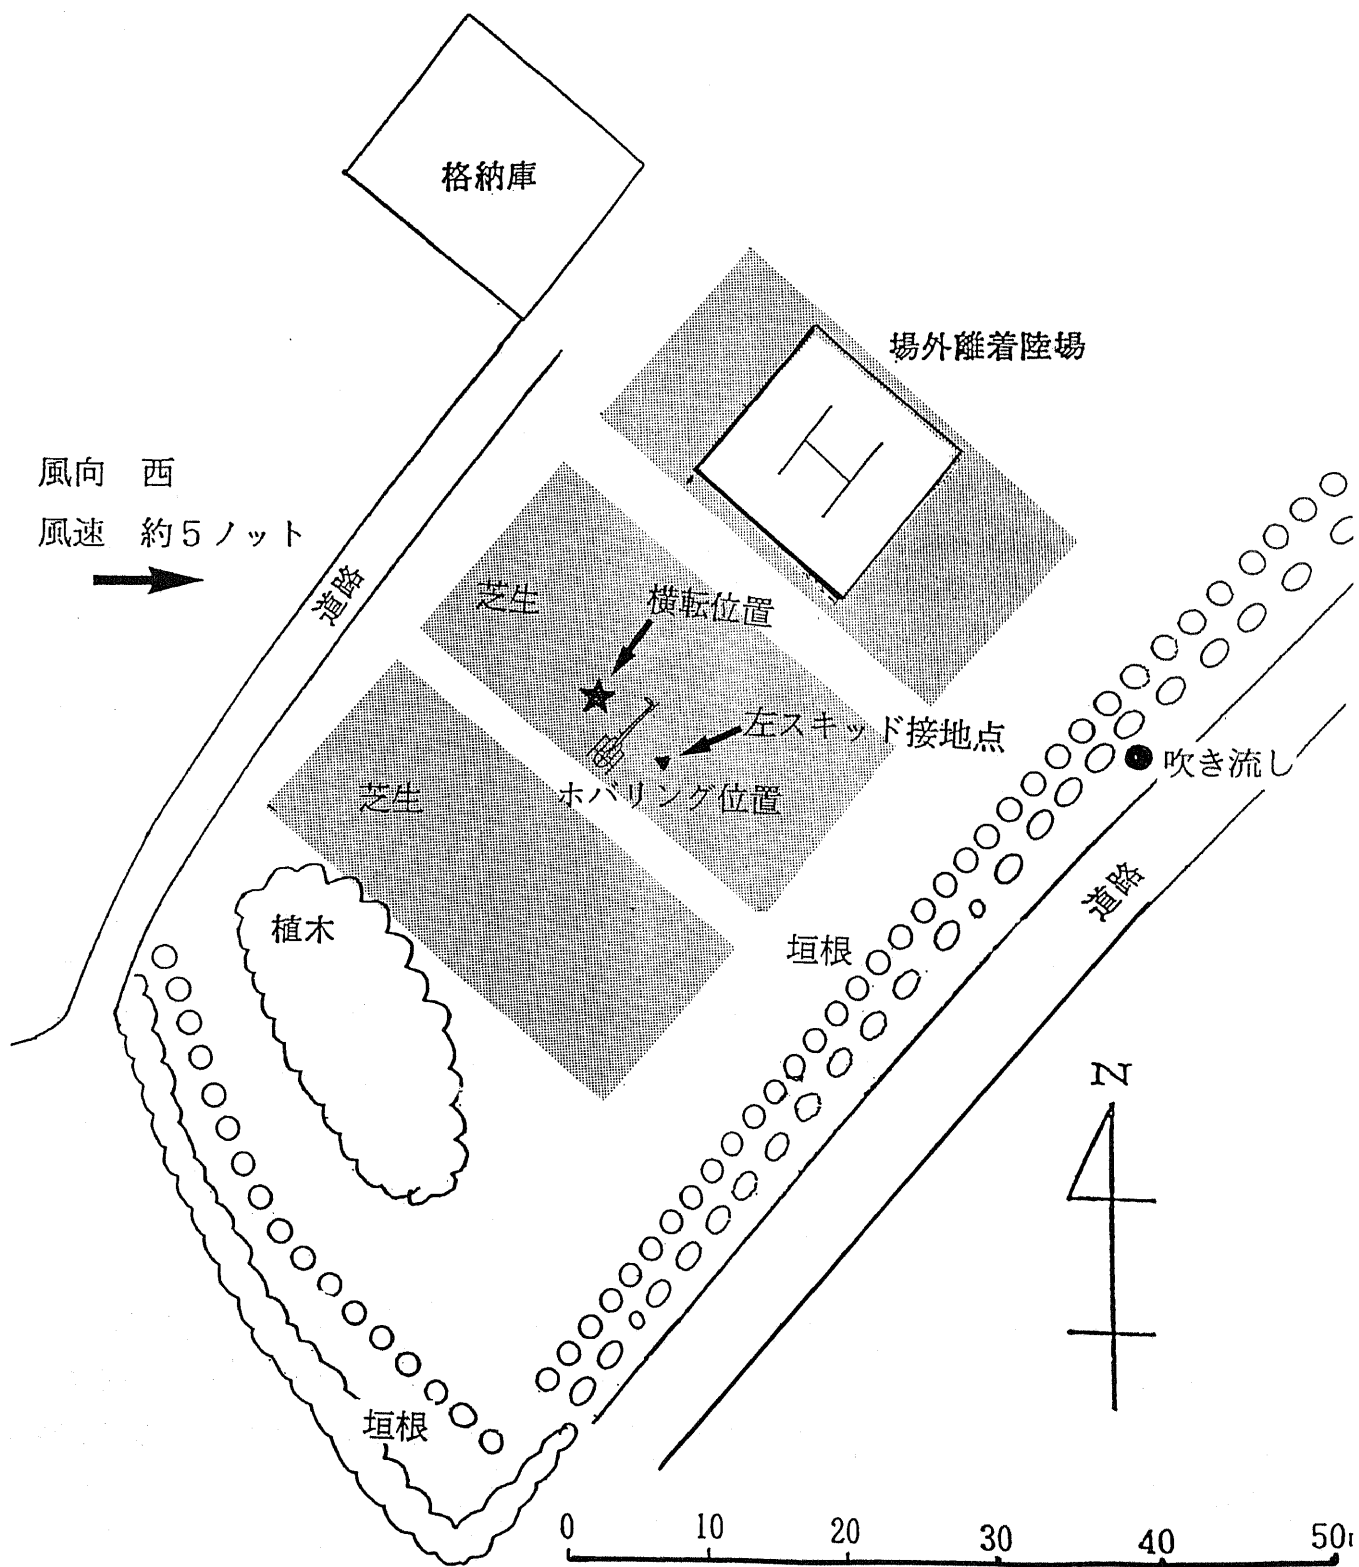
付図1 現場見取図

事故発生地点は、福岡県嘉穂郡筑穂町大分にあるゴルフ場内の場外離着陸場の南西約20メートルの芝生上で、事故発生時刻は、15時15分ごろであった。

また、事故現場には同機が左に傾いたときに左スキッドの後部が地面に接触して生じた跡が認められた。

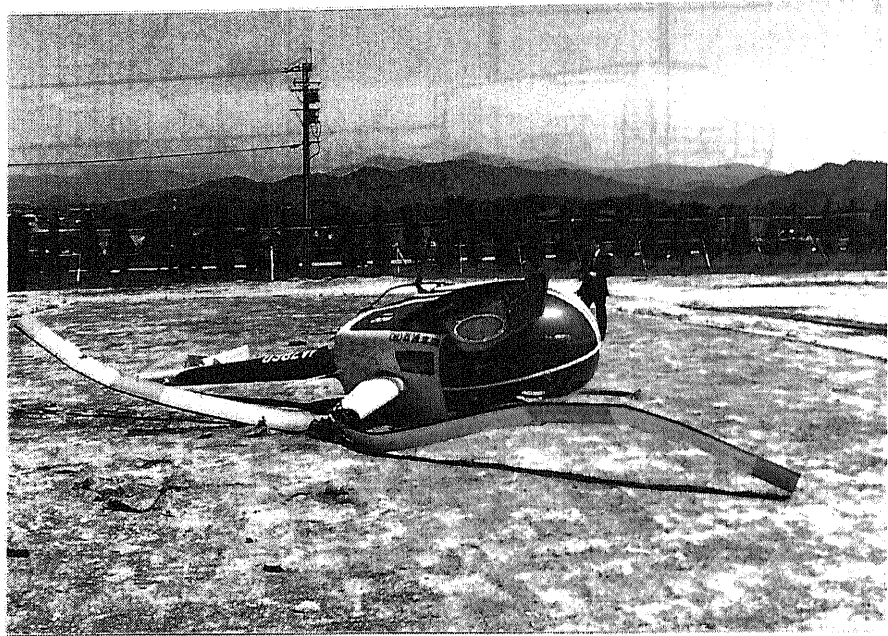
胴 体	破 損
テール・ブーム	破 損
メイン・ロータ	破 損
テール・ロータ	破 損

本事故は、右前方から風を受ける条件下でホバリングによる左側への側進飛行を行ったが、機長は十分な技量を維持していなかったため適切な操作が行えず、機体が大きく傾いてメイン・ロータ・ブレードが地面をたたき横転したことによるものと推定される。

写真 横転した事故機
