航空事故調査報告書
日本航空株式会社所属
ダグラス式DC-10-40型 JA8537
ホンコン国際空港の南西約65キロメートルの上空
平成4年9月12日

平成4年11月5日
航空事故調査委員会議決
委員長 竹内和之
委員 吉末幹昌
委員 宮内恒幸
委員 東昭
委員 東實

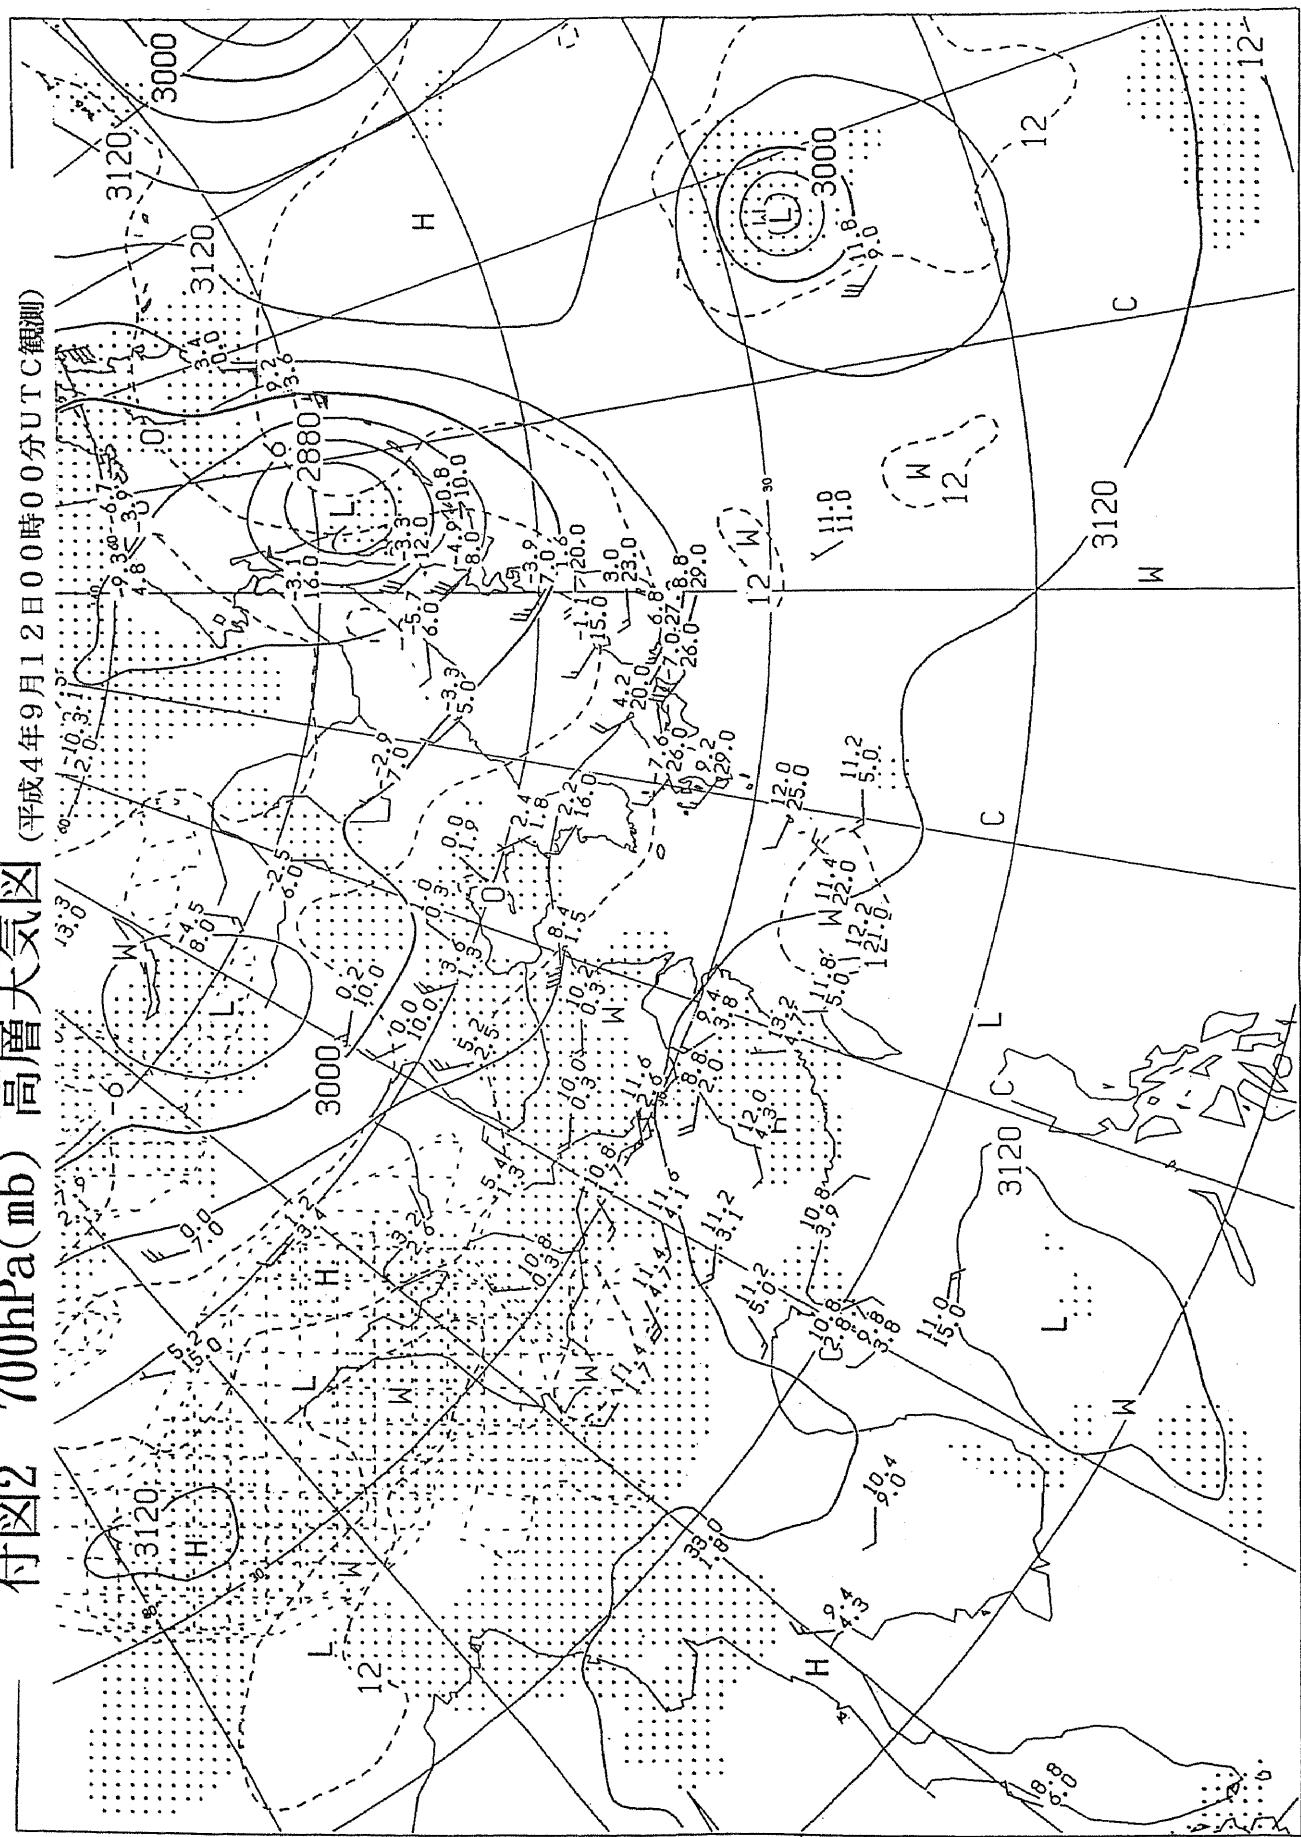
付図2 700hPa(mb) 高層天気図 (平成4年9月12日00時00分UTC観測)

当日は、ホンコン付近で積雲が観測されているが、地上及び上層天気図からはバンコク～ホンコン間に特に問題となる気象状況は認められない。(付図1、2及び3参照)

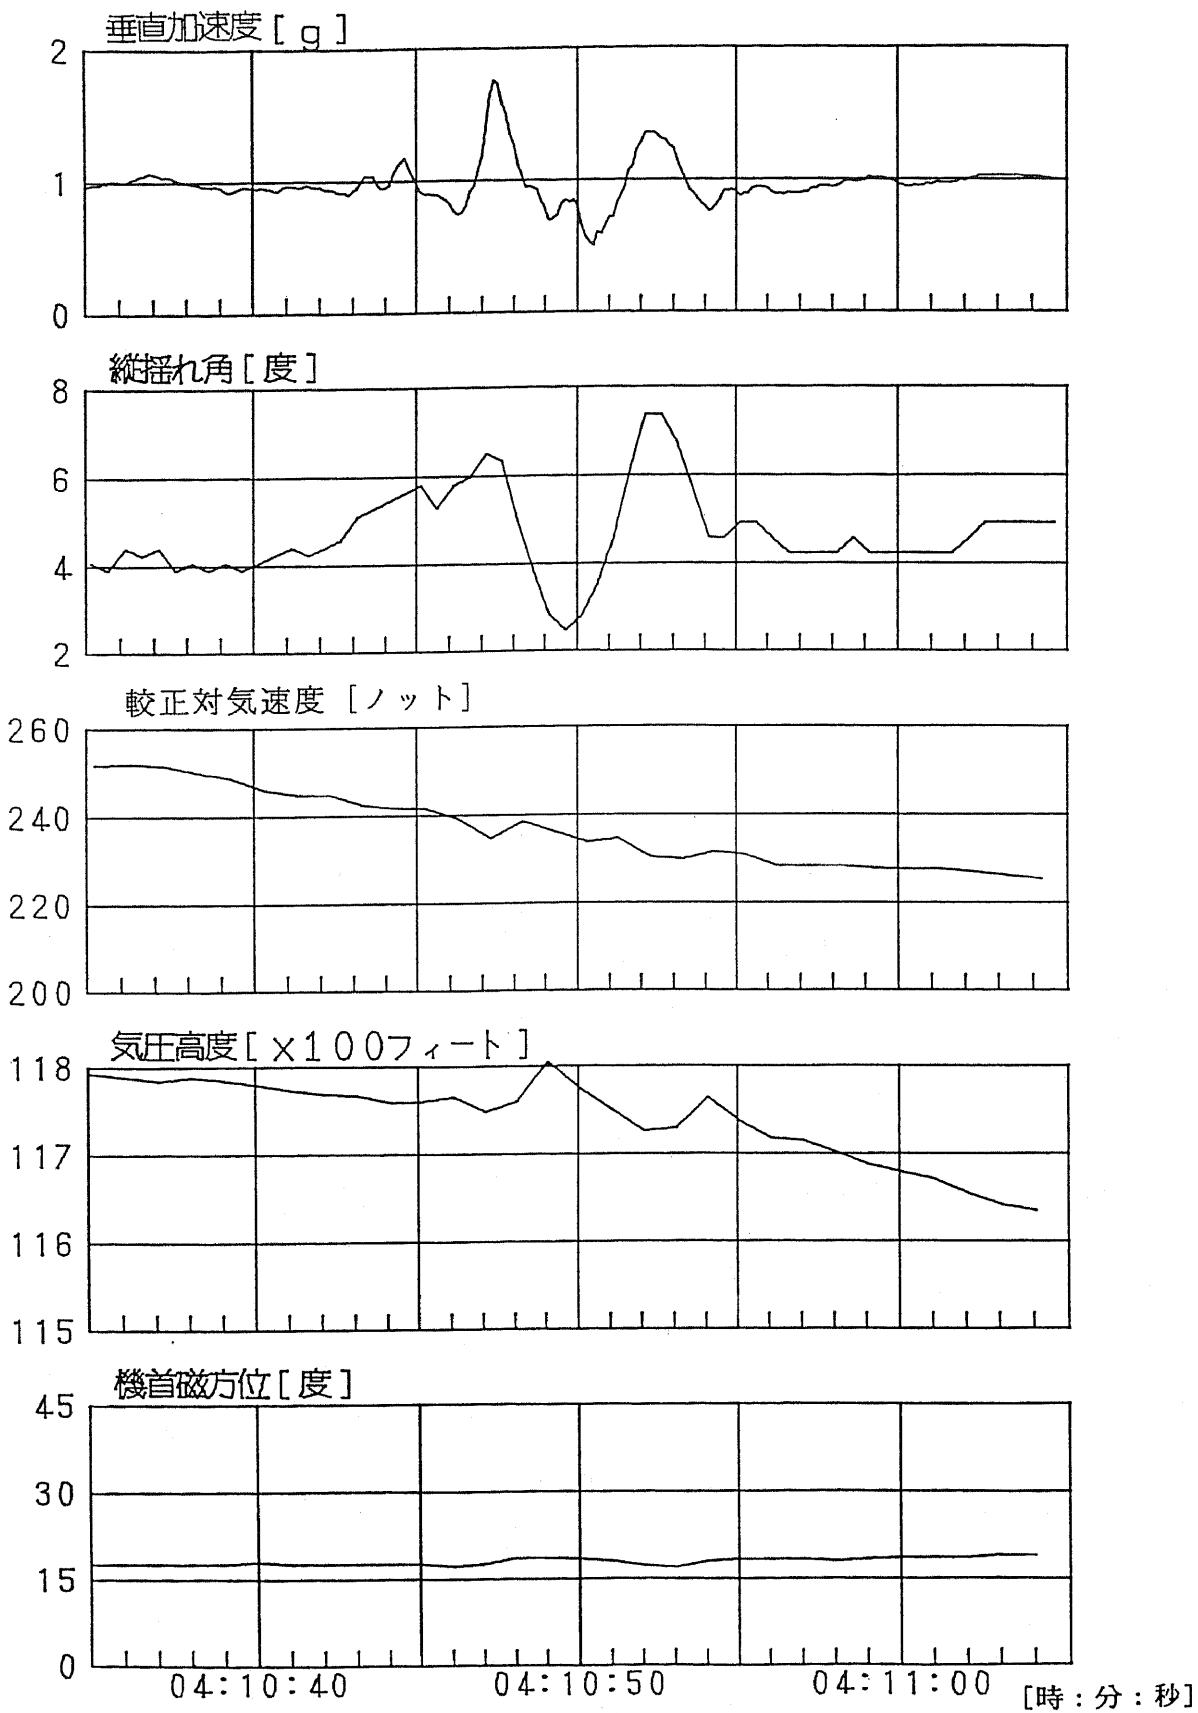
付図4 D F D R 記録

3.1.2 D F D Rには、同機が高度29,000フィートから12,000フィートに降下し、水平飛行に移った直後の04時10分45秒から約10秒間にプラス1.8 Gからプラス0.5 Gまで変動する垂直加速度が記録されている。このこと及び機長の口述から、同機が高度12,000フィートで飛行中、乱気流に遭遇して機体が揺れ、このため機体後部の化粧室から自分の座席に戻る途中であった乗客1名が通路で転倒し、負傷したものと認められる。
