航空事故調査報告書

学校法人同志社所属

アレキサンダー・シュライハー式ASK13型JA2256

北海道石狩郡新篠津滑空場

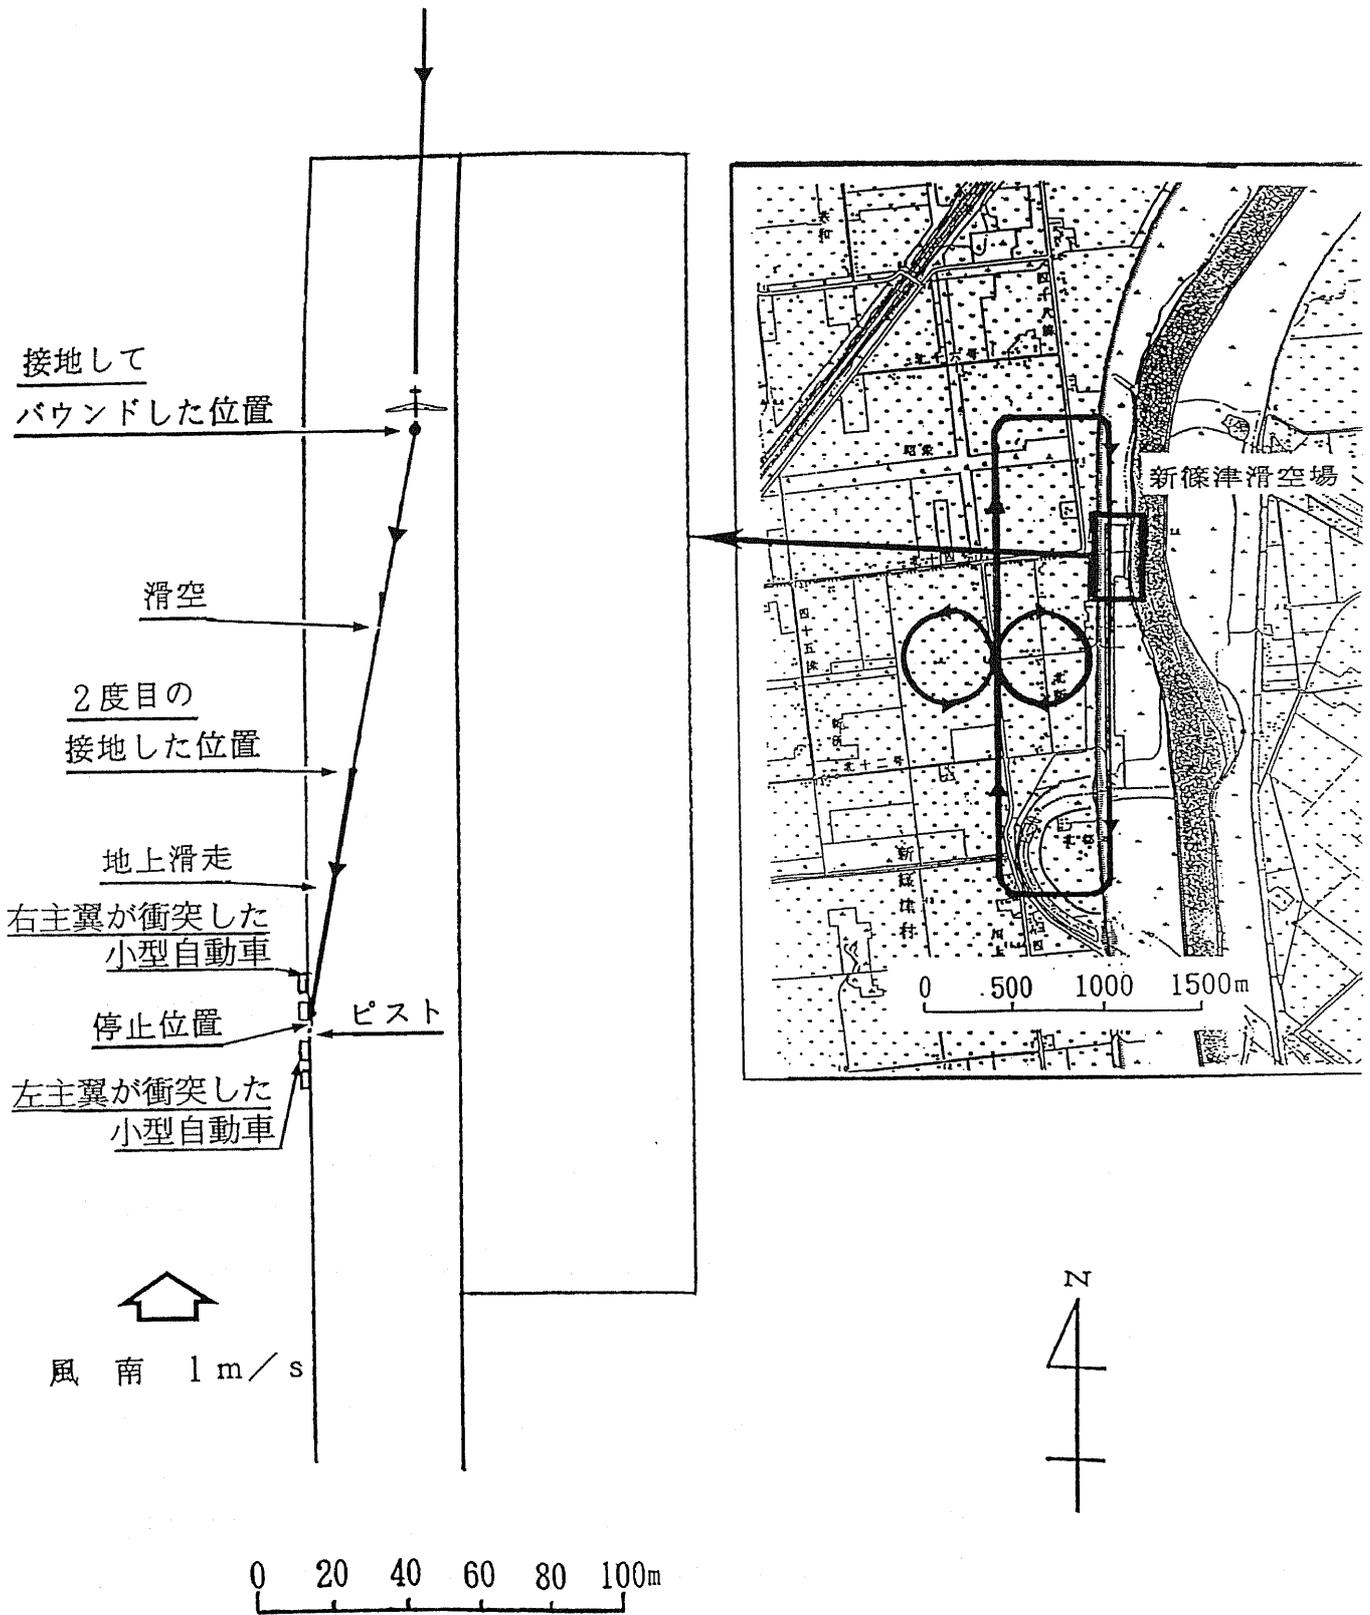
付図 1 推定飛行経路図

滑走路の進入端を通過後、機首の引き起こしを開始したが、引き起こしが足りないまま主車輪から接地してバウンドした。

5 0 センチメートルぐらいの高さまでバウンドし、機首が右に偏向したので無線機で「左のラダー」と何度か連呼したが、そのまま接地しピストの方に滑走してきた。危険を感じ付近にいた者を退避させた。

ピスト付近に駐車してあった 4 台の小型自動車の 1 台に右主翼が衝突し、次に別の小型自動車に左主翼が衝突して停止した。

事故発生地点は北海道石狩郡新篠津滑空場で、事故発生時刻は 1 0 時 4 6 分ごろであった。（付図 1 参照）
