航空事故調査報告書
山陽鉄工式EX-03B PUFFIN-G50L型
超軽量動力機
秋田県仙北郡協和町
平成4年9月19日

平成5年3月4日
航空事故調査委員会議決
委員長 竹内和之
委員 吉末幹昌
委員 宮内恒幸
委員 東昭
委員 東實

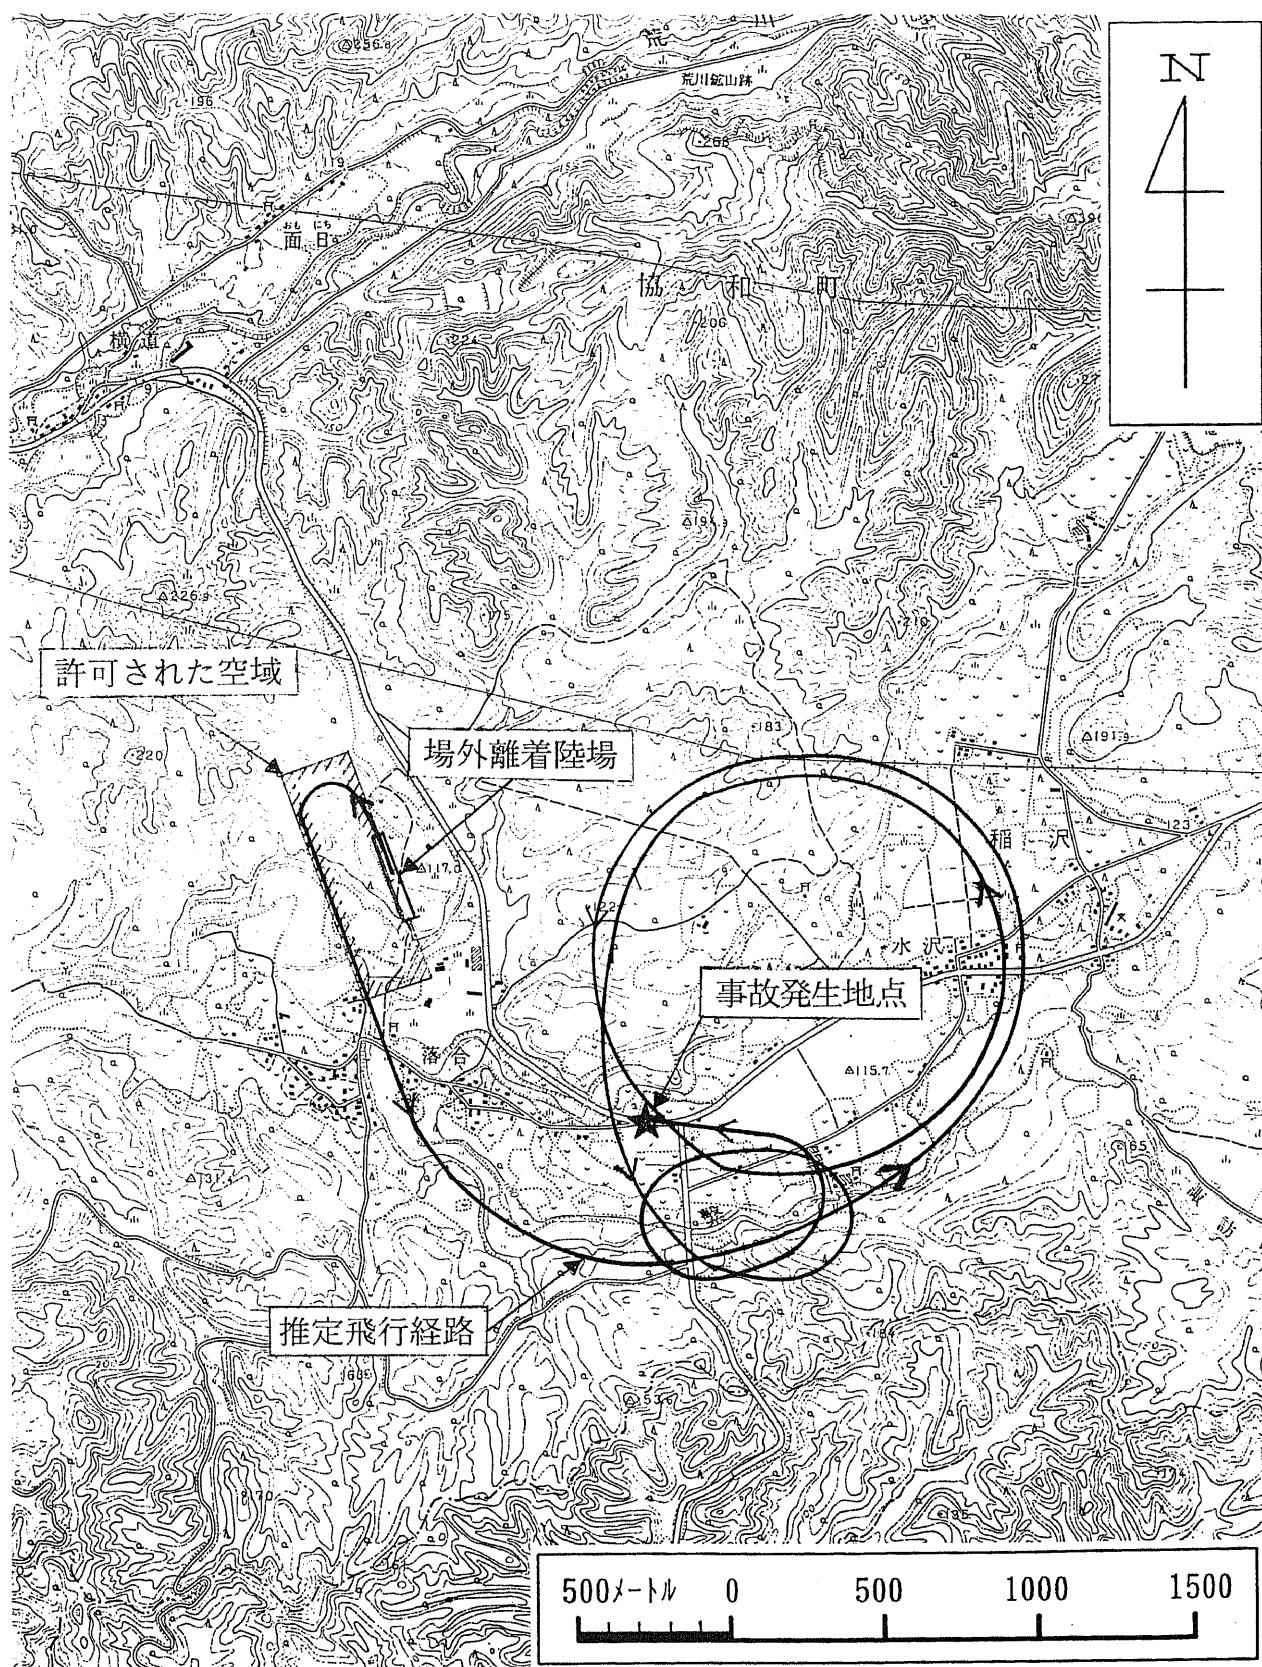
付図1 推定飛行経路図

水平飛行していたつもりであったが、風が横に流れていたため、機体が傾き滑っていると思った。高度が低下し地上が見えたとき、機体はスピンドルと思われるような右旋回に入っていた。旋回を止めようとしたができず、右に旋回しながら降下し、接地寸前に機首がフーと上がり墜落した。（付図1参照）

なお、許可されていた空域は場周経路のみに限定されていた。（付図1参照）

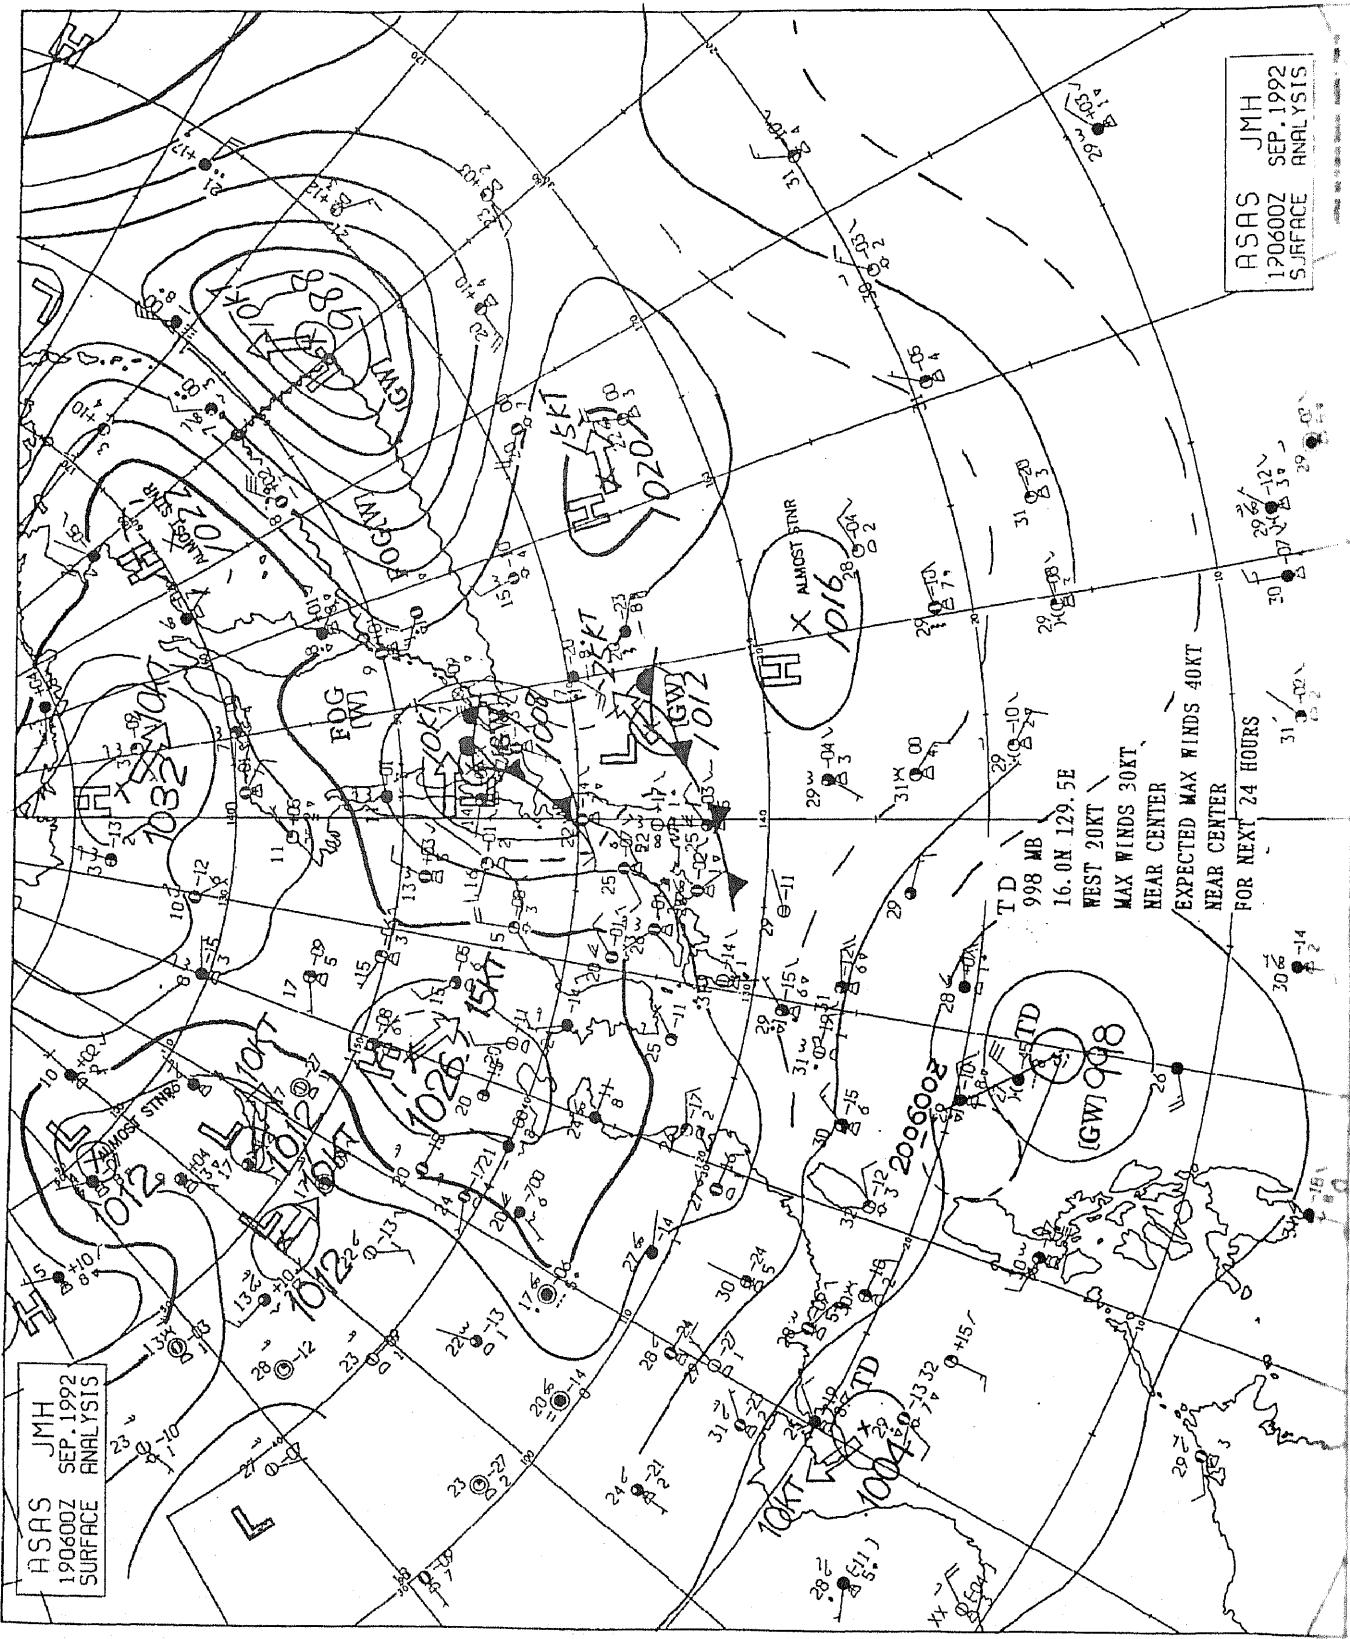
付図2 地上天気図 平成4年9月19日15時

3.1.2 事故当時、事故現場付近の気象は2.7項に述べたことから、寒冷前線の通過と積乱雲の発達により、風雨が強く気流が乱れて、視程も急激に低下したものと推定される。
