航空事故調査報告書
ランズ式S-10型自作飛行機
山梨県南都留郡鳴沢村
平成4年11月19日

平成5年3月18日
航空事故調査委員会議決
委員長 竹内和之
委員 吉末幹昌
委員 宮内恒幸
委員 東昭昭
委員 東口實

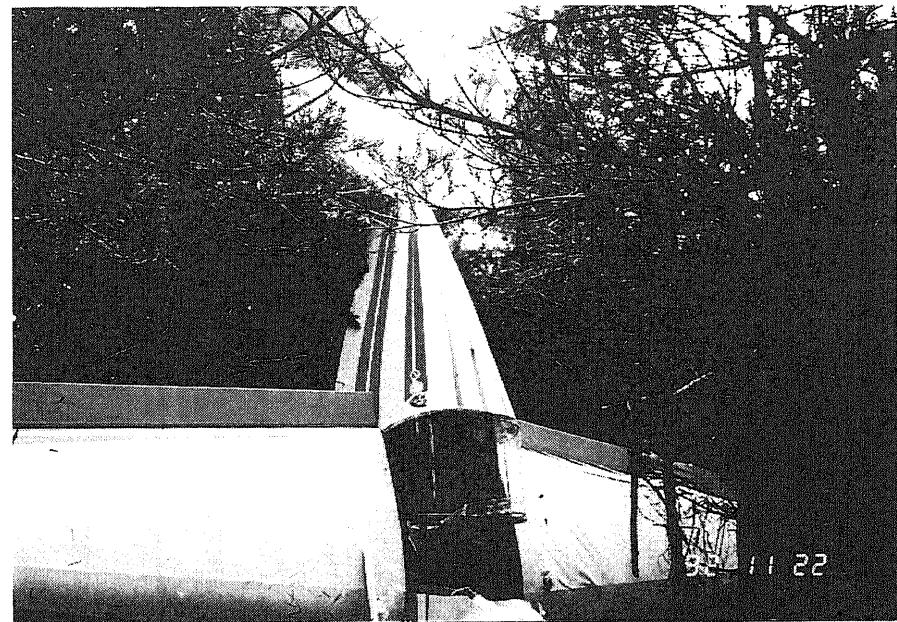
写真1 事故機

同機は、傾斜が約15度の斜面に機首からほぼ垂直に墜落しており、また周囲の立木には、水平方向に切断された痕跡は認められなかった。

胴体前部が変形し破損していた。また、座席が脱落していた。尾部は、ほとんど損傷していなかった。エレベータ、エレベータ・トリムタブ及びラダーは、ほとんど損傷していなかった。

左主翼及び左フラッペロンは立木に衝突して破損していた。同主翼内の燃料タンクは下部の接着部がはく離しており、燃料タンク内には燃料はなかった。右主翼及び右フラッペロンは、ほとんど損傷していなかった。

スピナは破損していた。二枚のプロペラ・ブレードの一枚が後方に折損していた。スピナ及びプロペラには回転によると考えられる若干の擦過痕が認められた。このことから、プロペラは同機が地上に衝突する際には回転していたものと推定される。

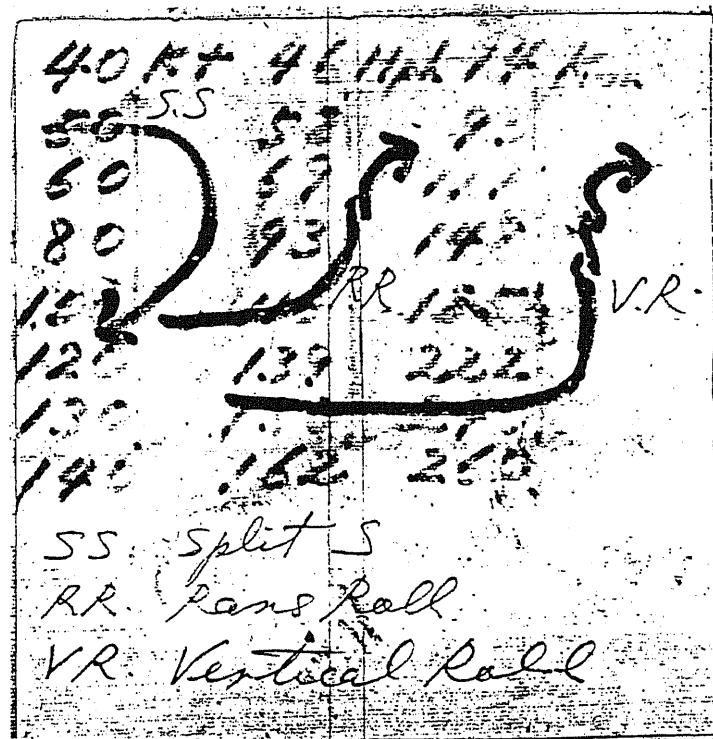
写真2 計器板に貼られていた
曲技飛行に関するメモ

計器板に曲技飛行に関するメモが貼られていた。(写真2参照)

3.1.5 同機の計器板に曲技飛行に関するメモが貼られていたことから、同機は操縦者が曲技飛行を行い異常な姿勢に陥った可能性も考えられる。
