航空事故調査報告書
阪急航空株式会社所属
ヒラー式UH-12E型JA7610
滋賀県大津市
平成4年8月17日

平成5年4月1日

航空事故調査委員会議決

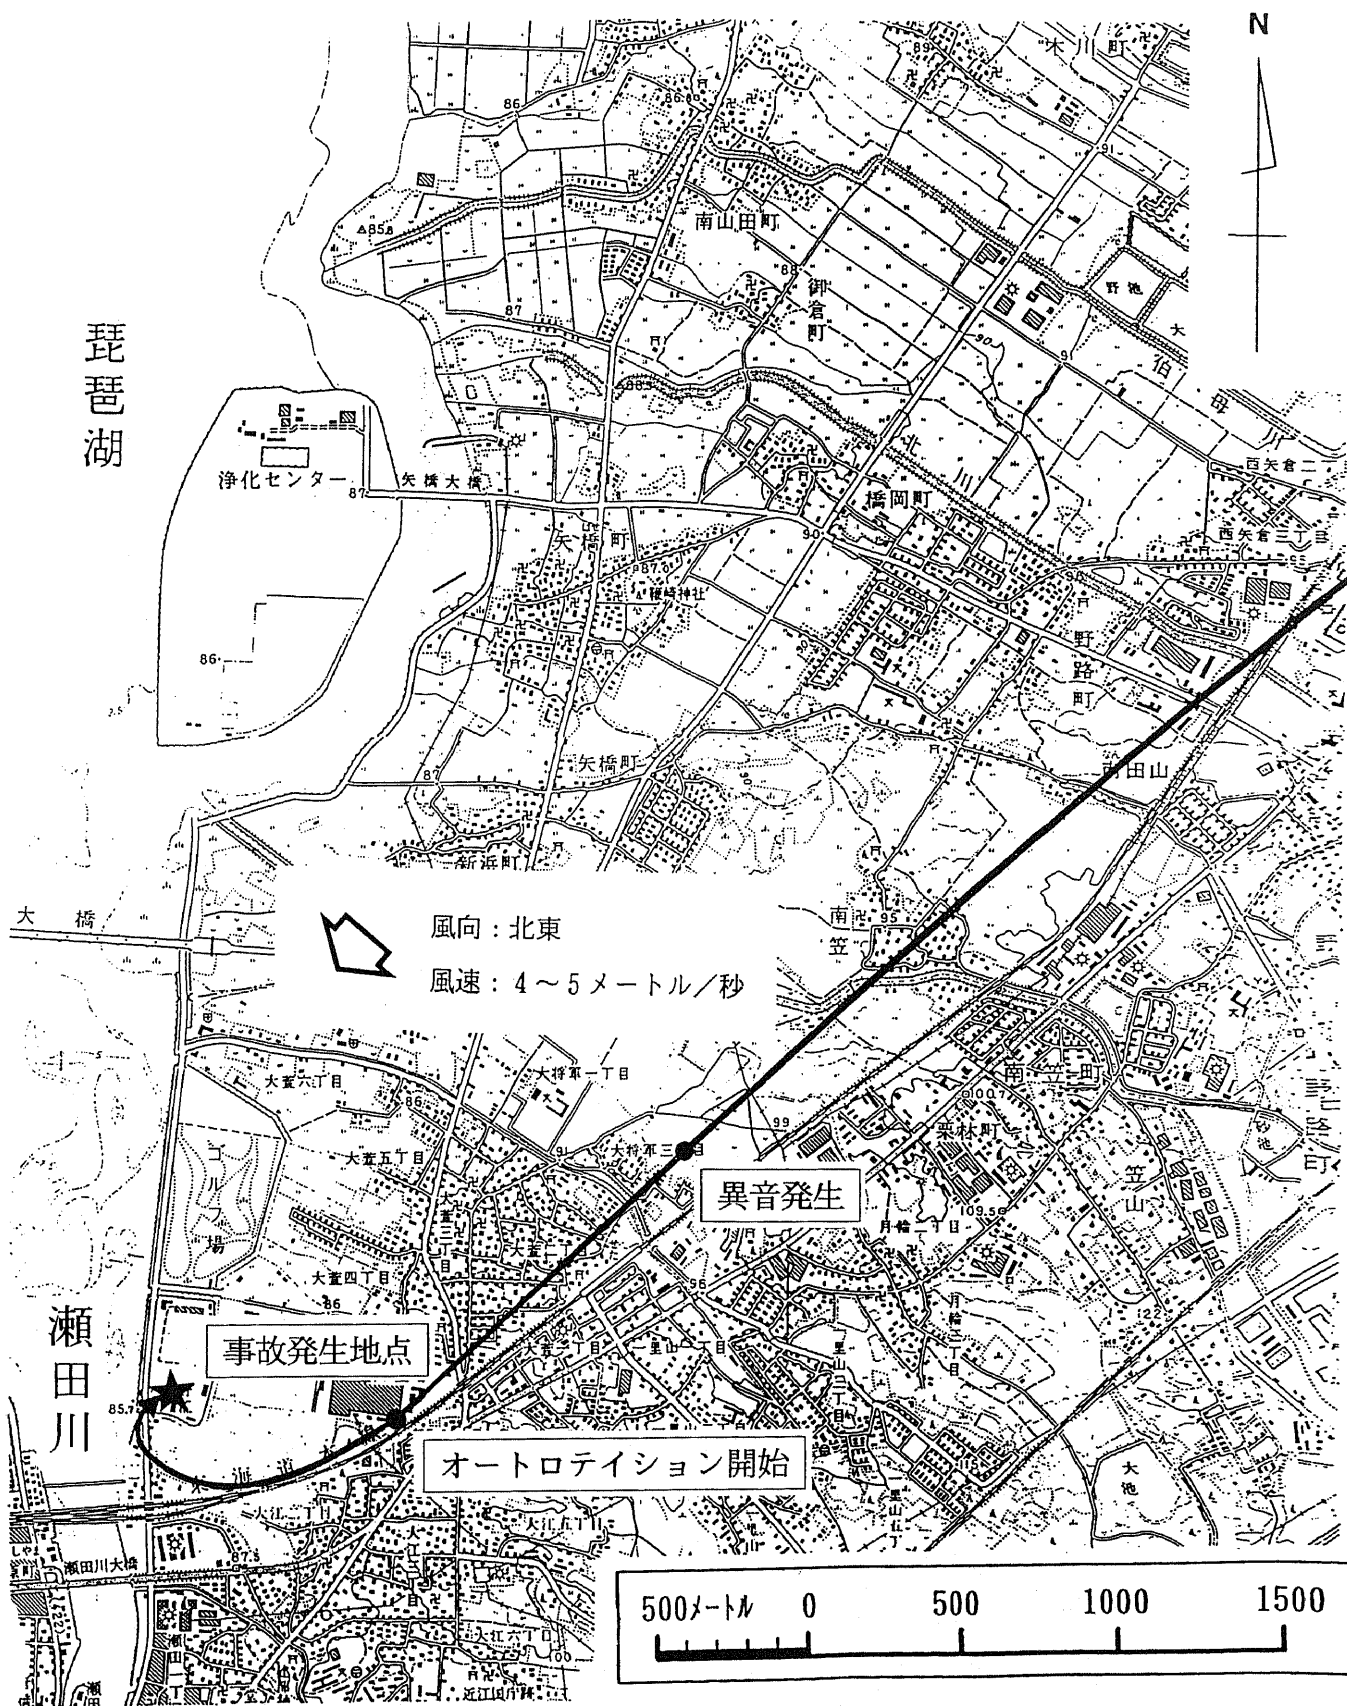
付図1 推定飛行経路図

0 9 時 1 9 分ごろ、高度 2 , 5 0 0 フィート、速度 4 5 ノットで、滋賀県大津市瀬田付近を飛行中、機体後部でカタカタという異音が発生しているのに気づいた。最初は薬剤散布装置の蓋が開いたか、あるいはコントロール系統の異常かと思ったので、最悪の場合を想定し右前方に見えた琵琶湖湖岸の無人のグラウンドを不時着場所として選定した。

異音に気づいてから約 1 分後にはエンジン回転計及び油圧計の指示が低下するとともにスロットルの操作にもエンジンが反応しなくなったため、オートロテーションによる不時着を決意し右旋回して機首をグラウンドに向けながら降下を開始した。降下時の速度は 4 5 ノットであった。途中、高度約 2 , 0 0 0 フィートでエンジンが停止し、高度約 1 , 0 0 0 フィートで、火災を防ぐためイグニッション・スイッチをオフとした。

グラウンドには最終的に南西方向から進入したが、旋回中に思ったより強い東の方からの風を受け、機体の沈みが予想より大きかったため、低めの進入となった。進入コース上にはコンクリート柱と 2 階建の建造物があり衝突のおそれがある

3.1.4 当時、不時着地点付近では4～5メートル／秒の北東風が吹いており、同機が右旋回でオートロテーション中、一時的に背風を受けて旋回半径が大きくなり、向い風になってからは機体の沈下が大きくなって最終進入高度が低めとなった。このため、不時着場所手前にある障害物を回避しなければならなくなり、コレクティブ・ピッチを半分くらい使用してこれを回避した。その結果、接地時には使用でき

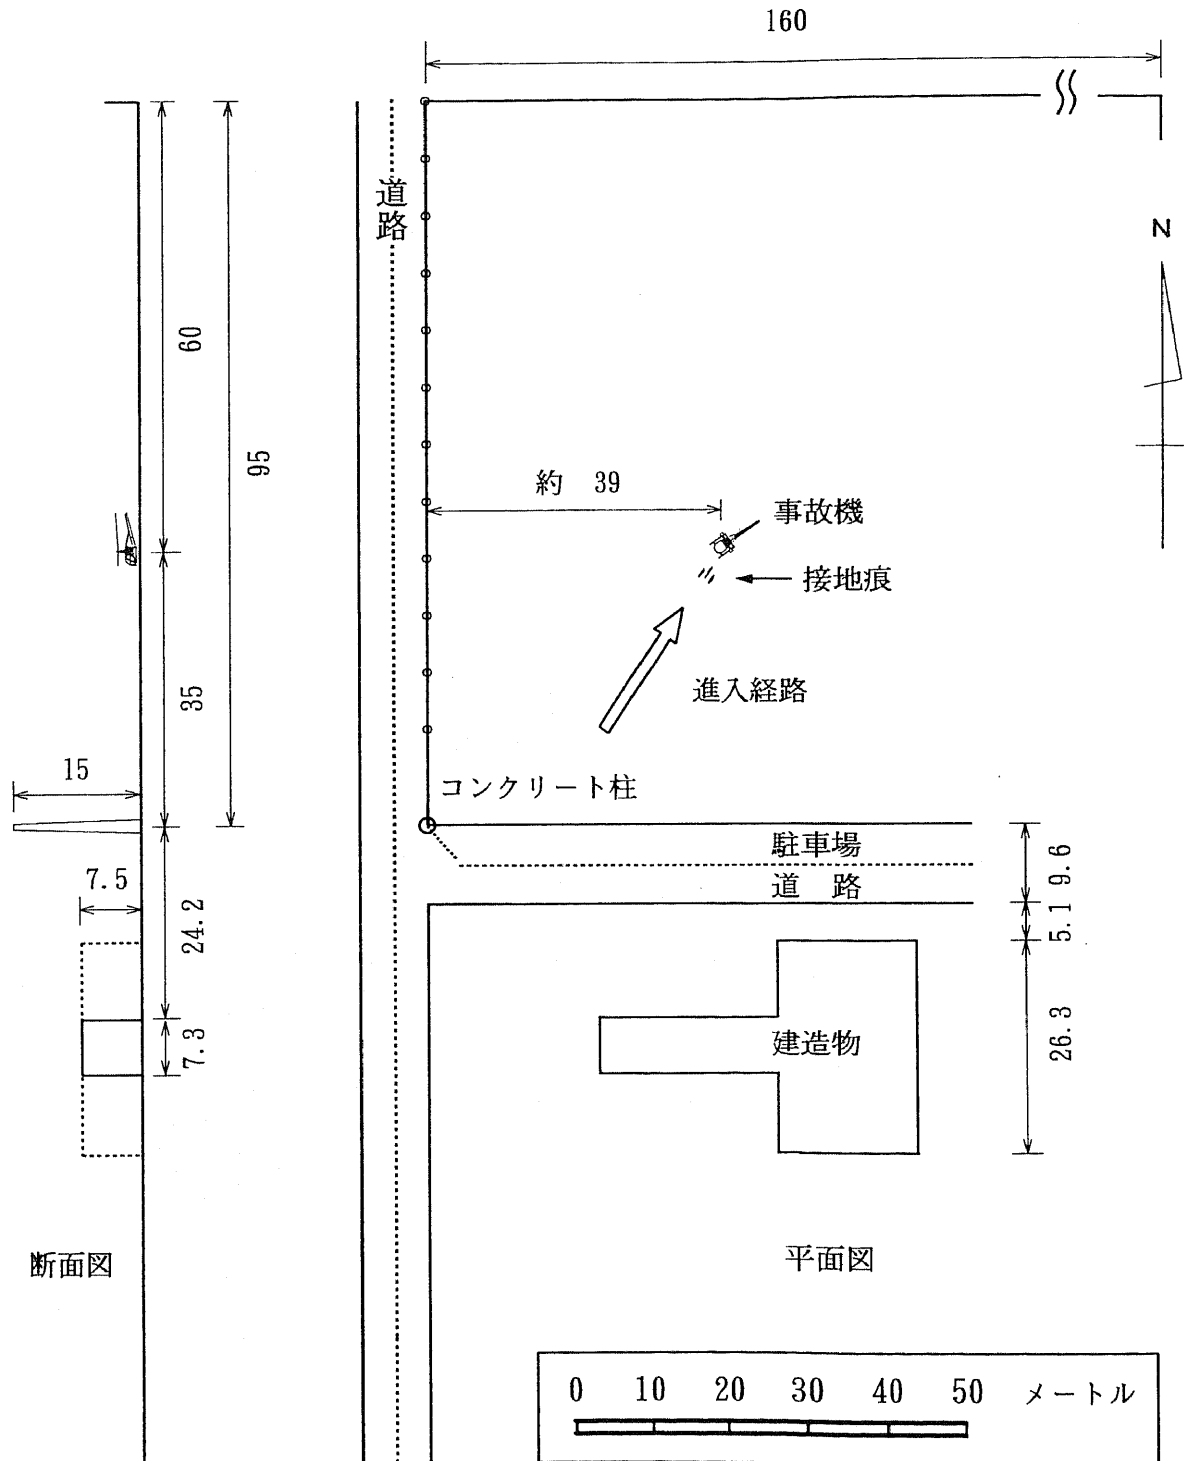
付図 2 事故現場見取図

あったため、グラウンドの手前約70メートルで、サイクリック・スティックを使用してフレアを行うとともに、コレクティブ・ピッチを半分くらい使用して沈みをおさえて障害物を回避し、接地直前に残りの半分を使用して着陸した。しかし、機体はテール・ガードから接地、バウンドしてメイン・ロータ・ブレードによりテール・ブームを破断、進入方向に対して左に約170度回頭して停止した。

事故発生地点は、琵琶湖から流出する瀬田川の左岸に沿った南北約95メートル、東西約160メートルのグラウンドで、周囲は高さ約3メートルのフェンスで囲まれており、不時着時は無人であった。

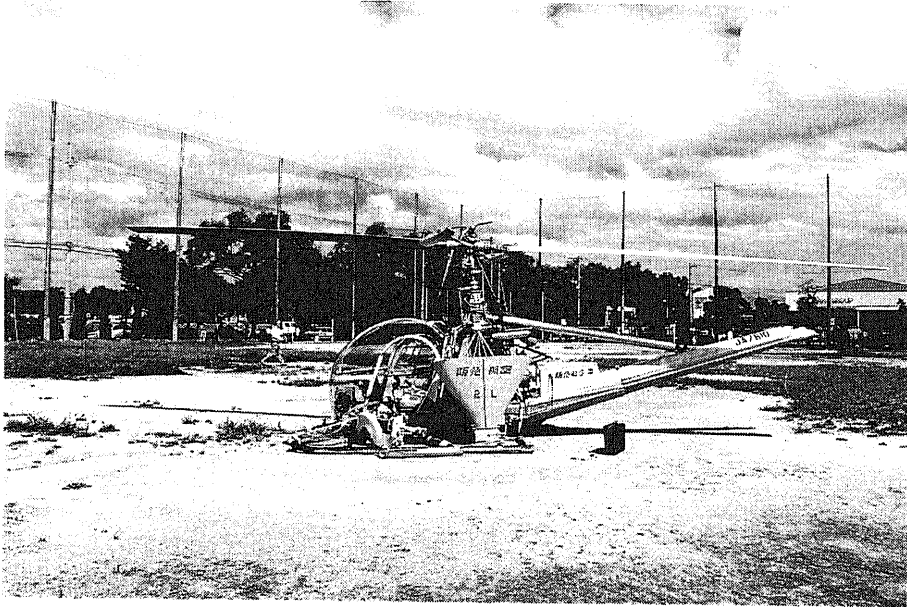
写真1 事故機

同機は大破したが、火災は発生しなかった。

ア メイン・ロータ・ブレードのうち1本の先端部に打痕が認められた。
イ テール・ブームが破断していた。これはメイン・ロータ・ブレードによるものと認められた。

ウ スキッドが破損し、キャビン底部が地面に接触していた。

エ 機体周辺には、テール・ロータ・ブレード、テール・ロータ・ギアボックス、テール・ガード等の部品が散乱していた。

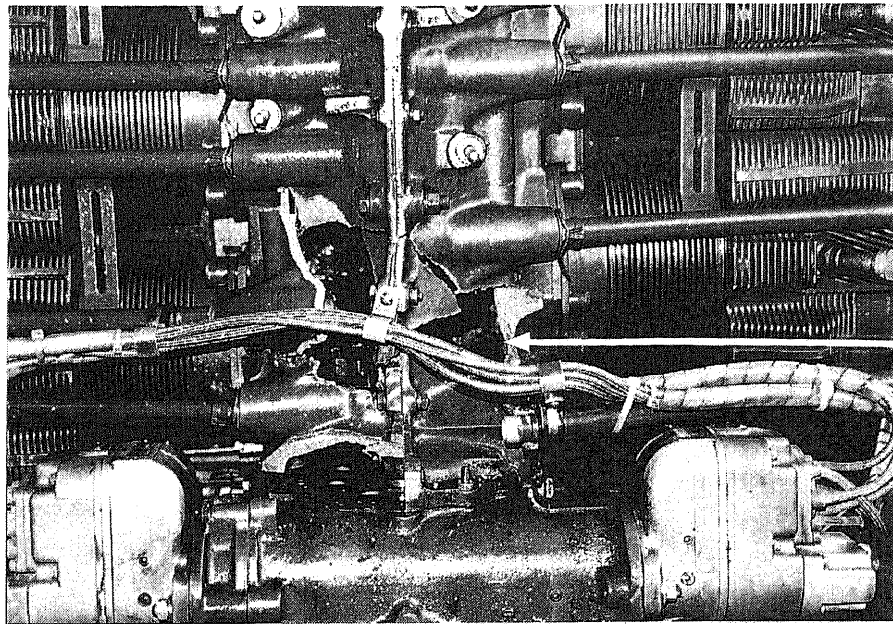
写真2 クランクケース前面破孔箇所

ア クランクケース及びクランクケース・カバーに破孔が生じており、機体中央部から後部にかけて、飛散した潤滑油が付着していた。

クランクケースのNo.5及びNo.6のコネクティング・ロッド大端部付近、並びにクランクケース・カバーのNo.5コネクティング・ロッド大端部付近に破孔が生じていた。

No.6コネクティング・ロッド大端部下端及びコネクティング・ロッド・ボルトが焼付きのため破断し、キャップが脱落、また、No.5コネクティング・ロッド・ボルトが焼付きあるいはNo.6コネクティング・ロッドの脱落した部品により破断し、キャップが脱落した。これによりクランクケース及びクランクケース・カバーに破孔が生じた。クランクケースに破孔が生じたことによりメイン・オイル・ラインが分断され、潤滑油の供給が断たれ、No.1～No.4コネクティング・ロッド・ベアリング部に焼付きが生じ、エンジンが破損した。

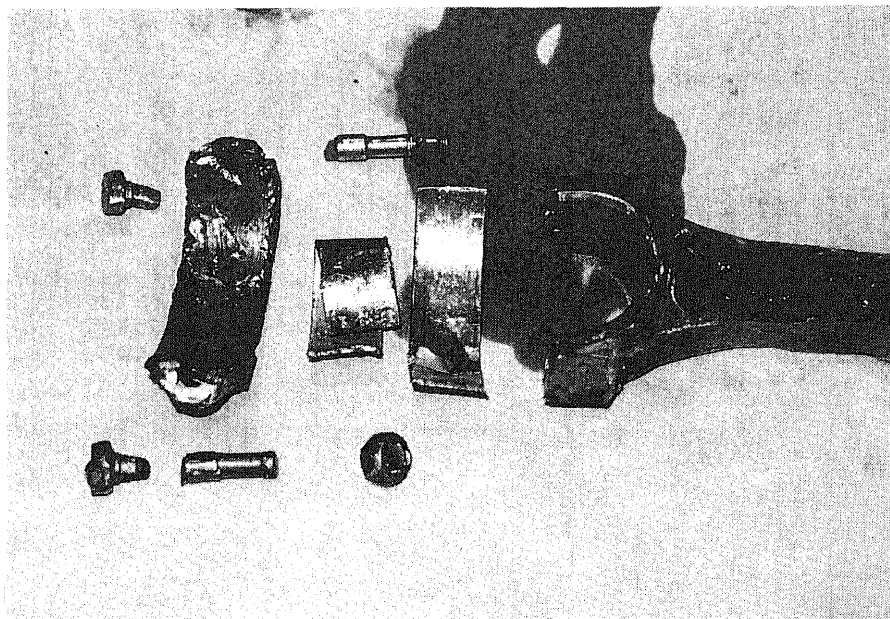
写真4 No.5 コネクティング・ロッド
大端部の状況

No.5 : コネクティング・ロッド・ボルト(2本)が破断、キャップが脱落していた。ナットはボルトのネジ部に組み付けられていたが、緩みが認められた。

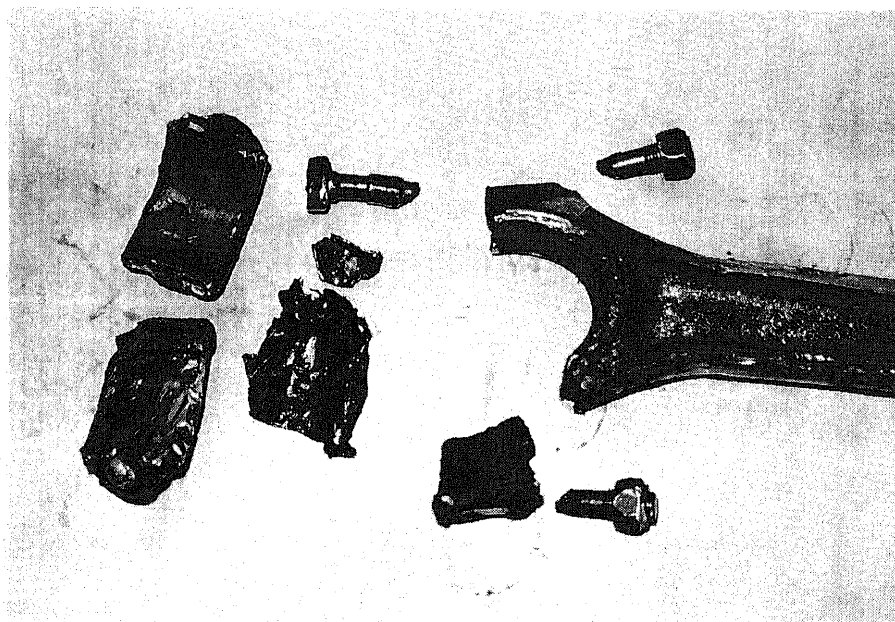
写真5 No.6 コネクティング・ロッド
大端部の状況

No.6 : 大端部下端が破断していた。コネクティング・ロッド・ボルト(2本)が破断、キャップが脱落・破断

していた。ナットはボルトのネジ部に組み付けられていたが、緩みが認められた。

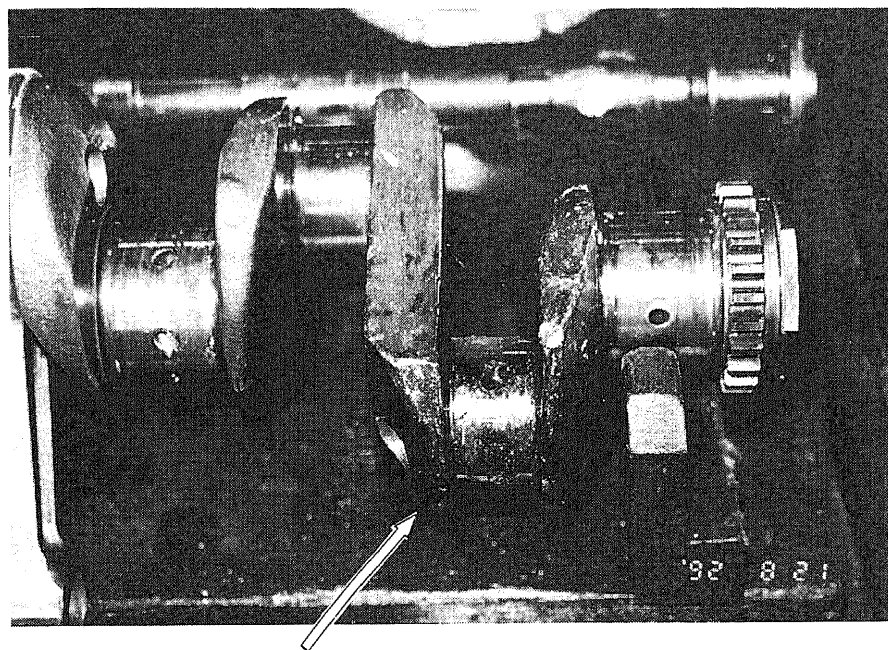
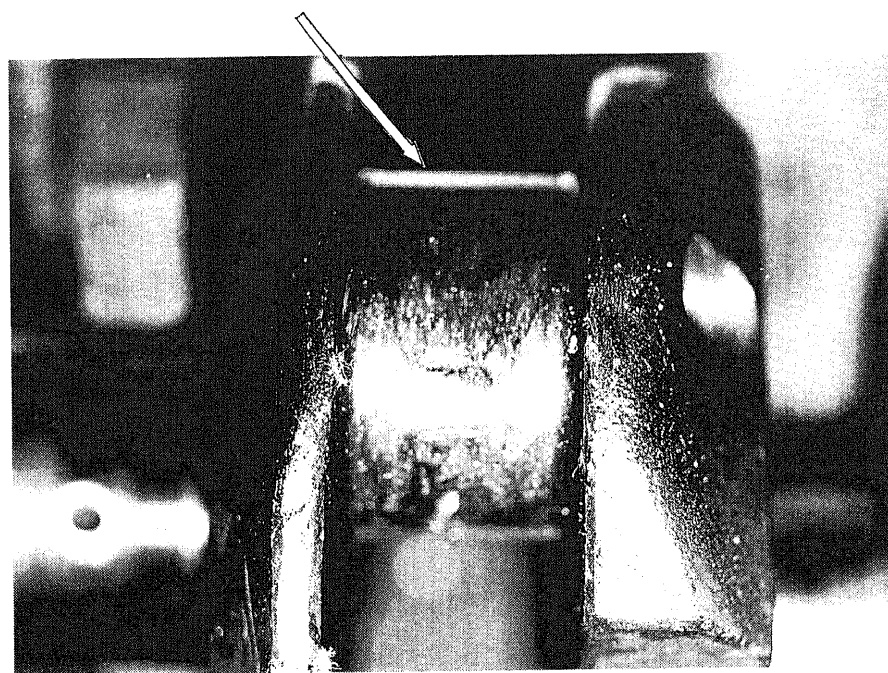
写真6 クランクシャフト No.6 クランク
ピン部の状況

No.6 : 最もひどい焼付きが生じていた。給油孔は閉塞していなかった。

3.1.5 飛行中エンジンに異常音が発生しエンジンの回転及び油圧が低下し破損に至ったのは、2.8.3(2)項に述べたとおり、エンジンの分解調査の結果No.6コネクティング・ロッド・ベアリング部の焼付きが最もひどいことが認められたことから、同ベアリング部に最初に焼付きが生じたものと推定される。

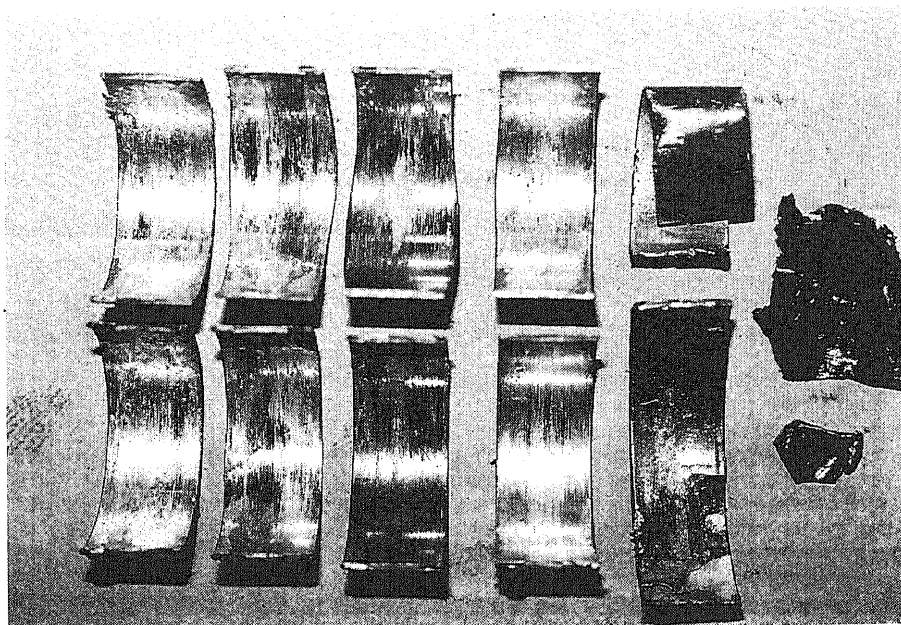
写真7 コネクティング・ロッド・
ベアリングの状況

No.1～No.4 : 焼付きが生じ表面が溶けていた。

No.5 : 焼付きが始まっていたが、表面は溶けていなかった。

No.6 : ベアリングのバック・メタル1枚が薄く延び、残りは小さな破片となってオイル・サンプ等から回収された。

3.1.7 コネクティング・ロッド・ベアリング部の焼付きの原因については一般的に次のような要因が考えられるが、当該ベアリングの損傷が激しく、それを特定することはできなかった。

- (1) 異物、金くずのかみ込みによるベアリングの損傷。
- (2) 摺動部のクリアランス不足。
- (3) コネクティング・ロッド・ボルトの緩み。
- (4) エンジンのオーバースピードによるベアリングの面圧の高まりに伴う油膜切れ。
