航空事故調査報告書
個人所 属
セスナ式 P 2 1 0 N 型 J A 3 8 7 1
日向灘上空
平成 3 年 1 2 月 1 6 日

平成 5 年 5 月 2 0 日

航空事故調査委員会議決

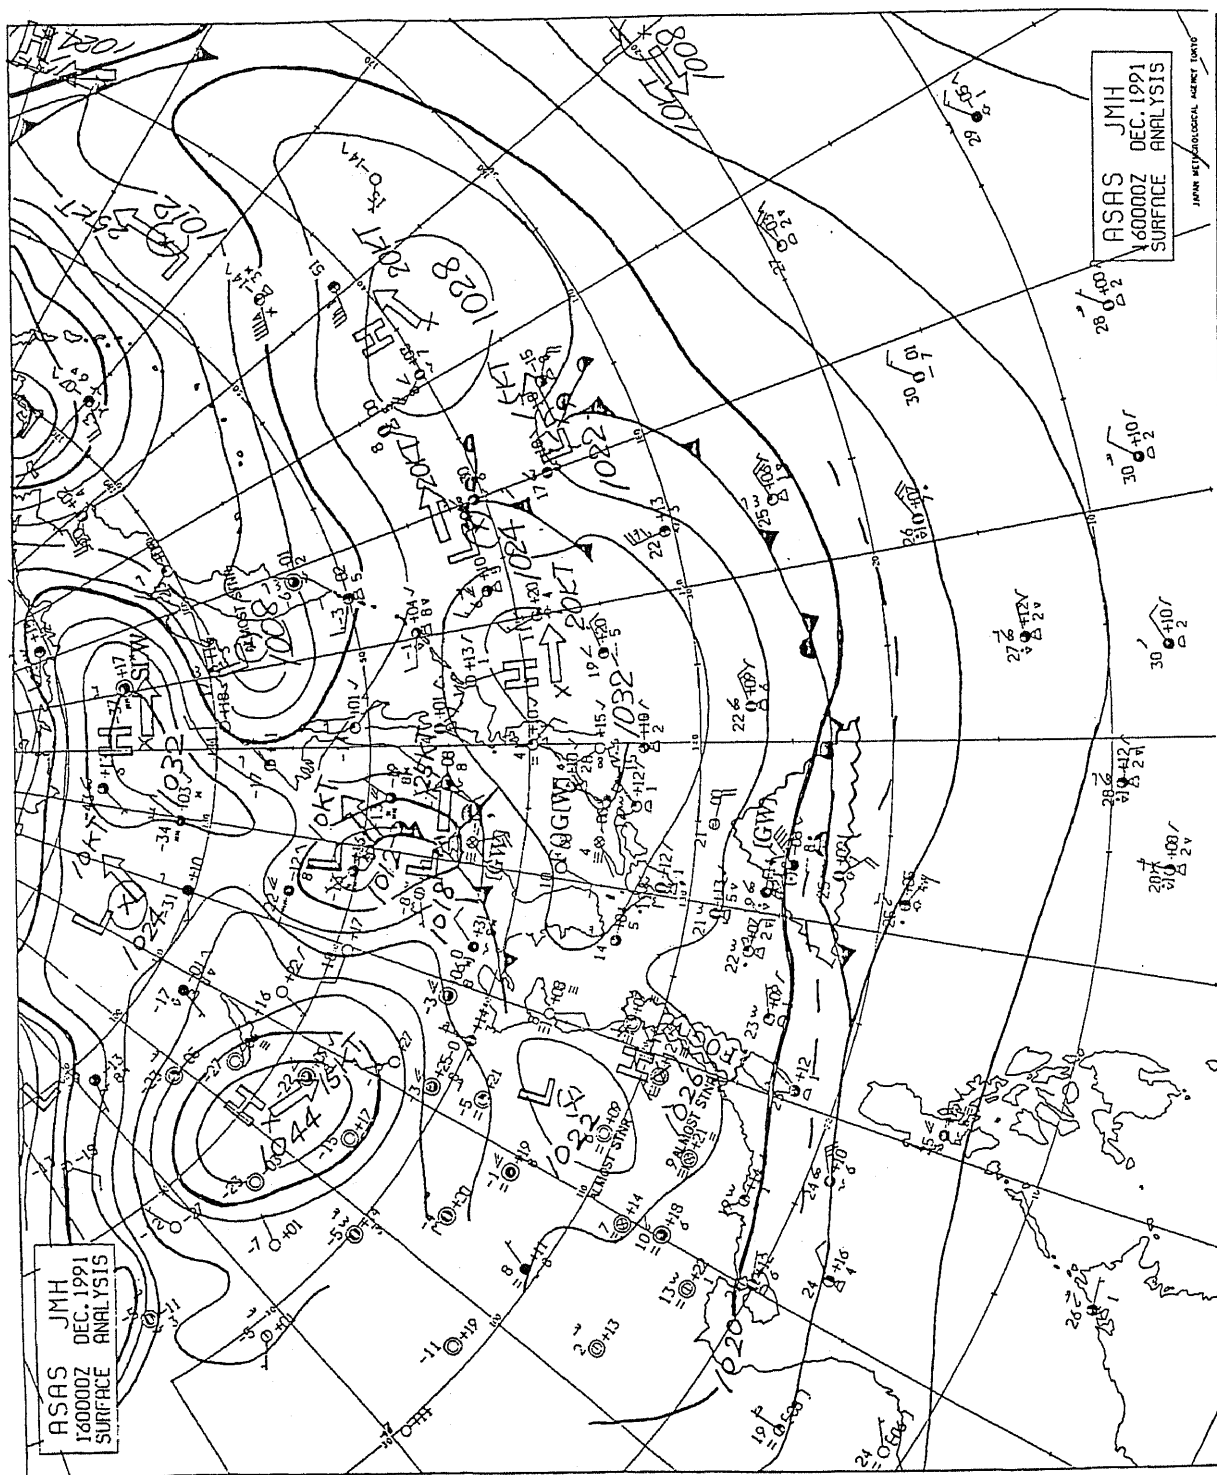
付图 1 - a 地上天气图 (09 時 00 分)

アムール河中流には前線を伴った発達中の低気圧があつて、東へ進んでいる。一方、日本の東には高気圧があつて、東へ移動しており、その一部が日本付近を覆っている。

北海道と沖縄の一部で雨が降っている他は大体晴れている。

また、四国沖では波が高くなっており、気温は全国的に平年より2度から5度高くなっている。(付図1参照)

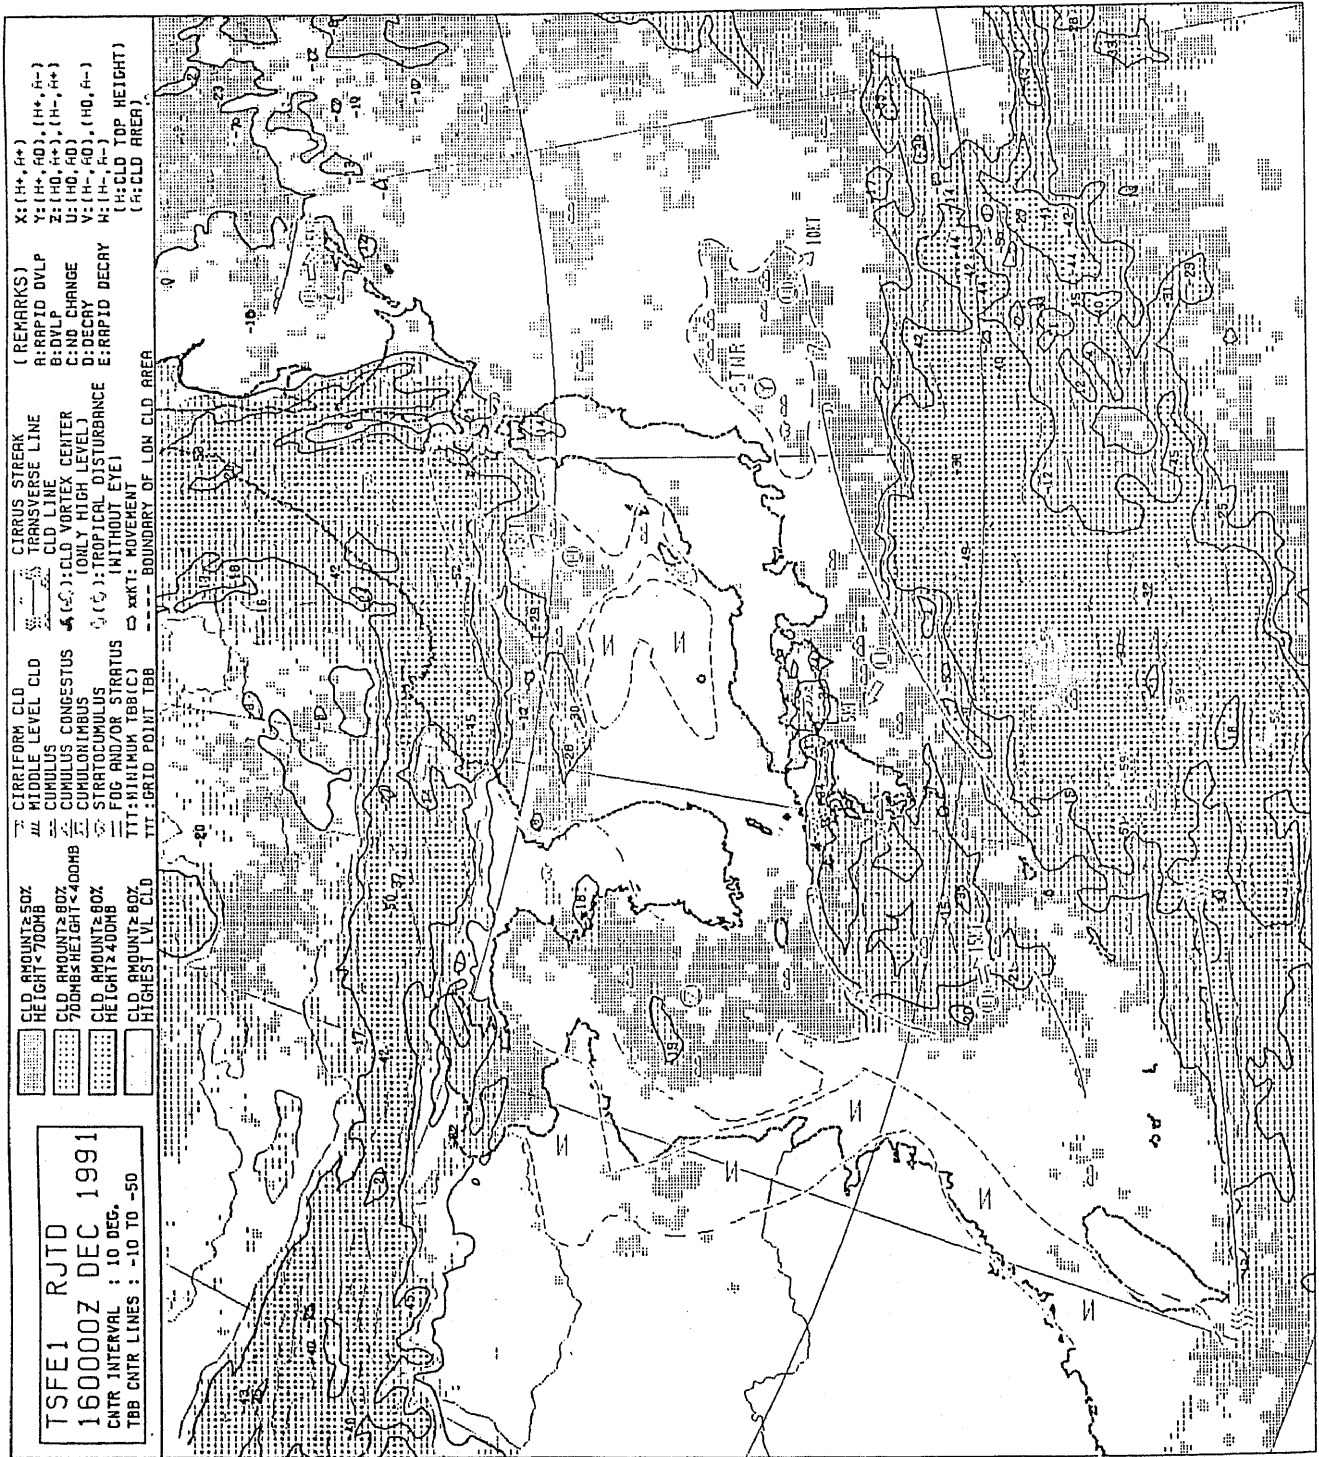
付図 2 - a 雲画像情報図 (09時00分)

当日09時00分及び15時00分の雲画像情報図及びレーダーエコー合成図によれば、日向灘から豊後水道にかけて、雄大積雲が10ノットの速度で北上している。(付図2及び3参照)
