航空事故調査報告書
ライトエアーネットワーク株式会社所属
ベル式206B型JA9734
秋田県由利郡岩城町
平成4年8月5日

平成5年6月3日
航空事故調査委員会議決
委員長 竹内和之
委員 吉末幹昌
委員 宮内恒幸
委員 東昭
委員 東口實

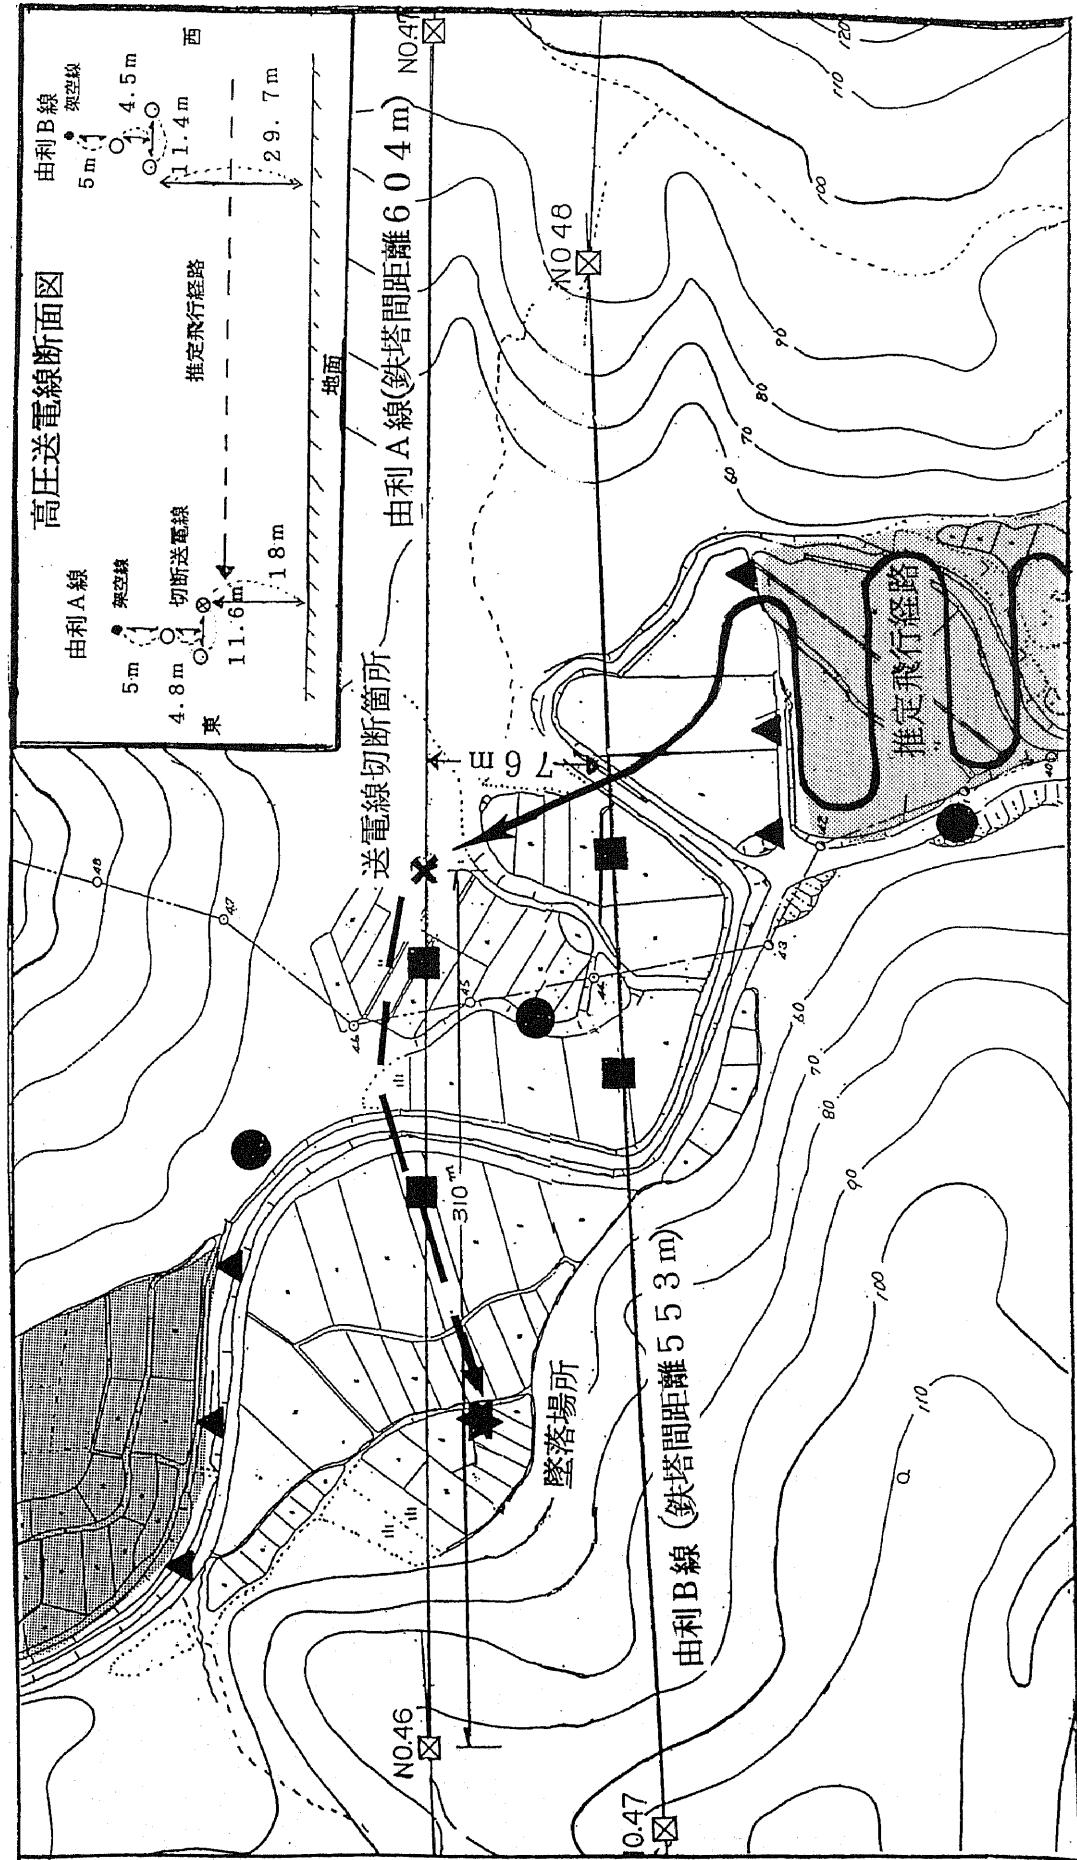
付図2 推定飛行経路図等

事故現場周辺の送電線下及び両送電線の間は散布除外区域となっており、送電線下には危険標識としてそれぞれ2本の黄色の旗が立てられていた。また、散布境界標識として各境界にそれぞれ3本の白旗が立てられていた。(付図2参照)

同機が衝突した由利A線は由利変電所と御所野変電所の間を送電するために敷設されたもので、15万4千ボルトの高圧送電線で、1本の直径は約25ミリメートルである。(付図2参照)

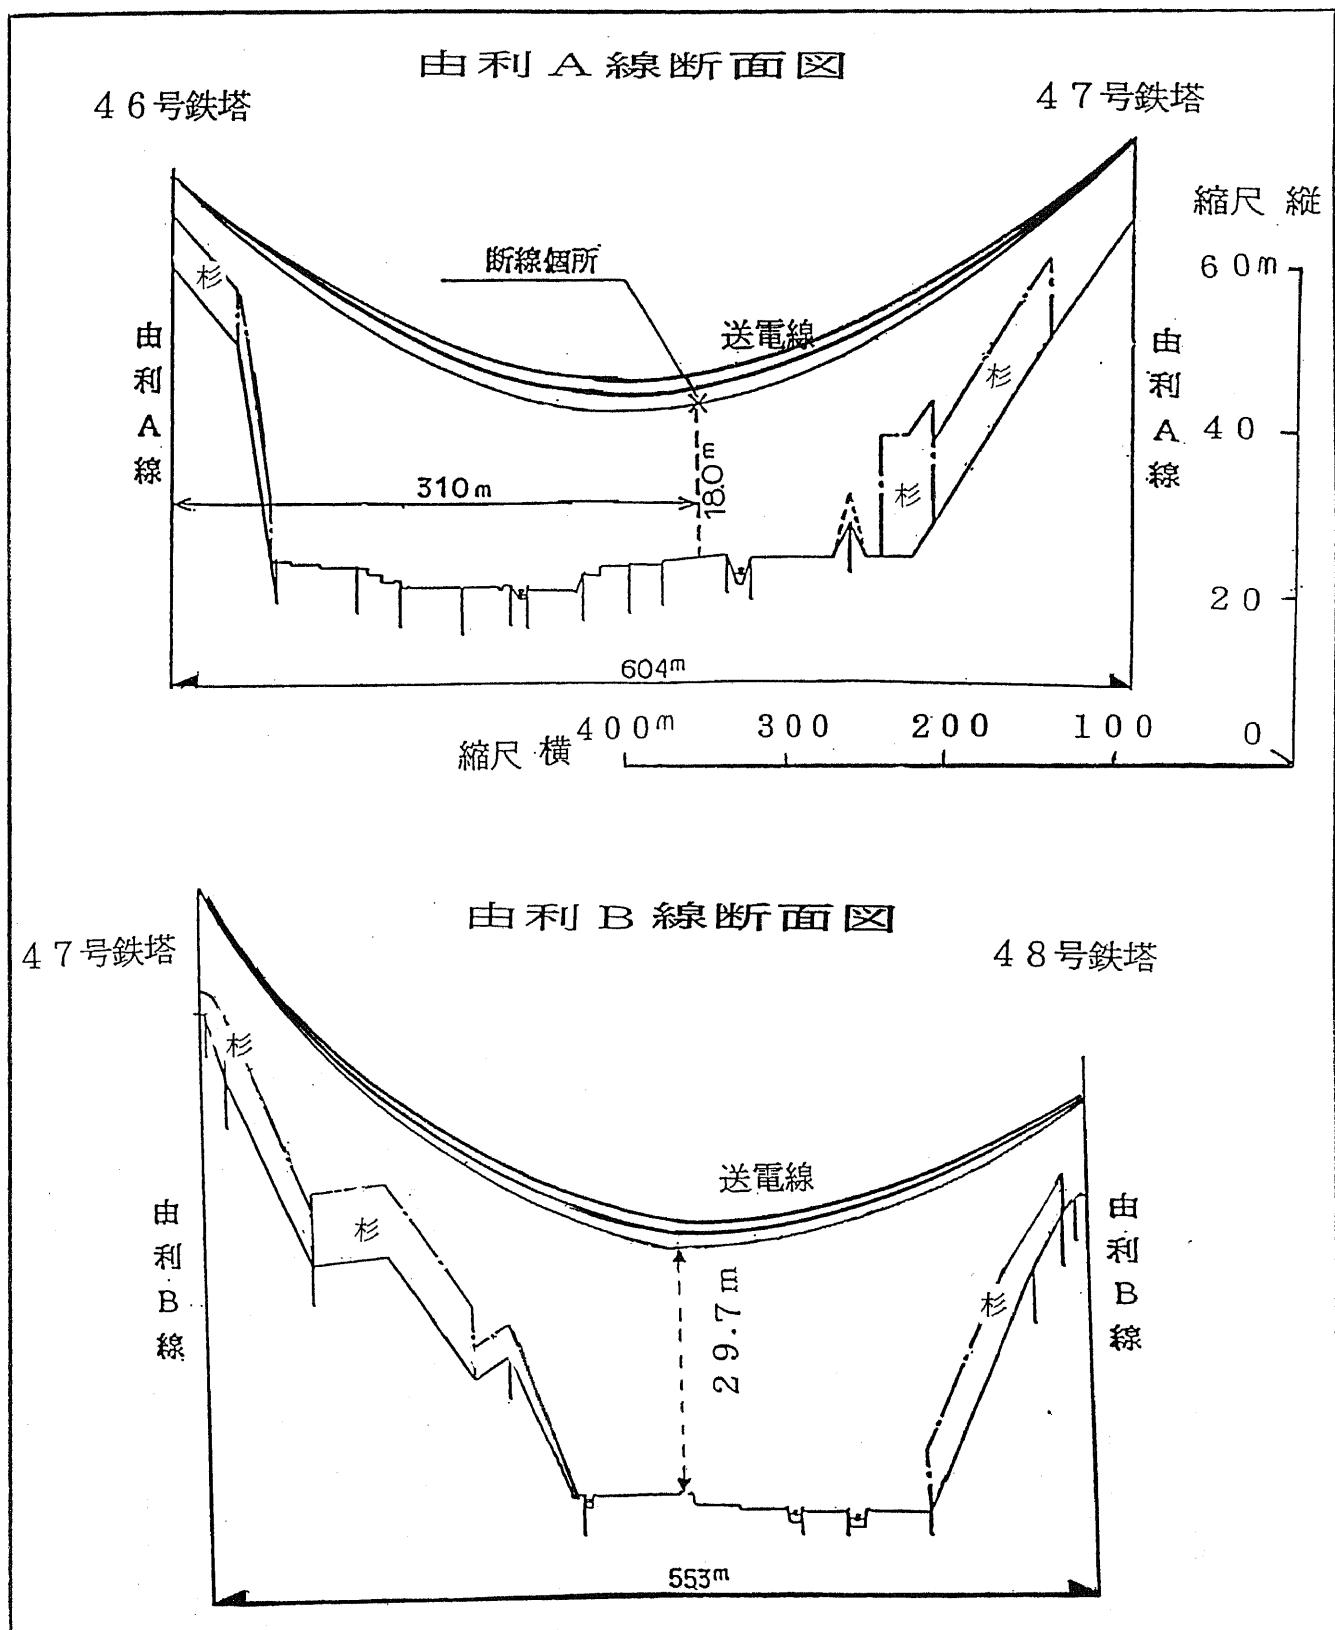
付図3 高圧送電線側面図

事故現場付近は、両側を山に挟まれた谷あいで、2系統の高圧送電線が約80メートルの間隔でほぼ平行に張られており、谷間での高さは由利B線が約30メートル、

由利A線が約18メートルで鉄塔間の距離はそれぞれ553メートル及び604メートルである。由利A線は3本の送電線と1本の架空線が3層で構成され、上層が架空線、中層が1本の送電線、下層が2本の送電線で、この下層の西側の送電線が送電線鉄塔間のほぼ中央部で切断されており、切断部分には同機のメイン・ロータ・ブレードの塗料が付着していた。

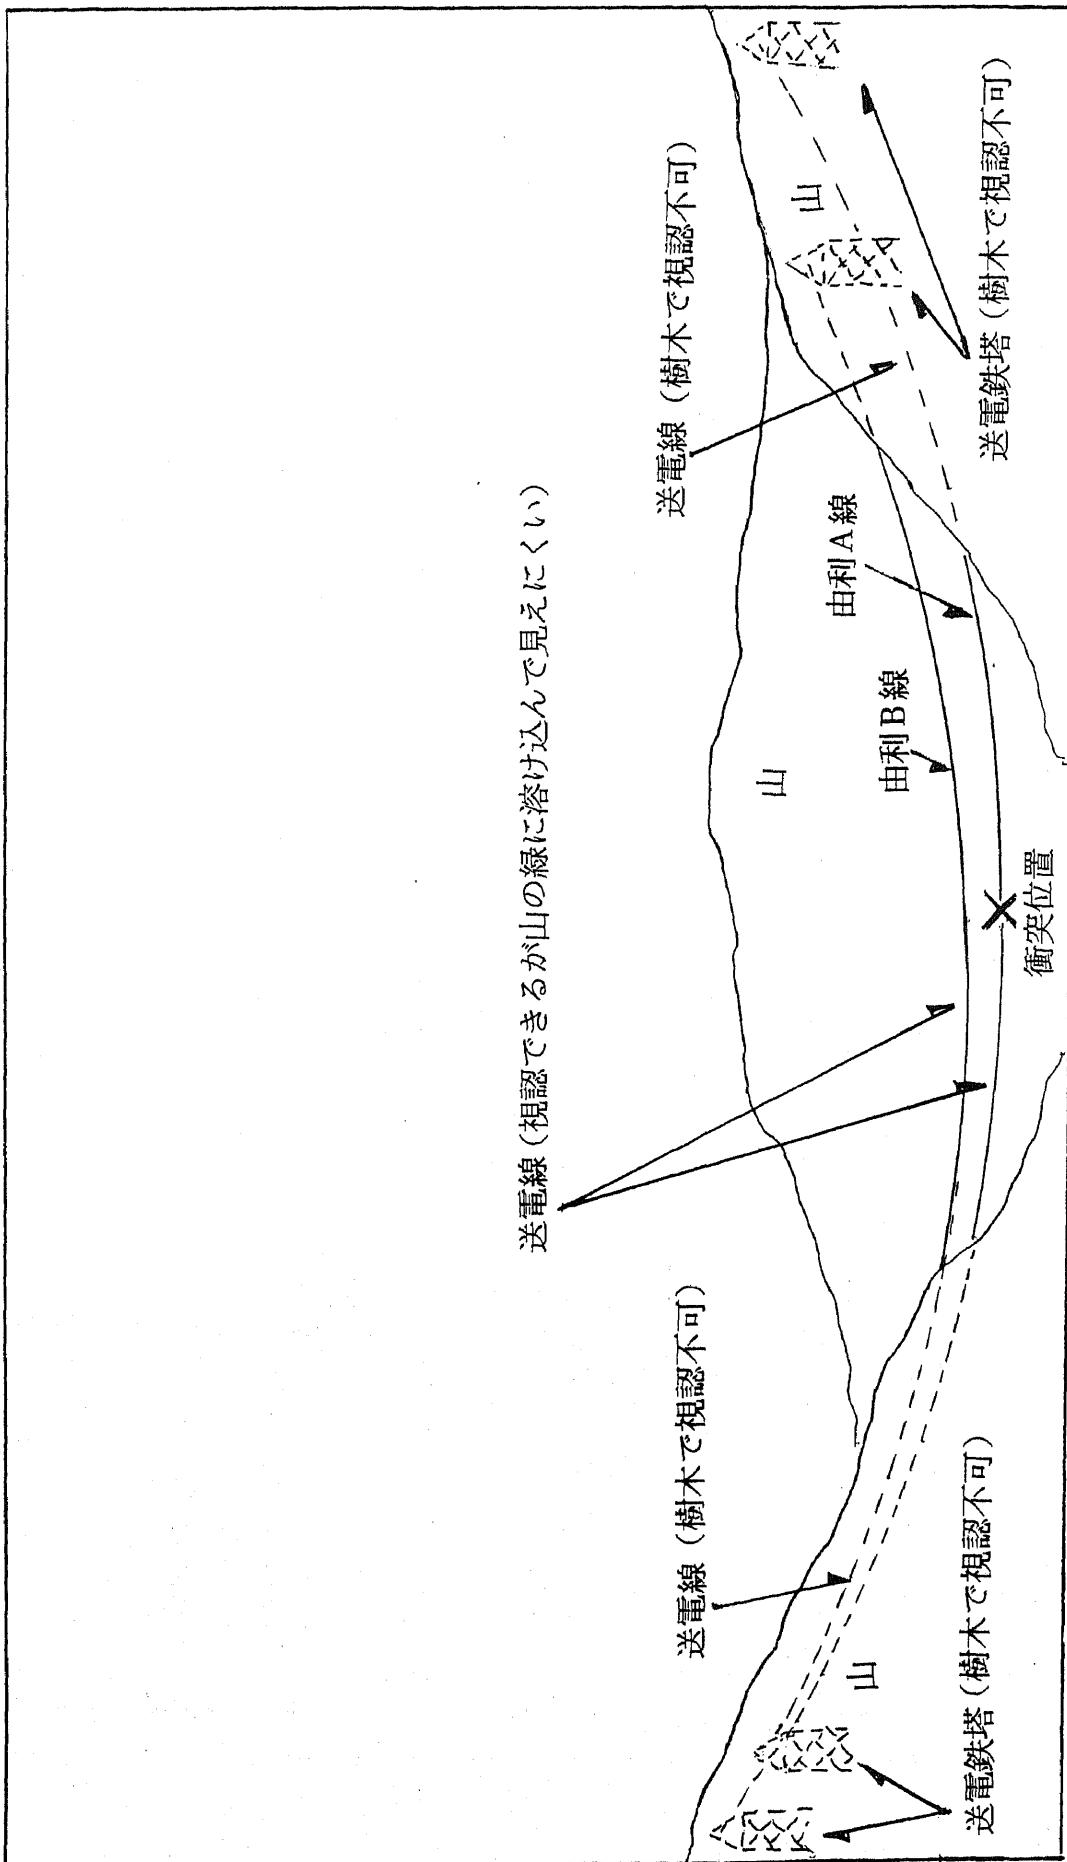
付図4 衝突現場の手前から見た高圧送電線の視認状況

3.1.6 機長が高圧送電線の付近を飛行しているとの認識がなかったこと及び送電線に気が付かなかったことについては、当該散布地域が広範囲に点在する複雑な地形の谷津田であったこと、送電線が山の背景に溶け込んで見えにくかったこと及び2.5項に述べたように機長の薬剤散布の経験が浅かったことから薬剤散布にのみ注意力が集中し過ぎて、散布区域を誤認すると共に境界標識及び危険標識を見落としたことによるものと考えられる。（付図4参照）

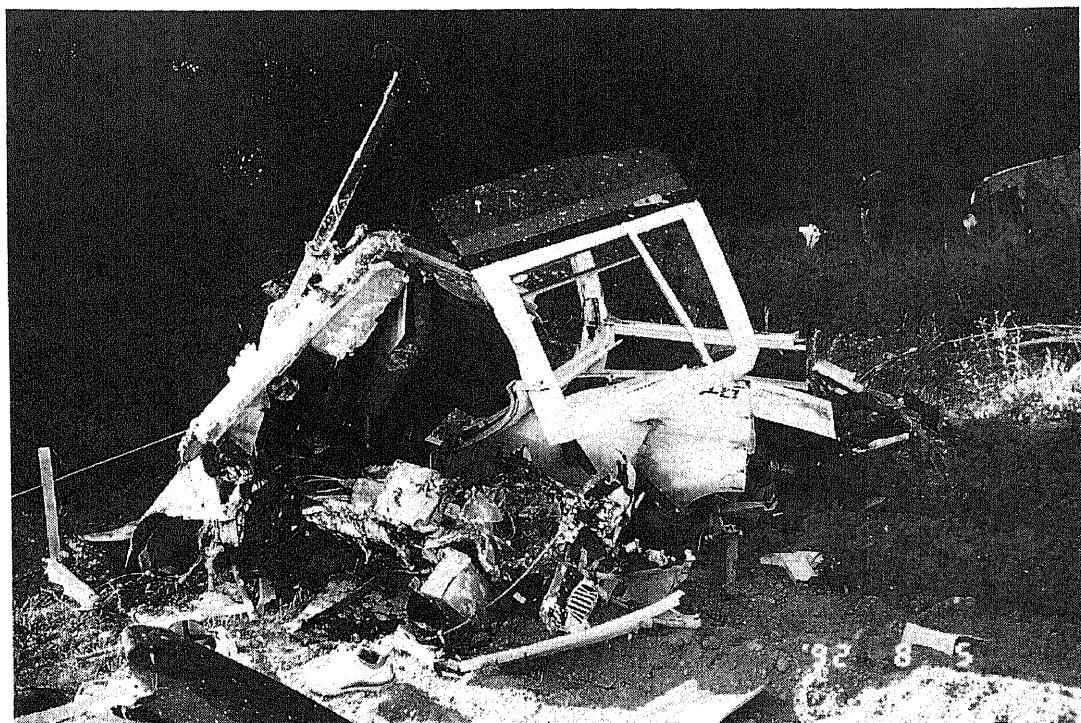
写真 1 事故機

同機は、機体部分が胴体前部、後部、エンジン、メイン・ロータ・ブレード、テール・ロータ・ブレード等に分断され、約30メートル四方に散乱していた。メイン・ロータ・ブレードの1つにはブレードの先端から約2/3の部分に送電線を切断した跡が認められた。

胴体	破損
メイン・ロータ	破損
メイン・ロータ・マスト	折損
テール・ブーム	折損
テール・ロータ	破損
エンジン	破損
降着装置	破損

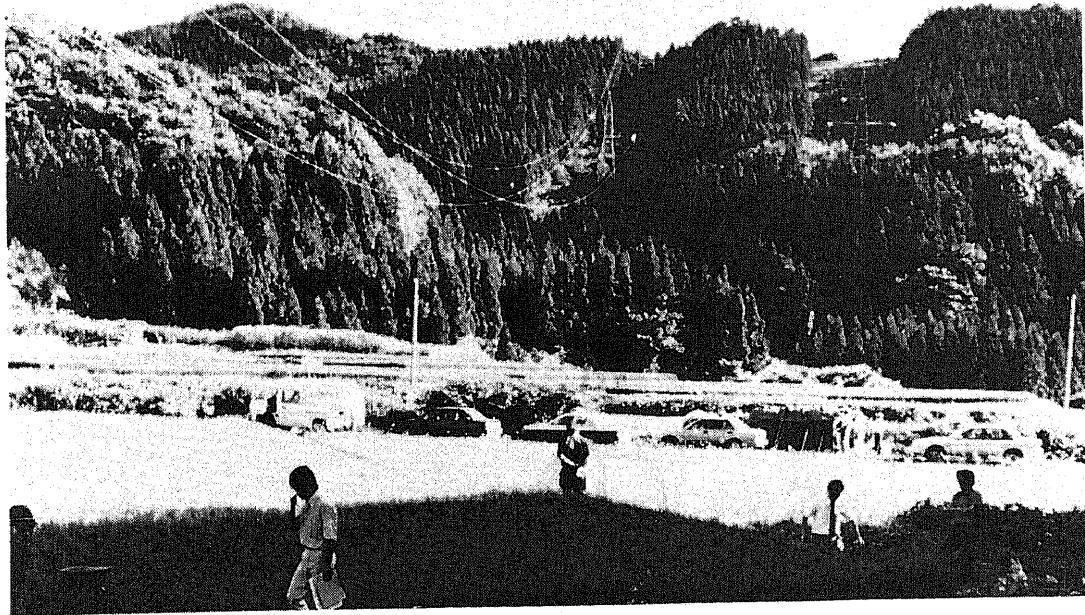
写真 2 衝突した高圧送電線

直径約25ミリメートルの高圧送電線3本のうち、1本が切断された。
