# 航空事故調査報告書

マックスエア-式ドリフターXP-R503L型超軽量動力機  
茨城県北相馬郡守谷町

平成4年8月17日

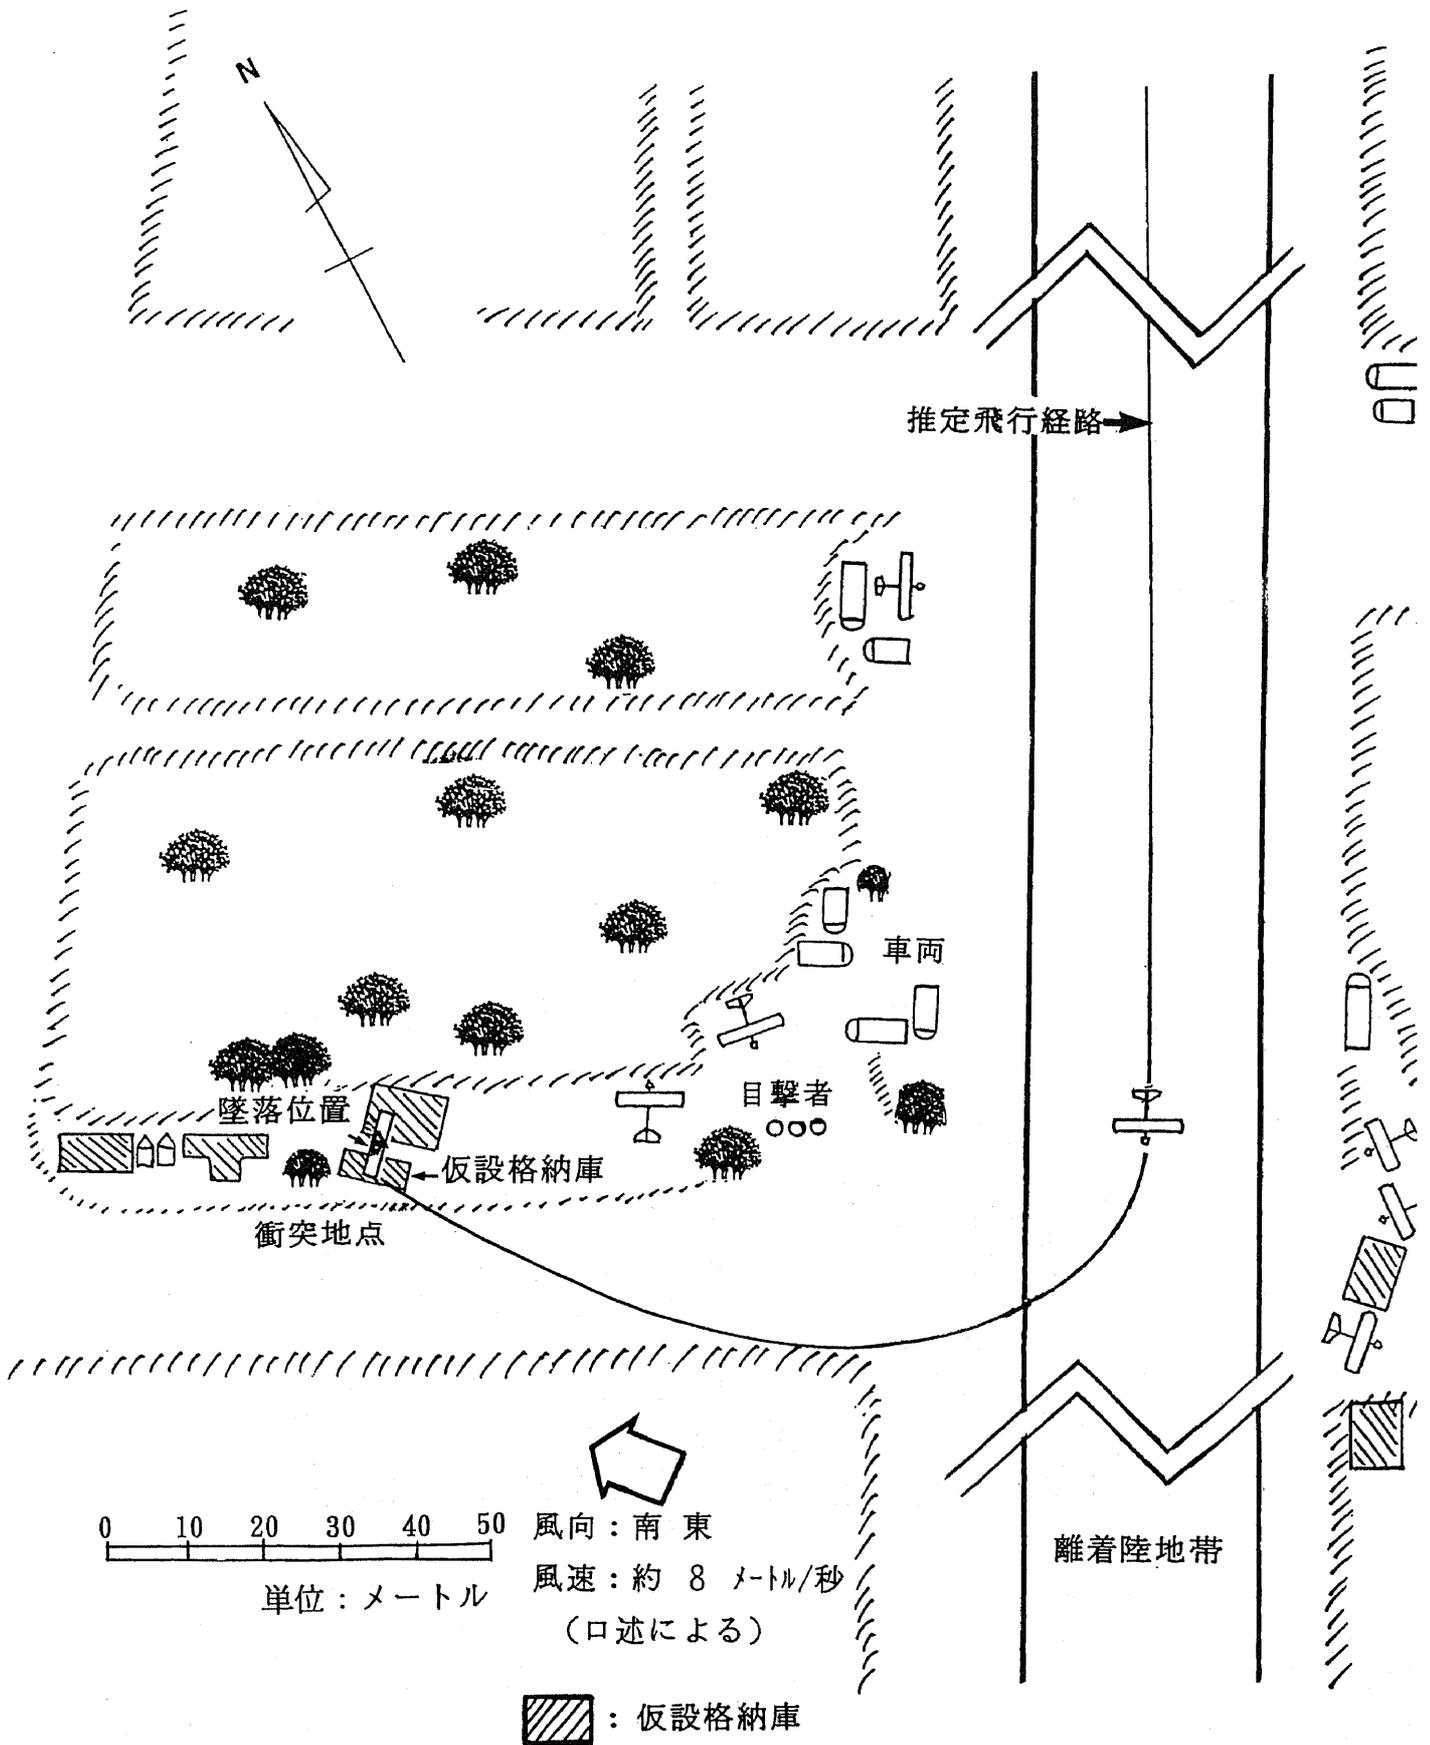
# 付図2 現場見取図

事故発生地点は、茨城県北相馬郡守谷町大字大柏1912番地の守谷飛行連盟滑空場の離着陸地帯の中央から西約100メートルの地点で、事故発生時刻は、14時50分ごろであった。(付図1、2及び写真1、2参照)

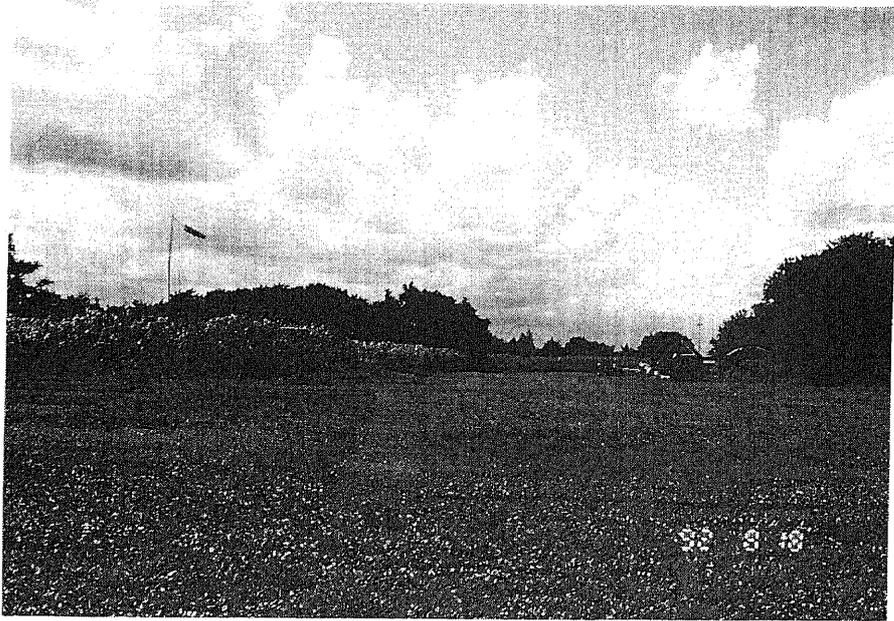
写真 1 事故現場

その直後に、同機は飛行経路の前方にあった高さ約4メートルの仮設格納庫に右主翼を衝突させ、墜落した。

本事故は、操縦者が、同機を低高度で風下側へ旋回操作中、地上の人達に気を取られ、進行方向に対する注意が不十分であったため、仮設格納庫に同機の右主翼を衝突させたことによるものと推定される。

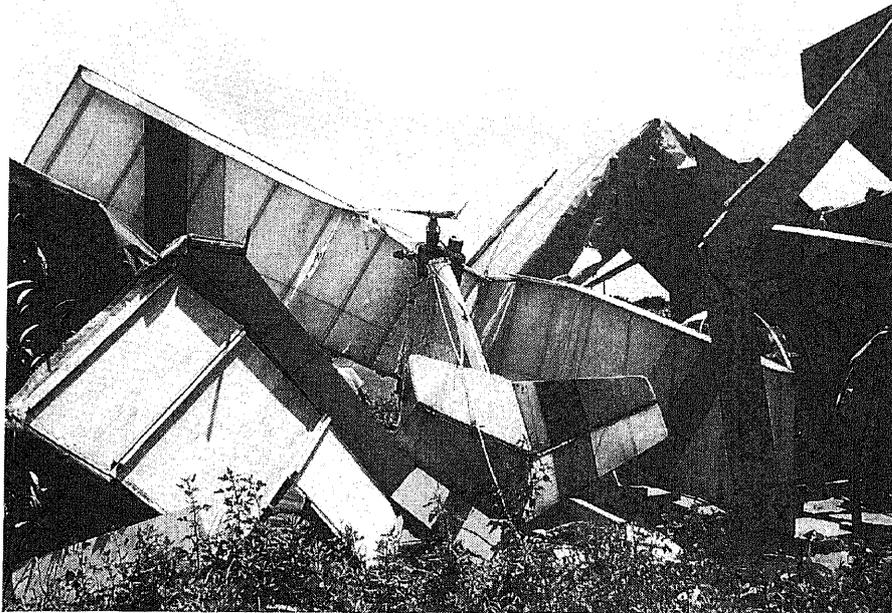
写真 2 事故機の状況

機首	破	損
主翼	破	損
キング・ポスト	破	損
プロペラ	破	損

に同機の右主翼を衝突させ、同機を墜落させたものと推定される。
