航空事故調査報告書
インペリアル航空株式会社所属
ベル式206B型JA6085
千葉県山武郡松尾町
平成5年8月1日

平成5年10月7日
航空事故調査委員会議決
委員長 竹内和之
委員 吉末幹昌
委員 宮内恒幸
委員 東口 實

1.1 航空事故の概要

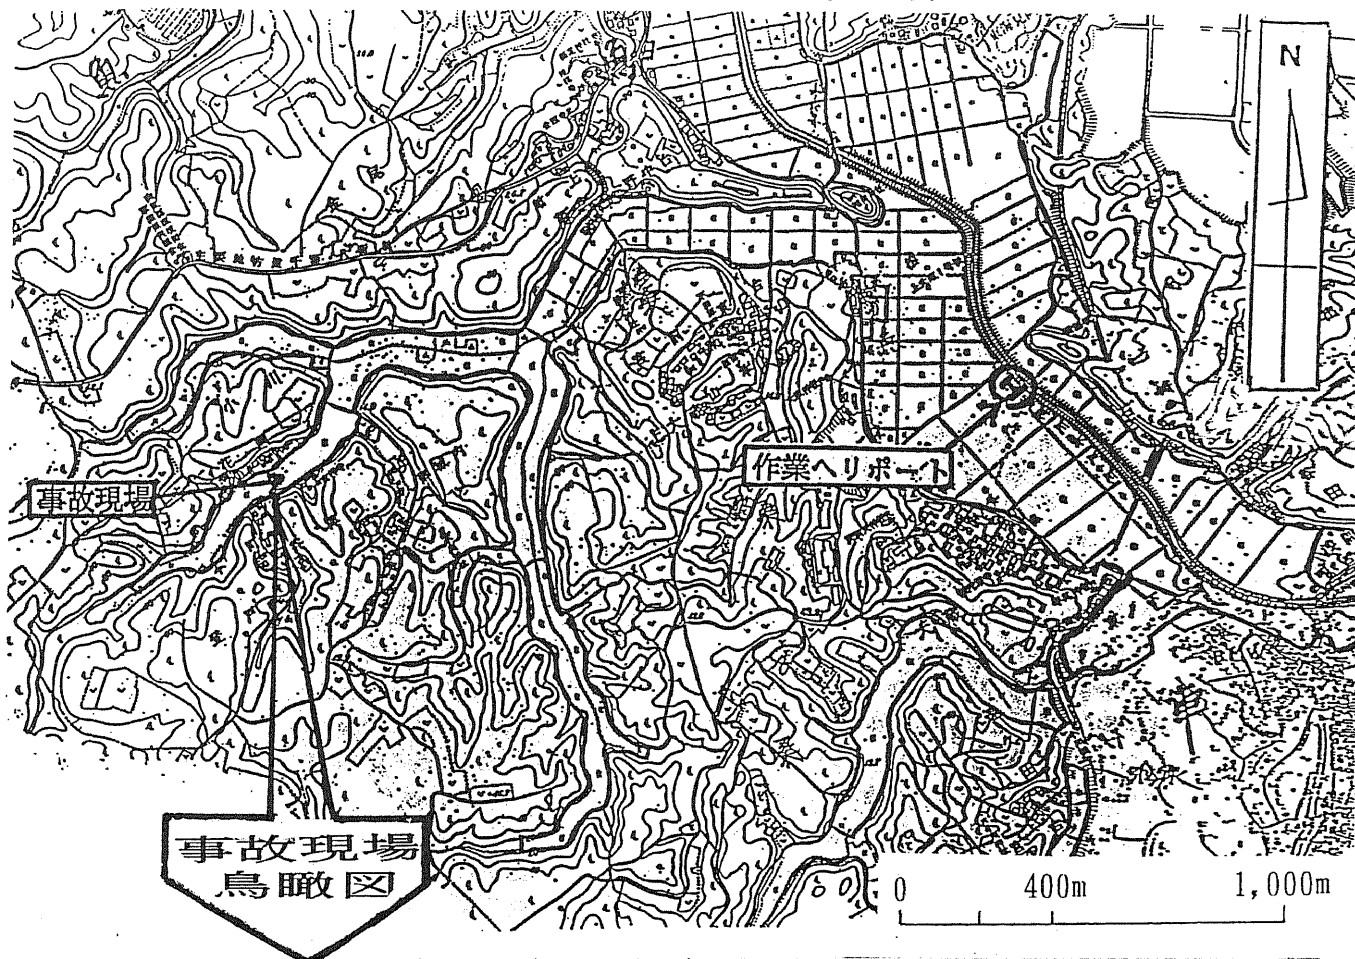
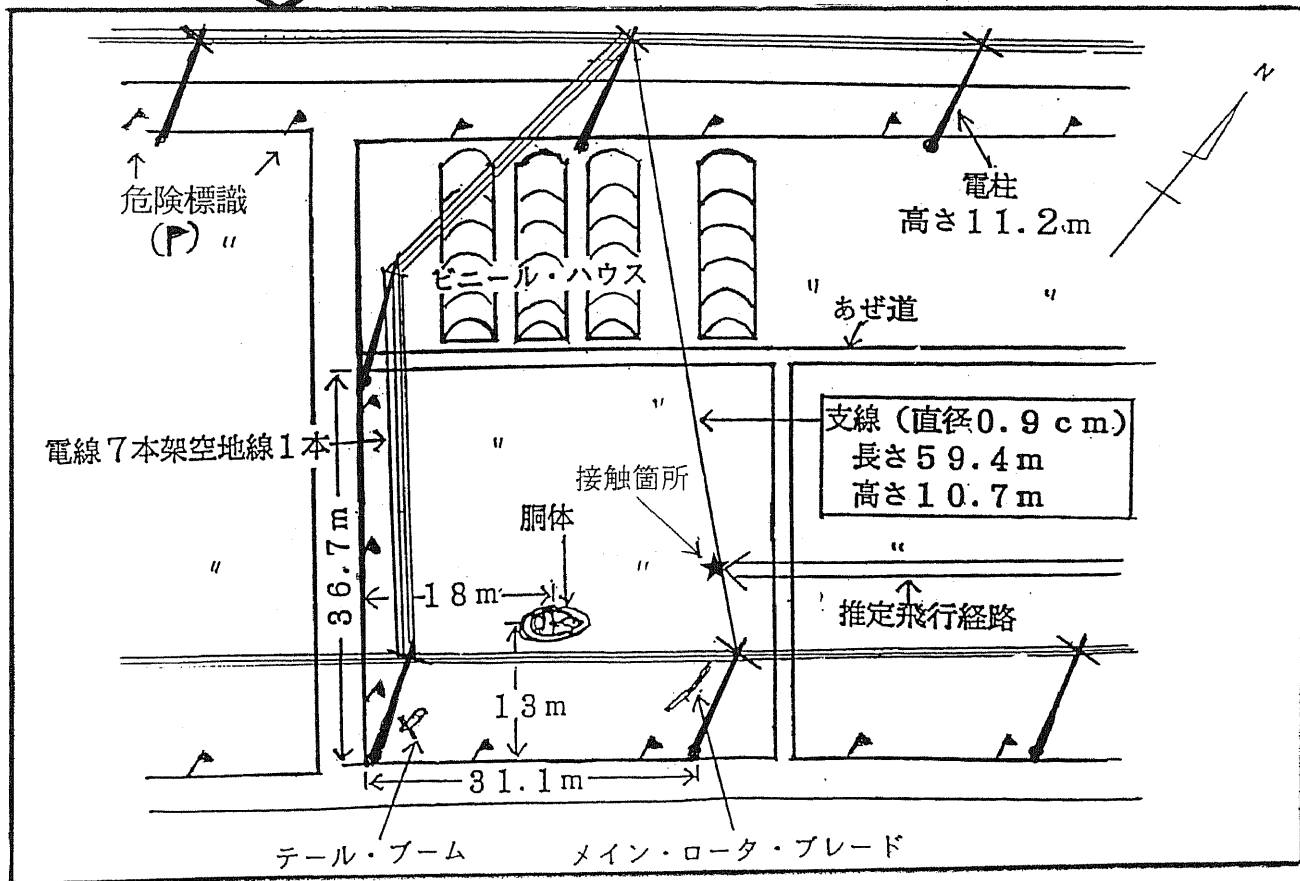
付図1 事故現場概要図

事故現場は、東西に延びる谷あいの長さ約700メートル幅約60メートルの谷津田で、水田の両側の道路には約30メートル間隔で電柱が設置されている。

その中央付近に水田を横切る横断道路があり、その道路沿いに電線等が8本張られている。横断道路の東側約30メートルのところに立てられている水田の両側の電柱と電柱との間に、直径約9ミリメートルの支線が10.7メートルの高さで水平に1本張られており、この支線に同機は接触した。この支線には危険標識は立てられていなかった。（付図1参照）

3.1.4 2.1項に述べたように、機長が現地で受領した散布地図には、事故が発生した支線のあることが記入されていなかったこと及び機長が、事故現場付近の地上からの事前調査を行っていなかったことから、機長は当該支線のあることを事前に知らなかったものと推定される。また、当日の確認飛行を高度300～500フィートと比較的高い高度で行っていること及び2.9項に述べたように、事故が発生した支線には危険標識が立てられていなかったことから、機長は同支線の飛行方向前方約30メートルの横断道路上に張られていた8本の電線に気をとられ、当時弱い霧雨が降っていたことも関与して、同支線に気付かなかつたものと推定される。

農薬散布飛行等の低空飛行における送電線等の障害物との接触事故を防止するための基本的安全対策は、予定飛行地域を事前に実地調査し、可能な限り支柱等に障害物を視認しやすい目印を付け、操縦士は、障害物から十分な距離を保って飛行するとともに、気象が悪化した場合等は直ちに飛行を中止するなど事業者、操縦士等関係者が一体となって安全運航の基本を常に遵守することである。

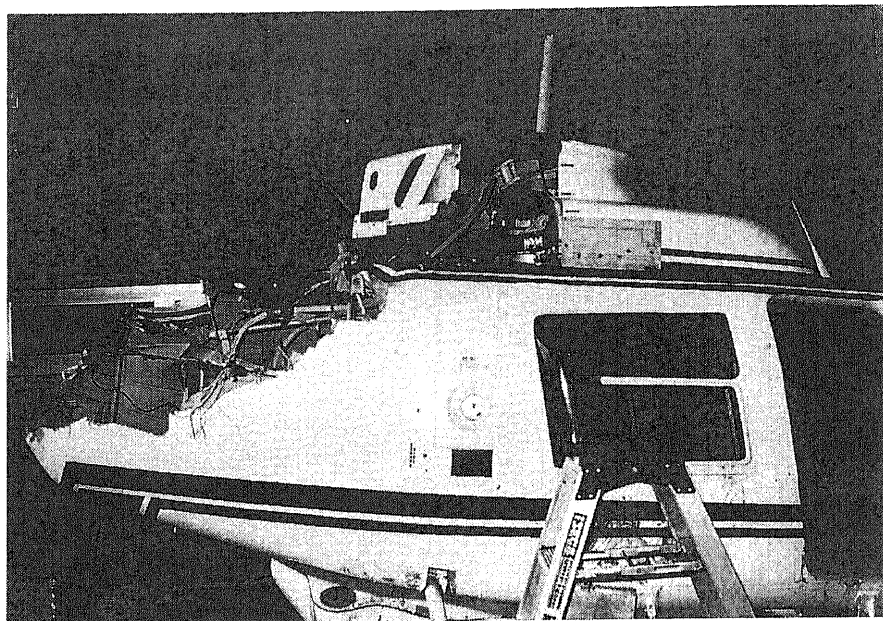
写真1 エンジンが脱落した胴体

胴体は左に横転しており、左側扉取り付け部が破損し、エンジンが破損脱落していた。

スキッドは破断分離しており、クロス・チューブが変形し、右側前方のクロス・チューブには支線が接触した跡が明瞭に認められた。(写真1及び2参照)

胴体との結合部及び水平安定板後方で破断分離していた。(写真1及び3参照)

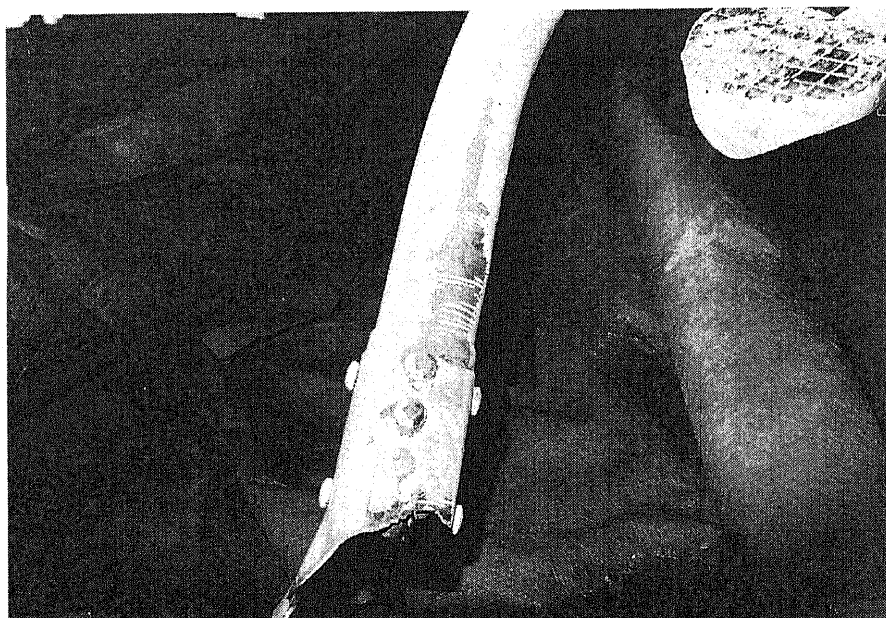
写真2 右側前方クロスチューブ

3.1.5 目撃者の口述及び2.8(1)項に述べたように、同機の右側前方スキッドのクロス・チューブには電柱の支線が接触した跡が明瞭に認められることから、同機は東方から高度約10メートルで散布飛行を行ってきて、同支線が張られている場所の手前で、前方約30メートルの横断道路上に張られている8本の電線を避けるため上昇を始めたとき、同クロス・チューブが同支線に接触したものと推定される。

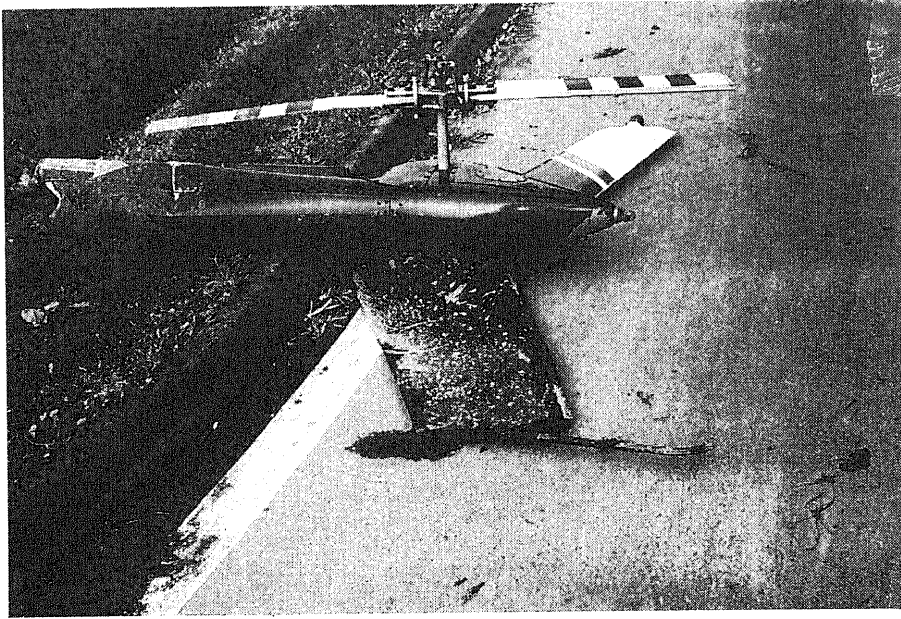
写真3 テール・ロータ

3.1.6 右側前方スキッドのクロス・チューブが支線に接触した同機は、支線が接触した箇所を支点として機首が下がって異常な運動を行い、これを修正しようと機長が急激にサイクリック・スティックを引いたことにより、メイン・ロータ・ブレードがテール・ブームに当たりこれを切断した。このためメイン・ロータは回転がアンバランスとなり、2.8(3)項に述べたように、エンジン部をたたくとともにマストが破断し、同ブレードがマストから分離して同機は墜落したものと推定される。

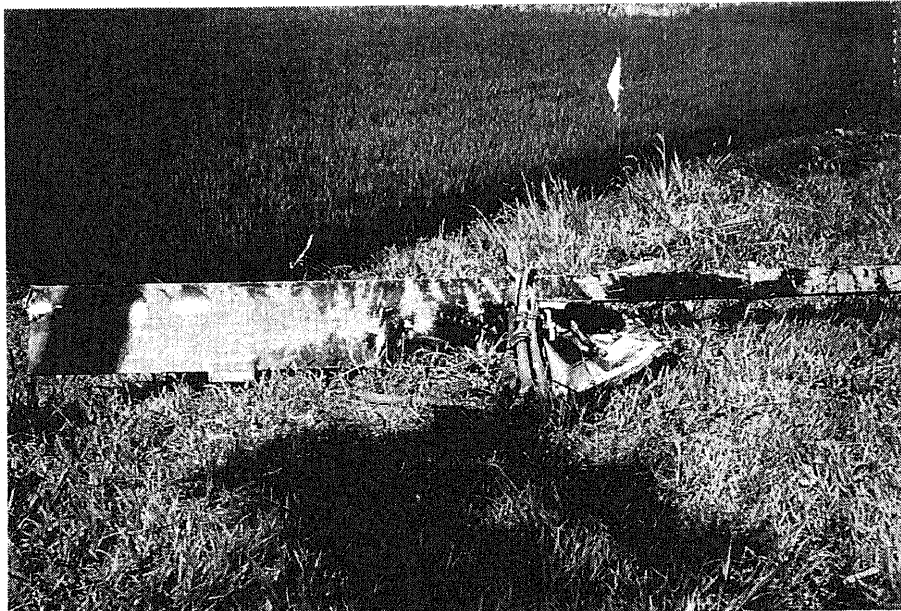
写真4 メイン・ロータ・ブレード

一枚のブレードにはエンジンのホース及びパイプ類が絡み付いていた。このことからブレードがエンジン部をたたいたことが考えられる。(写真4参照)
