**航空事故調査報告書**  
**東北エアサービス株式会社所属**  
**川崎ヒューズ式369D型JA9454**  
**福島県南会津郡伊南村**  
**平成4年8月14日**

平成5年10月21日  
航空事故調査委員会議決  
委員長 竹内和之  
委員 吉末幹昌  
委員 宮内恒幸  
委員 東口 實

東北エアサービス株式会社所属川崎ヒューズ式369D型JA9454（回転翼航空機）は、平成4年8月14日、送電線の巡視飛行のため福島県南会津郡伊南村付近を飛行中11時30分ごろ、工事用索道に衝突し同村伊南川の中州に墜落した。

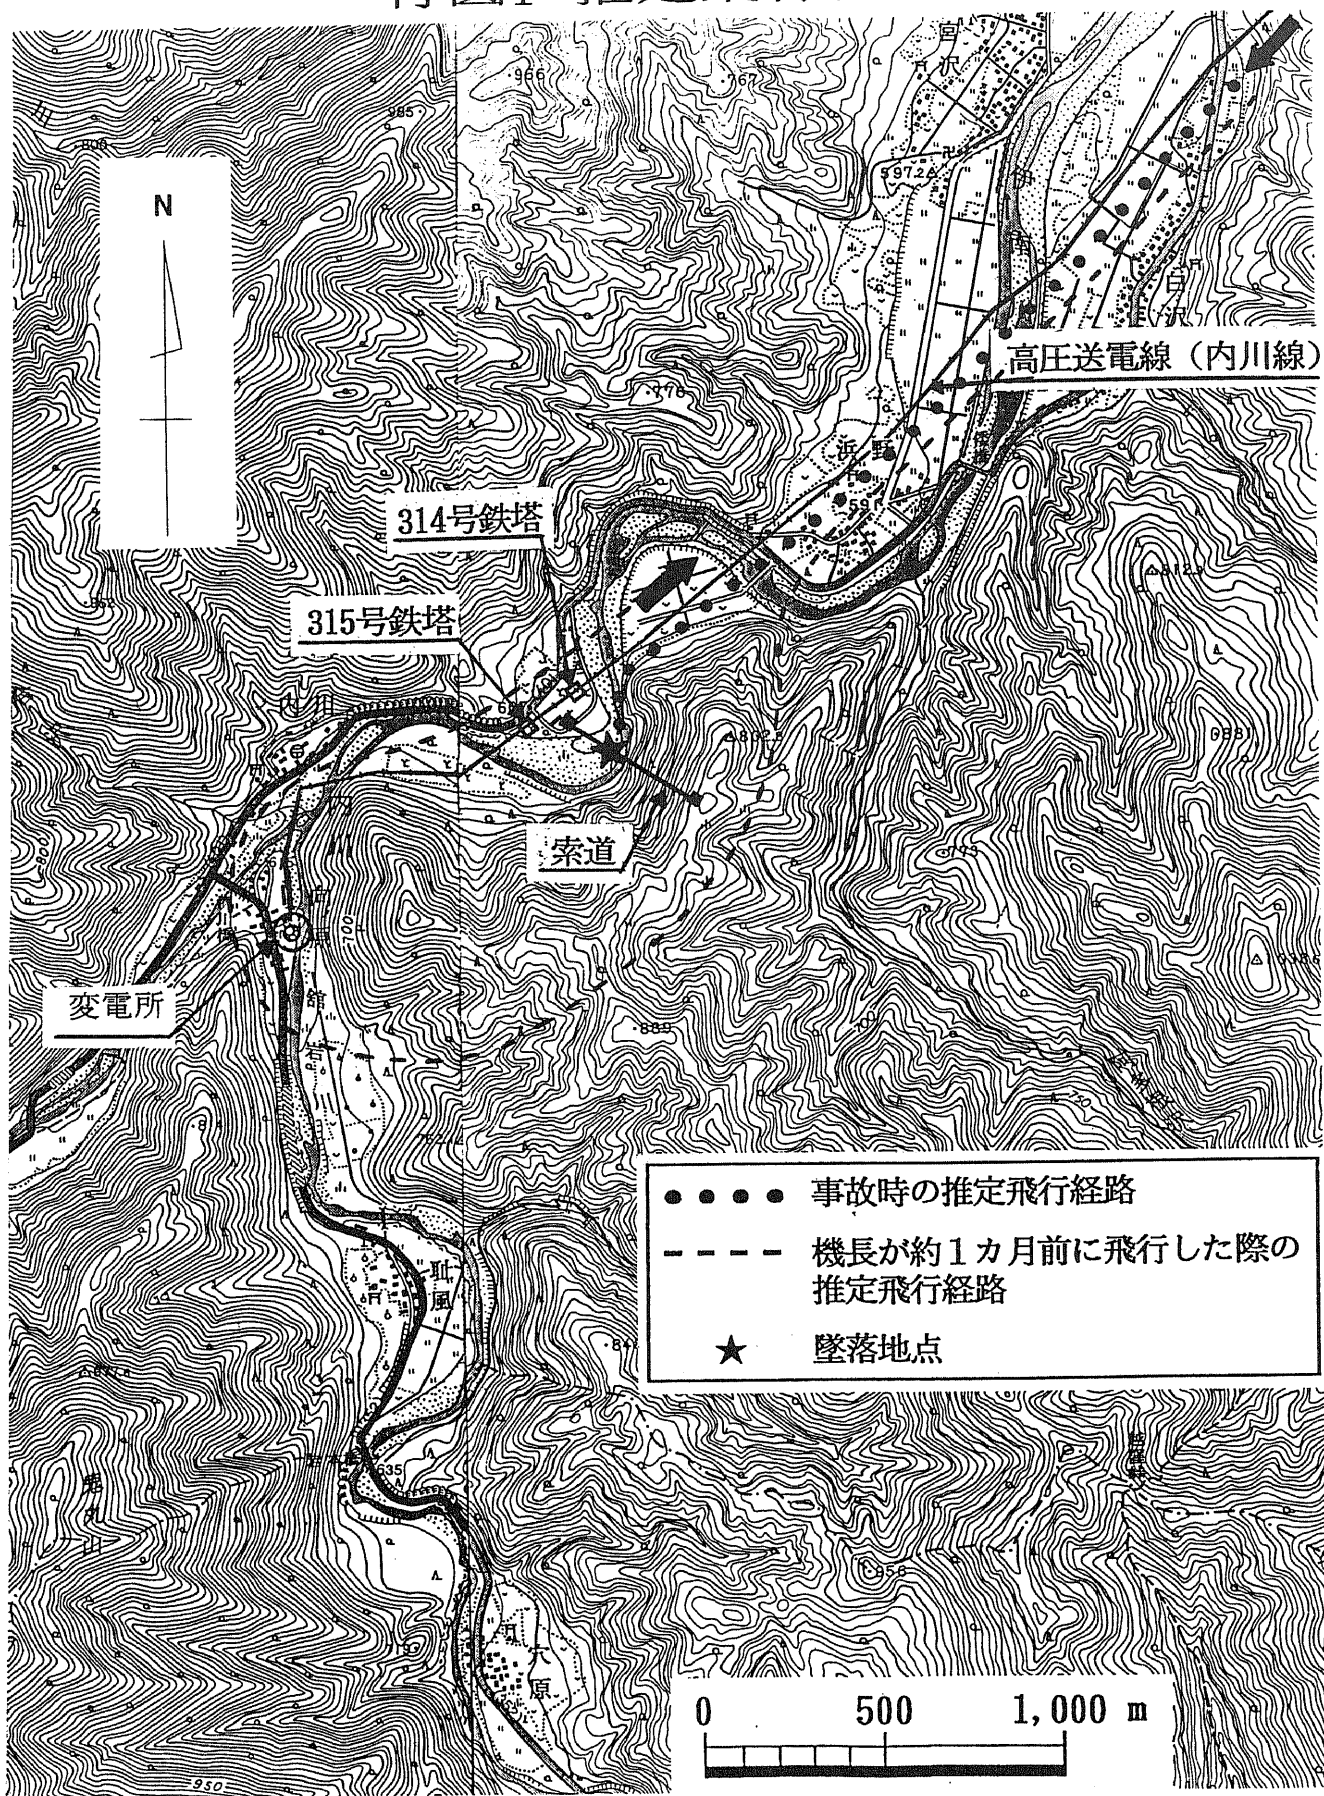
付図1 推定飛行経路

その後の同機の飛行状況は関係者が死亡しているため明らかではないが、同機の墜落場所付近で釣りをしていて事故を目撃した者によれば、次のとおりであった。（付図 1 及び 2 参照）

同機は伊南川の下流（北東側）から送電線に沿って飛来し、すぐ近くまでくると南に針路を変え、高度を下げながら川沿いに進んで行った。このとき同機が釣り人に対する注意をスピーカで放送しているのが聞こえた。同機が進んで行く先には索道があるので、そのうち針路を変えるものと思っていたら、「バーン」という音がして同機の尾部が飛び、胴体部が煙のようなものを引きながら落ちて行った。時刻は 1 1 時 3 0 分ごろだった。このときの天気は晴れで、視界はよく、強めの南風が吹いていた。

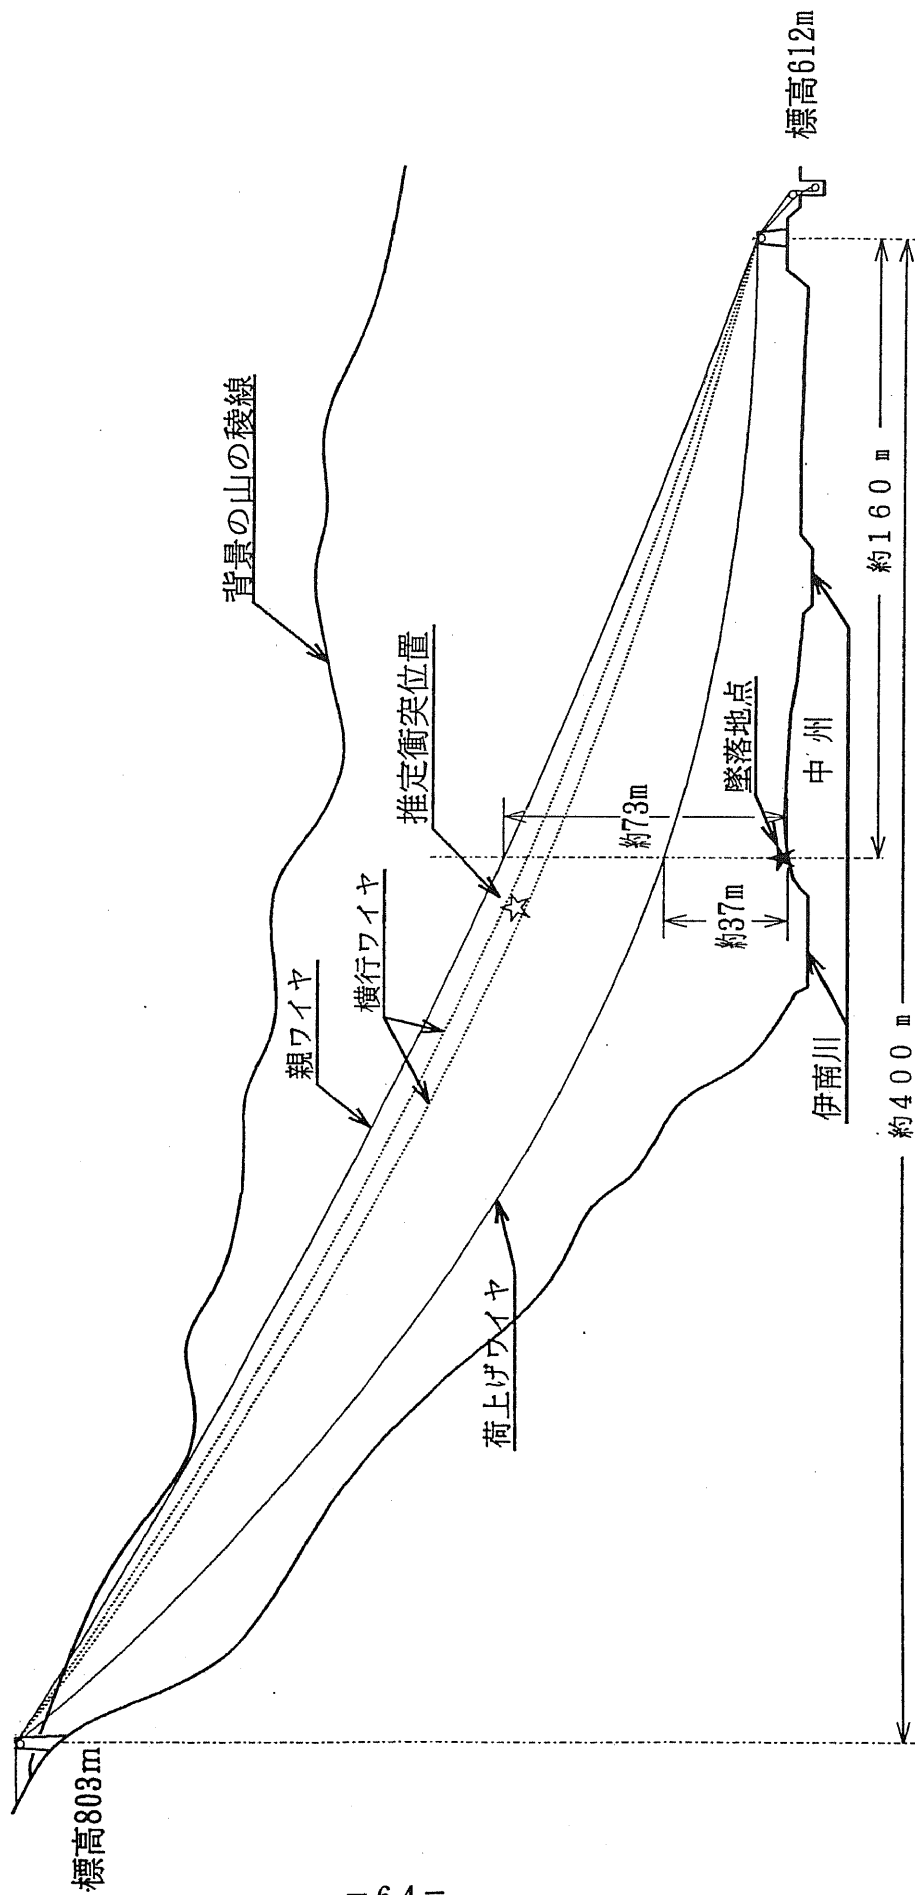
付図3 事故現場断面図

同機は、中央の2本の横行ワイヤに衝突してこれを切断し、索道の真下の中州に墜落していた。墜落地点での地上から荷上げワイヤまでの高さは約37メートル、親ワイヤまでの高さは約73メートルであった。横行ワイヤは同機により切断されたため、高さは測定できなかったが、関係者によれば、横行ワイヤは親ワイヤの下側約2～3メートルのところであったとのことである。（付図3参照）

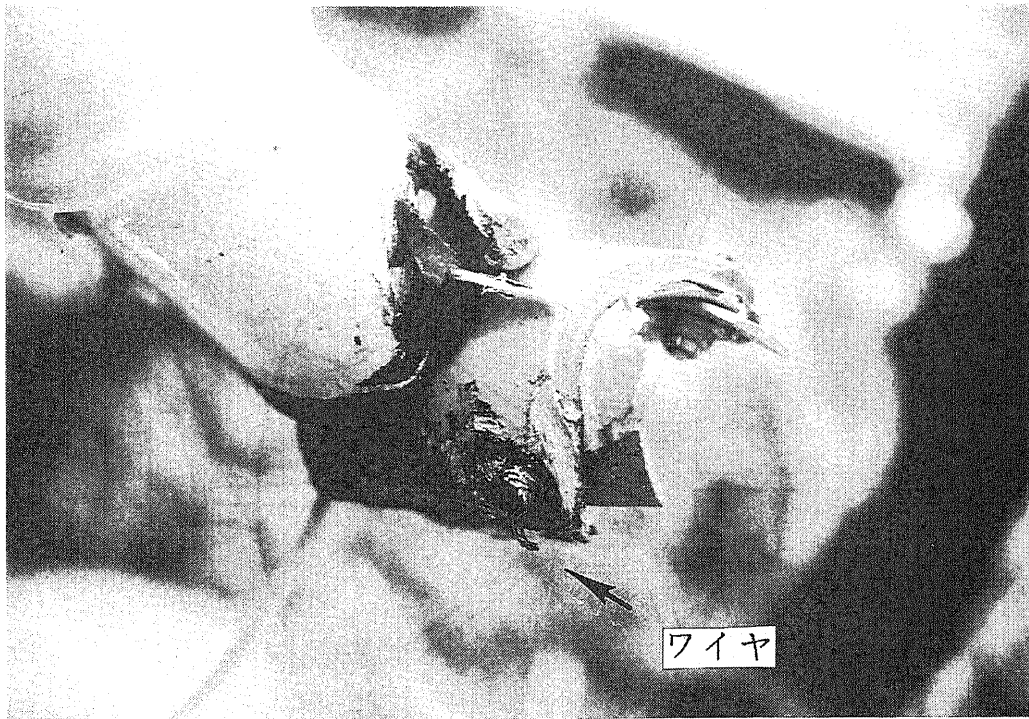
前方左側クロスチューブのスキッドを取付けるフット・アタッチメントには

索道との接触痕が認められた。また、これとスキッドを取り付けるボルトには索道のワイヤの一部が付着していた。(写真1参照)

3.1.5 2.8項(1)及び(2)に述べたように、同機の前方左側クロスチューブのスキッドを取付けるフット・アタッチメントに索道のワイヤとの接触痕が認められたこと、メイン・ロータ・ブレードに同ワイヤとの接触痕が残されていたこと及びメイン・ロータ・マストに同ワイヤが巻き付いていたことから、同機の降着装置及びメイン・ロータ・ブレードが索道のワイヤに衝突したものと認められる。

写真1 左前方脚柱のワイヤ接触痕跡

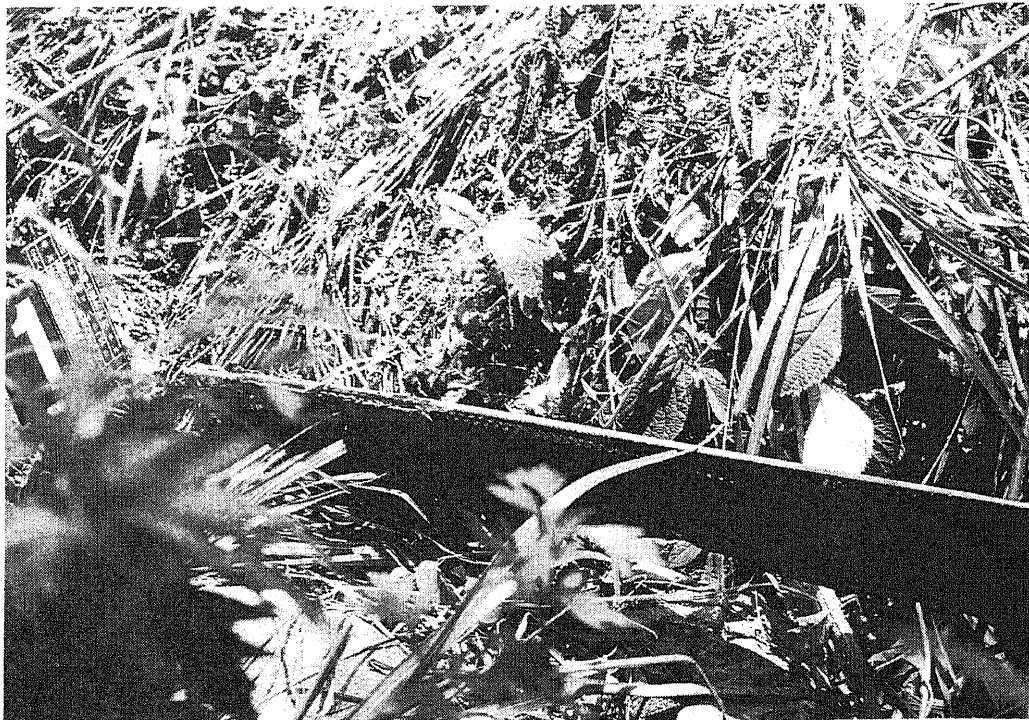
ア. 5枚あるメイン・ロータ・ブレードのうち、2枚はヘッドについていたが他の3枚はヘッドから分離していた。各ブレードの前縁にはワイヤとの接触痕が残されていた。(写真2参照)

写真2 メイン・ロータ・ブレードのワイヤ接触痕跡
