航空事故調査報告書
朝日航洋株式会社所属
ベル式206B型JA9465
千葉県印旛郡印旛村
平成5年1月28日

平成5年10月7日
航空事故調査委員会議決
委員長 竹内和之
委員 吉末幹昌
委員 宮内恒幸
委員 東口實

1.1 航空事故の概要

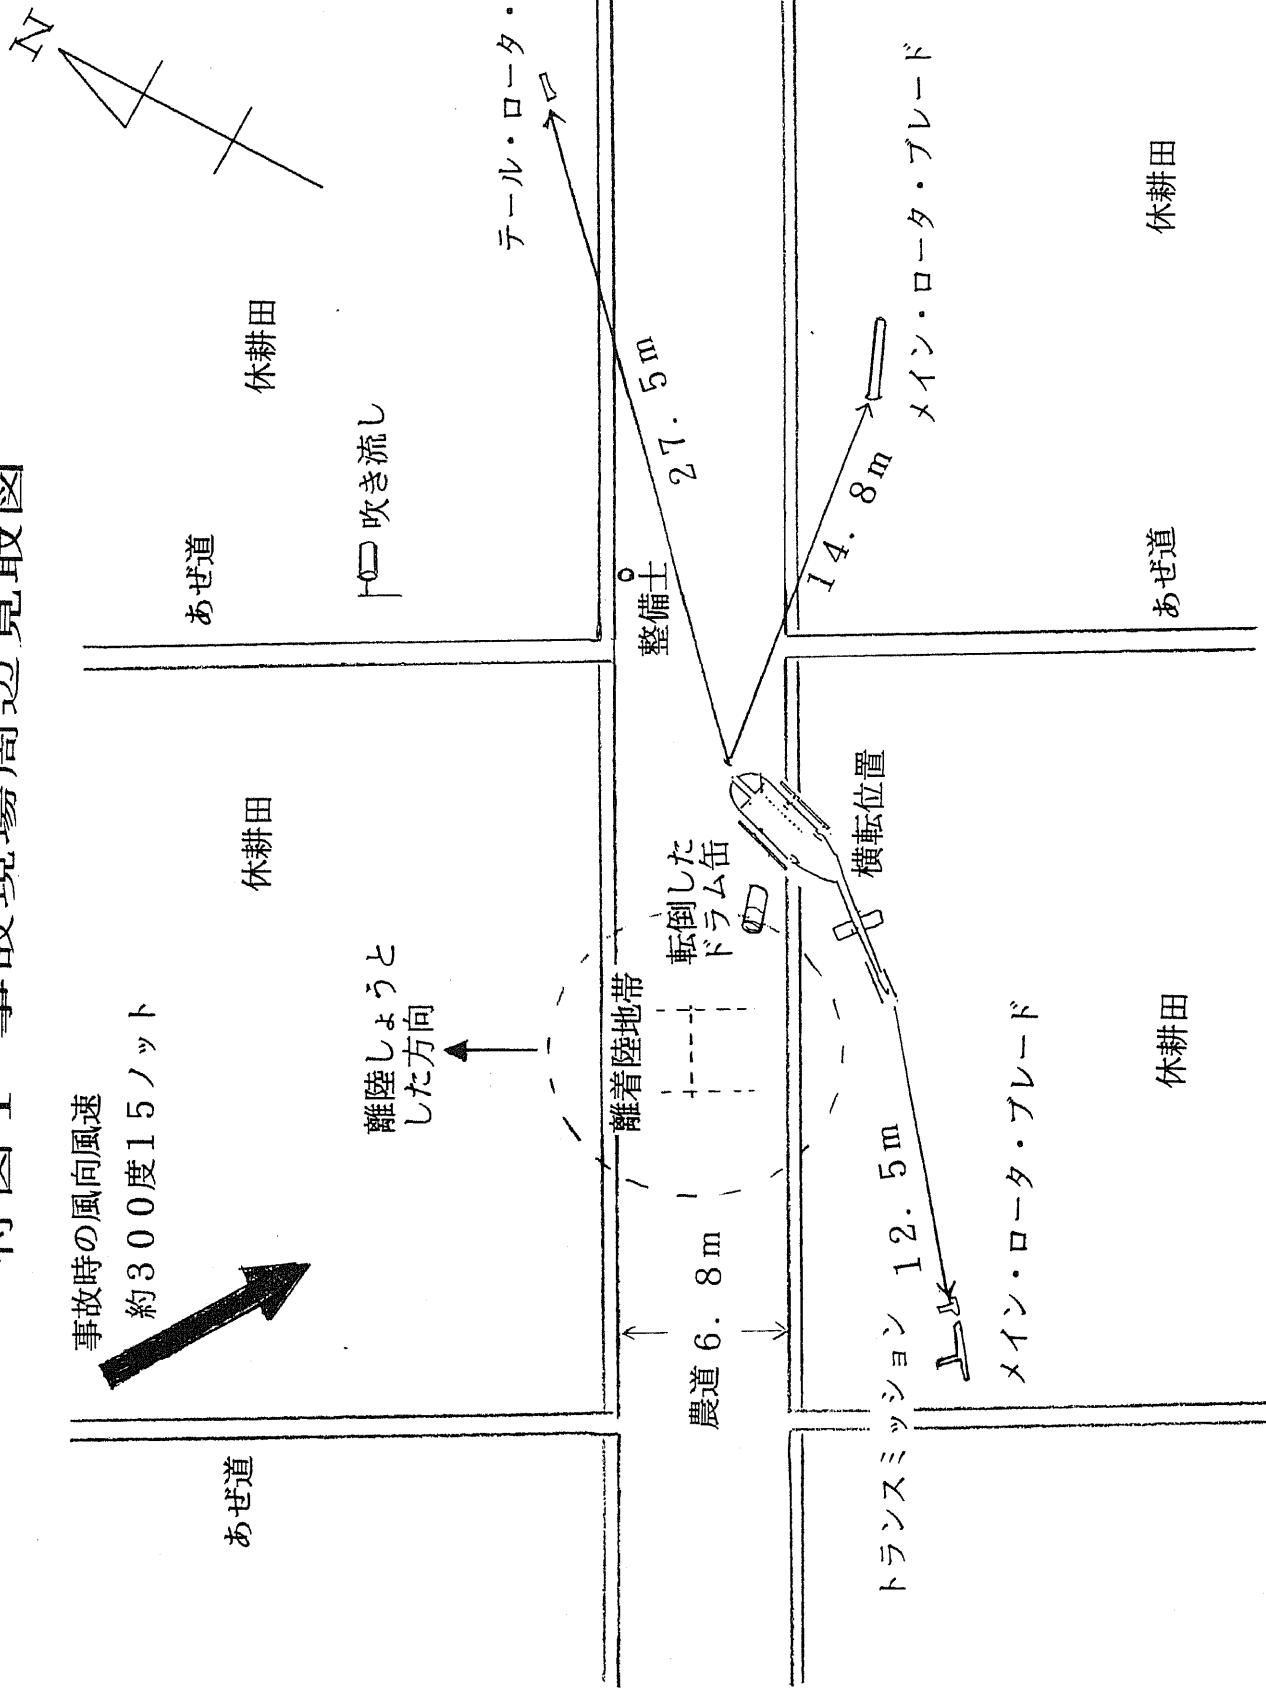
付図1 事故現場周辺見取り図

事故発生地点は千葉県印旛郡印旛村萩原干拓155で、事故発生時刻は11時46分ごろであつた。（付図1参照）

- ア. 農道上の場外離着陸場には、離着陸地帯の境界標識及び接地帯標識が設けられていなかった。
- イ. 横転した機体の左約1.5メートルの地点に満杯の燃料用ドラム缶が倒れていた。
- ウ. 燃料用ドラム缶には上部より14センチメートルの位置から66センチメートルの位置にかけて擦り傷があり、その下部に上下19センチメートル、左右35センチメートル、深さ4.5センチメートルのへこみが認められた。このへこみには同機の右スキッドのホイル取り付け金具のボルトが当たった跡が認められた。
- エ. 右スキッドには燃料用ドラム缶に塗装されていた塗料が付着していた。

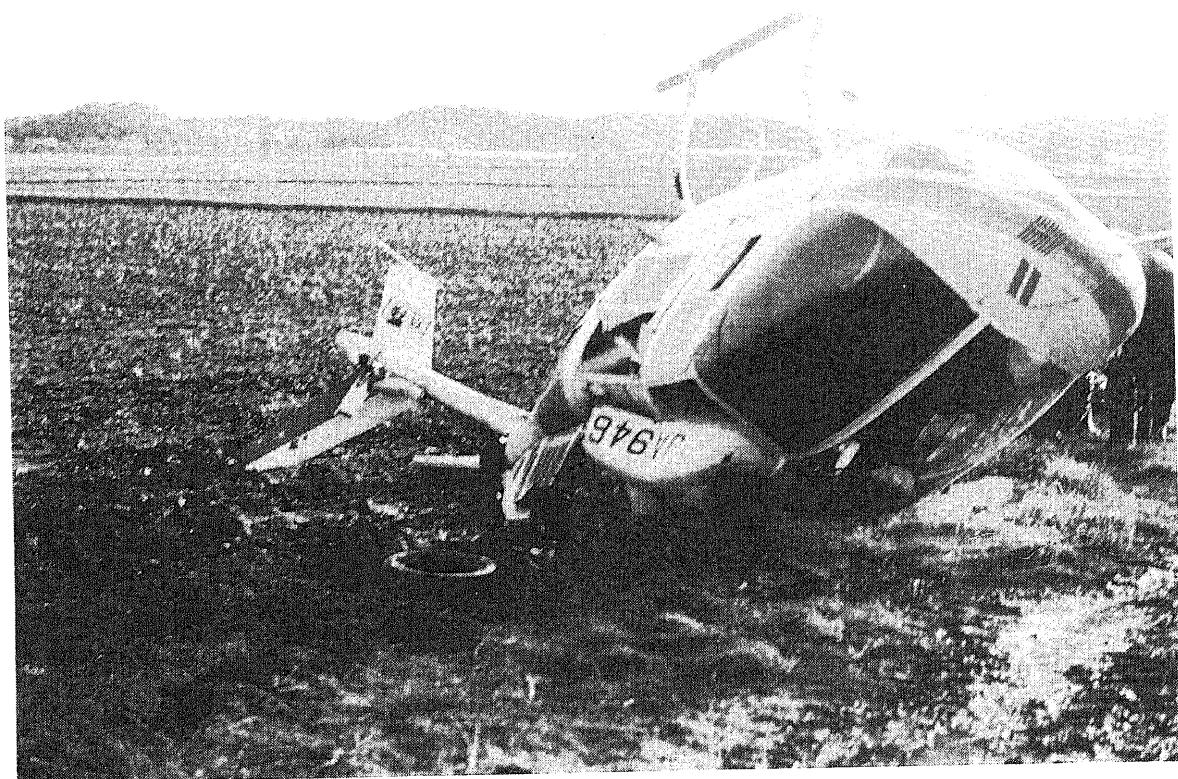
写真 1 事故機

同機は大破したが、火災は発生しなかった。

メイン・ロータ・ブレード	破損
トランスマッision	分離
テール・ブーム	破損
テール・ロータ・ブレード	破損
風防	破損

機体及びエンジンには事故時の衝撃による2次的な破損を除いて異常は認められなかった。

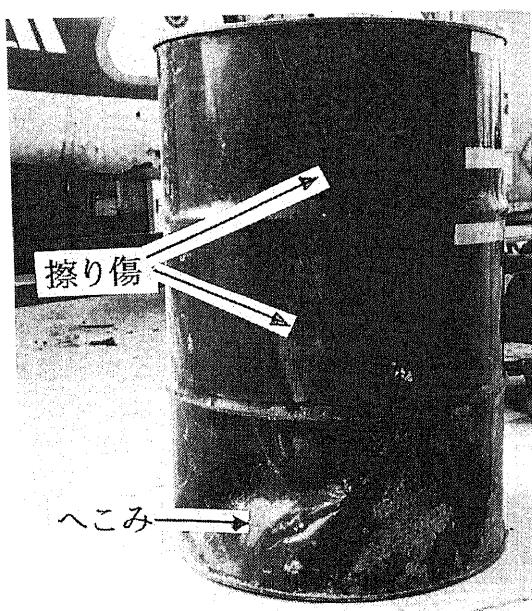
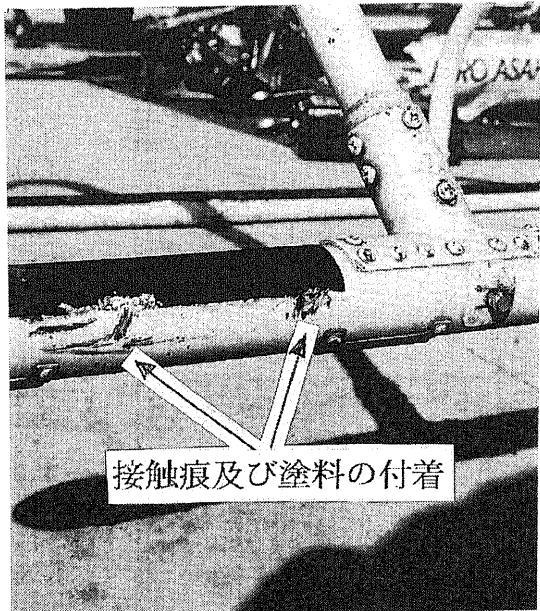
写真 2 燃料用 ドラム缶及びスキッドの接触痕

3.1.4 整備士は同機のスキッドが燃料用ドラム缶上部に接触したように見えたとき、機体が急激に右に傾いたと述べていること及び2.8(1)エ項に述べたように、同機の右スキッドには燃料用ドラム缶に塗装されていた塗料が付着していることから、同機はホバリング中に右スキッドが同ドラム缶に接触したものと推定される。

なお、燃料用ドラム缶のへこみは、同機が横転時に同機のスキッドが当たって生じたものと推定される。

3.1.6 右スキッドが燃料用ドラム缶に接触した同機は、接触したスキッドの位置が回転支点となり、急激に右傾したため、機長は直ちに操縦桿を左側にあて、修正操作を行ったが機体の姿勢を回復させることができず、右側に横転したものと推定される。なお、機長によればスキッドが接触した感触はなかったとのことであるが、これは機体が風に流される速度が遅く、接触の衝撃が少なかったためと考えられる。

本事故は、同機が離陸時に機長の操作に適切を欠き、機体が風に流されてスキッドが至近距離にあった燃料用ドラム缶に接触し、横転したことによるものと推定される。
