航空事故調査報告書  
中日本航空株式会社所属  
ベル式206B型JA9124  
新潟県両津市  
平成5年8月15日

平成6年2月17日

航空事故調査委員会議決

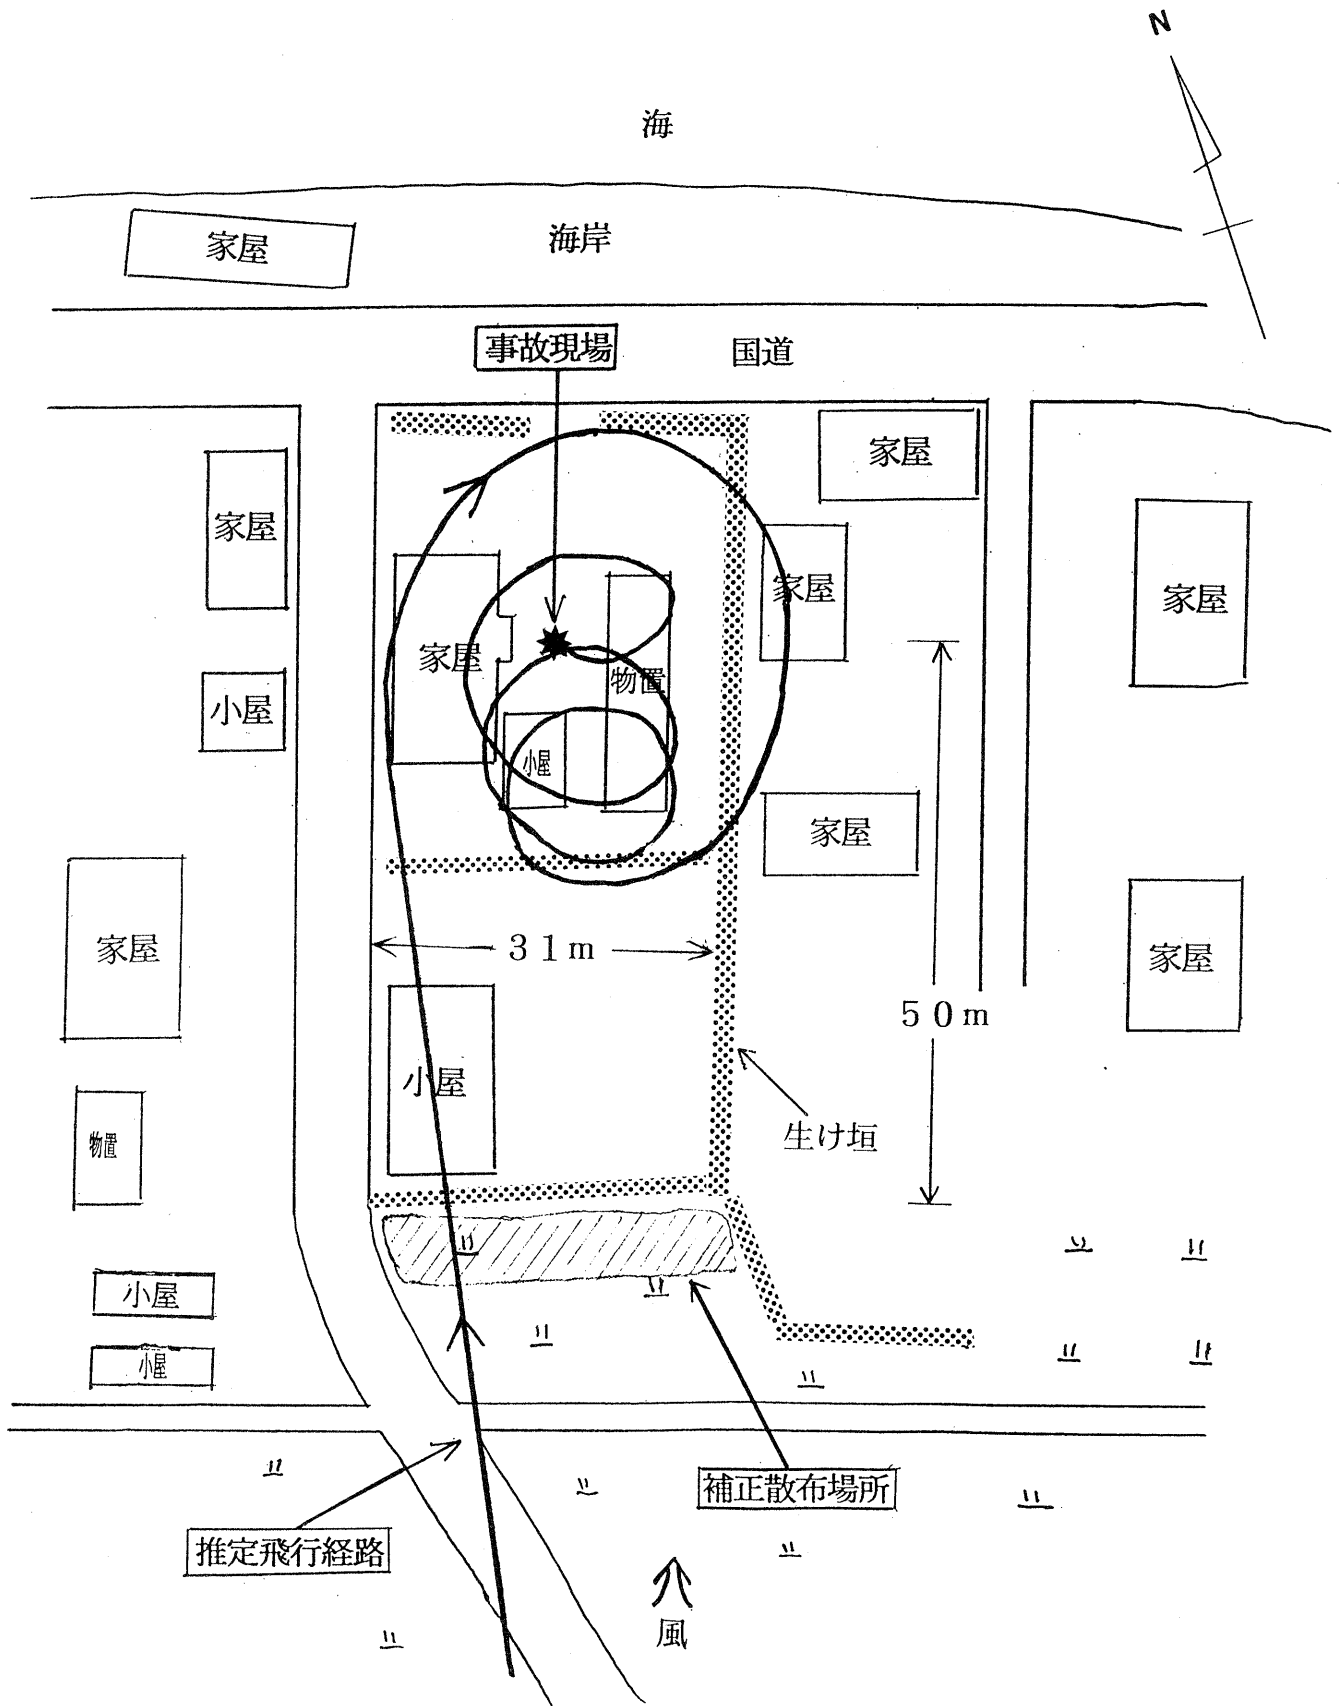
付図 1 事故現場見取図

事故発生地点は新潟県両津市大字住吉182番地の民家の庭で、事故発生時刻は08時30分ごろであった。（付図1参照）

事故現場は、海岸線から約30メートルにある国道沿いに建てられた民家の玄関と物置小屋との間の庭で、中央付近に松の木等が数本植わった築山がある。

同機は、物置小屋のひさし部分を破損させ築山の上に胴体左側を下にして墜落していた。

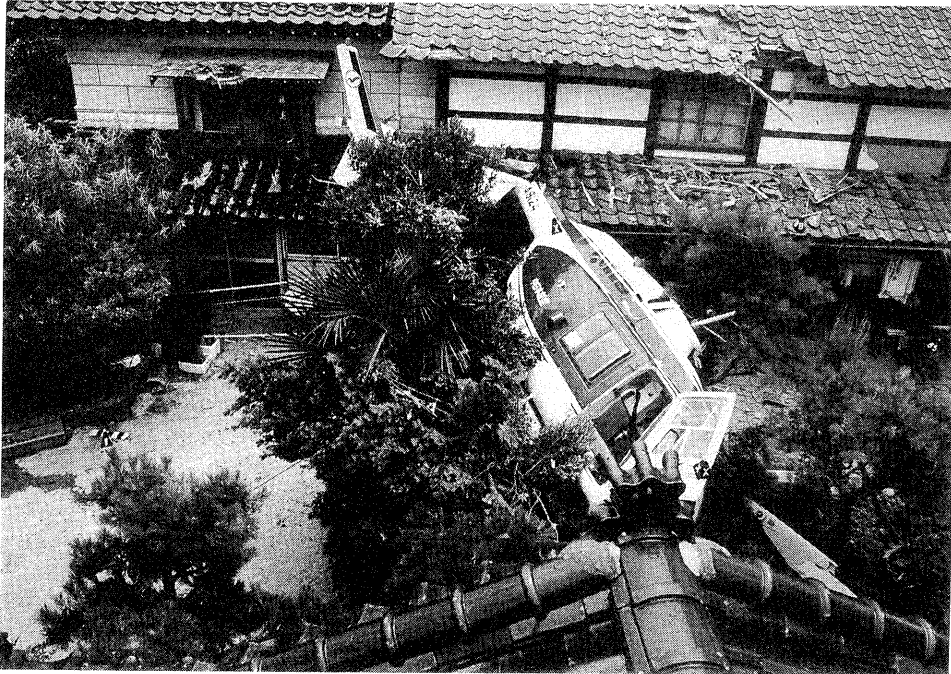
写真1 事故機

- (1) メイン・ロータ・ブレードは、ロータ・ハブの付け根でロータ・マストから破断していた。また、テール・ブームは胴体との結合部の後方約1メートルのところで下方に折れ曲がっていたが、これらは同機が墜落したときの2次的損傷と認められた。(写真1及び2参照)
- (2) エンジンは、排気口から目視点検を行ったところタービン・ブレードに損傷はなく、手回ししたところ滑らかに回転した。
- (3) 操縦系統に異常は認められなかった。
