航空事故調査報告書
株式会社ベルハンドクラブ所属
アグスタ式A109AⅡ型 J A 9 6 6 1
東京ヘリポート
平成5年6月16日

平成6年2月17日

航空事故調査委員会議決

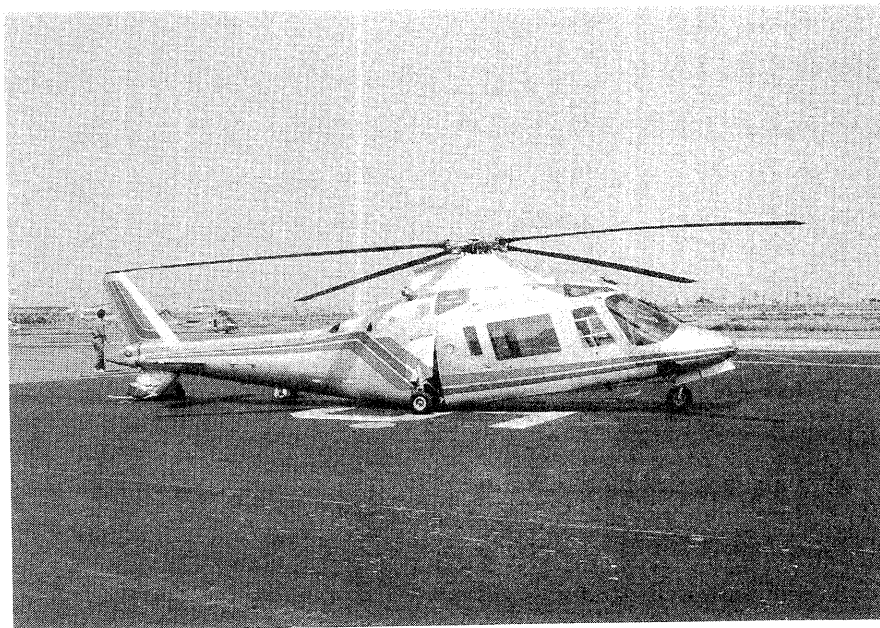
写真1 事故機

同機の降着装置の前脚は損傷を受けていなかったが、両主脚はストラットが損傷し、車輪の下部が胴体下部とほぼ同位置の高さまで押し曲げられていた。下部垂直フィンの方約半分が押し潰され、2枚のテールロータ・ブレードの1枚は根元から折損し、1枚は先端部が損傷していた。

3.1.7 機体の損傷状況から同機は浮揚後ほぼ水平な姿勢で舗装面に落下し、このとき両主脚、テールロータ及び下部垂直フィンを損傷したものと推定される。

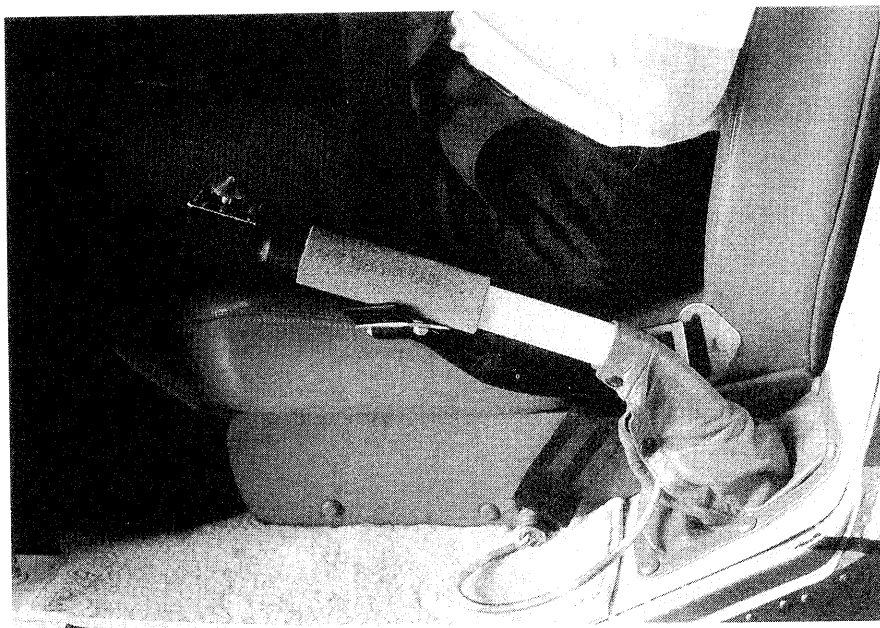
副操縦士席に着席し、事故時搭乗した同乗者が口述したように緩くシート・ベルトを締め、コレクティブ・ピッチ・レバーを上下させたところ、ベルトの折り返し部の金具がコレクティブ・ピッチ・レバーと座席の隙間に挟まれることとなった。

(写真2参照) この状態で、同レバーに事故時と同程度の強さにフリクションをかけ、シート・ベルトのバックル部を持ち、金具がコレクティブ・ピッチ・レバーから外れるまで引いたところ、同レバーはフル・ダウン位置からそのグリップ中央部で124ミリメートル持ち上がった。このときのメイン・ロータ・ブレードのピッチ角は14度であった。

3.1.5 副操縦士席に搭乗した同乗者の口述及び2.8.2項に述べた検証結果から、同人のシートベルトの締め方が緩かったために、シート・ベルトの折り返し部の金具が飛行中コレクティブ・ピッチ・レバーが引き上げられている間に、同レバーと座席の隙間から同レバーの下に落ちたものと推定される。その後、同機が着陸する際、同レバーが下げられたために、金具は同レバーと座席の隙間に挟まれることとなったが、同機がスポットに入った後、同人がこれに気付かずにシートベルトを外そうとして、強くバックル部を持ち上げたため金具が同レバーに引っ掛かり、同レバーが引き上げられたものと推定される。

本事故は、スポット内でエンジン停止操作中、フル・ダウン位置にあったコレクティブ・ピッチ・レバーが、同乗者のシート・ベルトの金具で引っ掛けられて引き上げられたために、メイン・ロータ・ブレードのピッチ角が増加して機体が浮揚し、落下したことによるものと推定される。同乗者のシート・ベルトの金具がコレクティブ・ピッチ・レバーに引っ掛かることになったのは、同人のシート・ベルトの着用方法が適切でなかったためと推定される。

写真2 コレクティブ・ピッチ・レバーに
引っ掛かったシートベルトの金具
(同型式機を用いた検証)
