航空事故調査報告書
ランズ式S-7型自作航空機
北海道洞爺湖
平成5年8月16日

平成5年12月2日
航空事故調査委員会議決
委員長 竹内和之
委員 小林哲一
委員 宮内恒幸
委員 東昭
委員 東口實

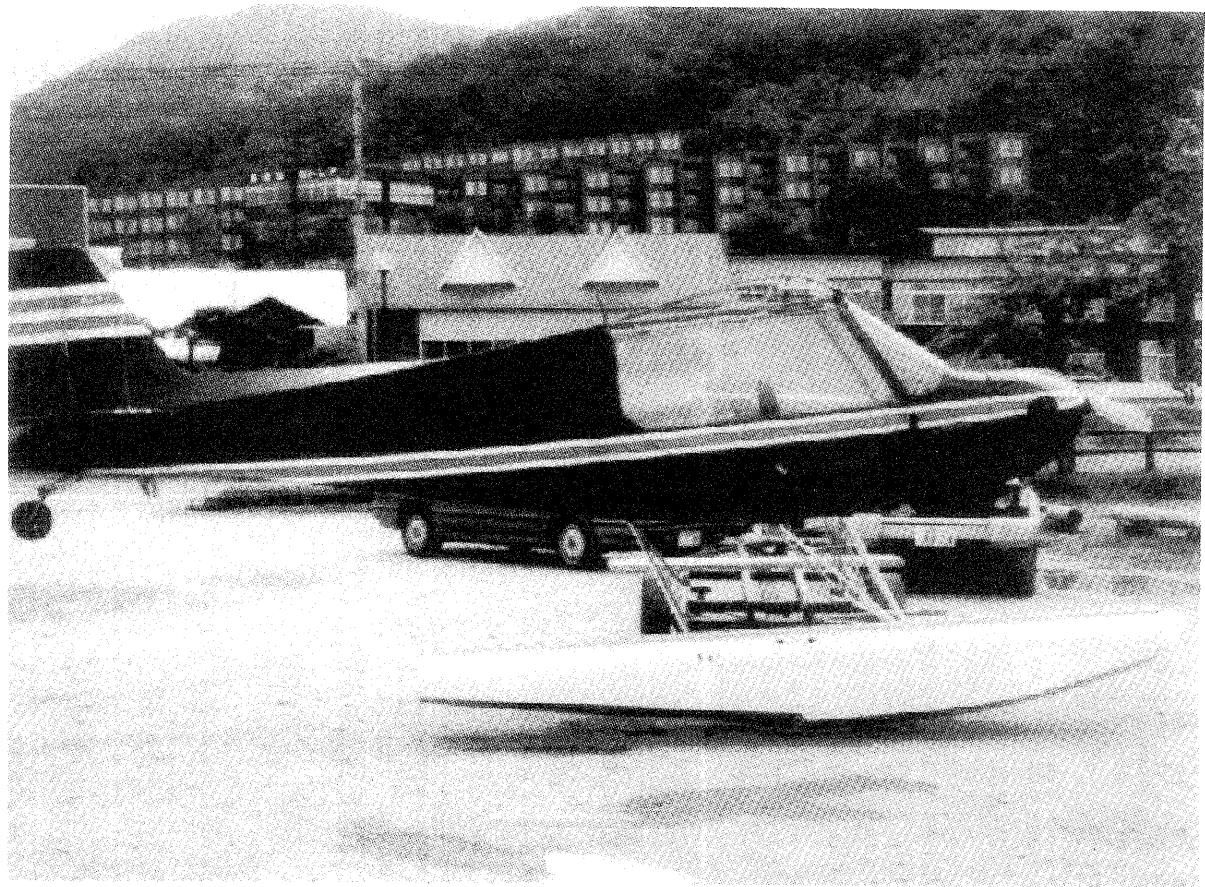
写真　事故機

左フロート取り付け部破損

同機の左フロートは、取り付け部が破損しており湖岸に引き上げられる中に機体から外れ水没した。

降下角となってハードランディングして左フロート取り付け部が破損したものと推定される。

フロート付きに改造された機体
(主翼は取り外されている)
