航空事故調査報告書
深川航空協会所属
萩原式 H - 23 C 型 JA2053
北海道深川市滑空場
平成 4 年 8 月 5 日

平成 6 年 3 月 3 日
航空事故調査委員会議決
委員長 竹内和之
委員 小林哲一
委員 宮内恒幸
委員 東昭
委員 東實

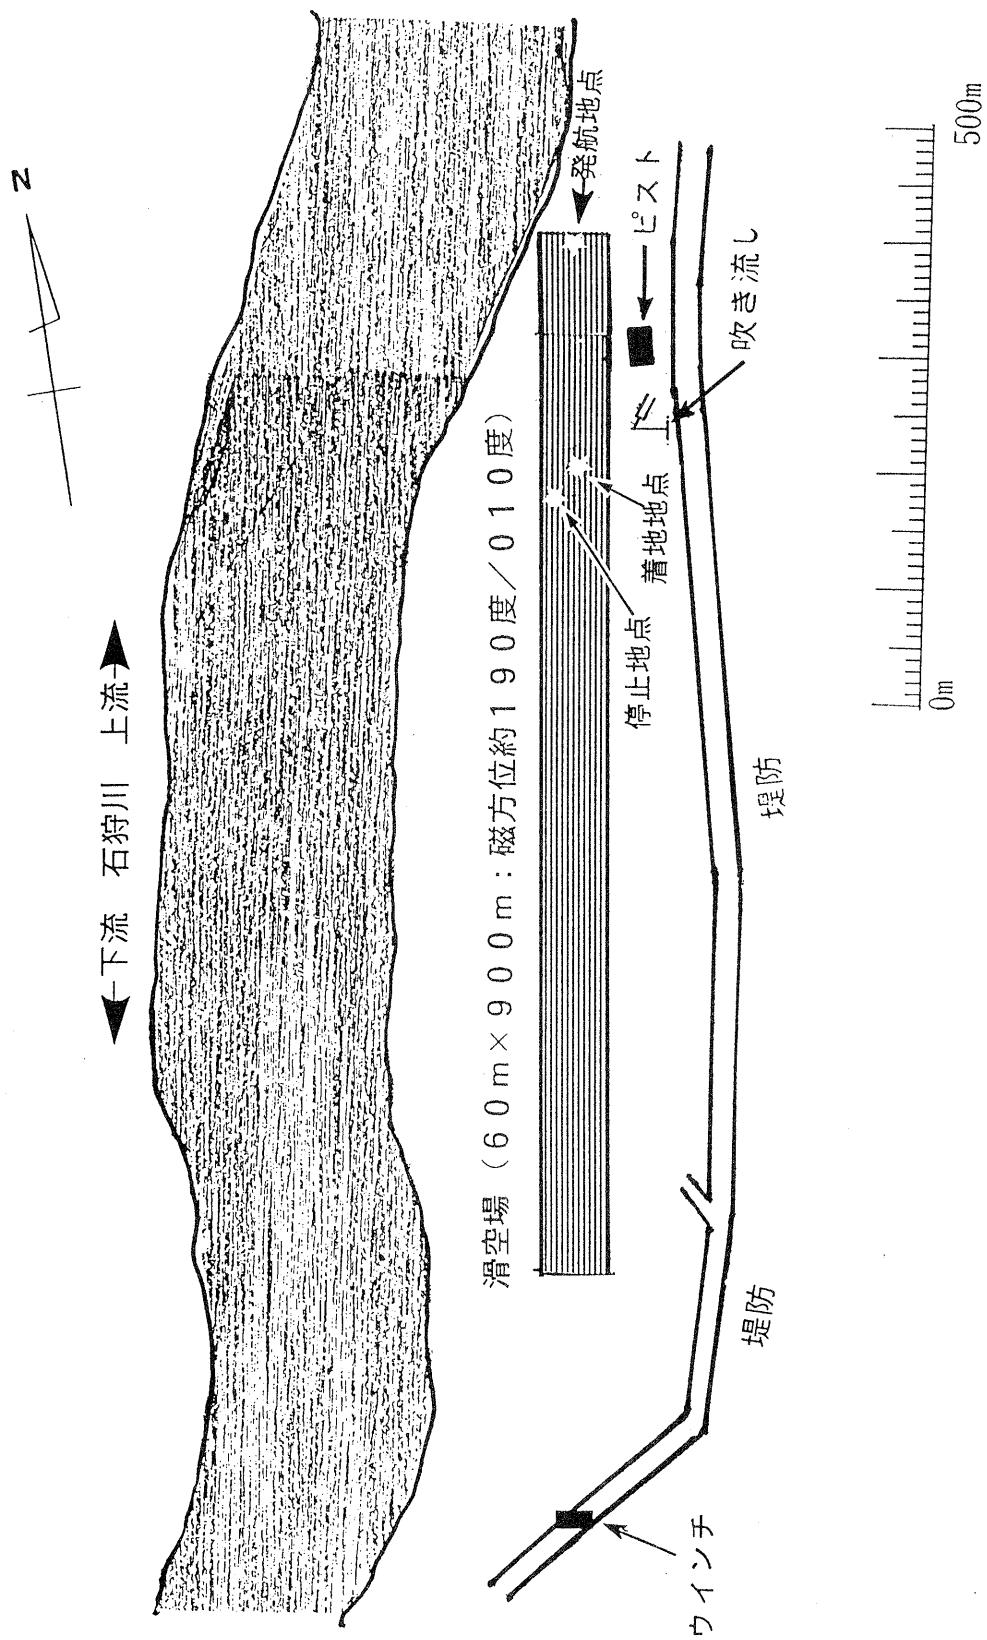
付図1 深川市滑空場概要図

滑空場及びその周辺には、滑空機の運航に支障が生ずるような木の切り株や大きな石は見当たらなかったが、曳航索が引っかかる可能性のあるものとして、草丈が15~20センチメートルの「イタドリ」の草株が点在して生えているのが認められた。

3.1.6 2.1項に前述したワインチ運転員の口述から、曳航索が自動離脱したことは、2.8.1項に前述した「イタドリ」の草株に引っかかりながら曳航されていた同機の曳航索が、草株の引っかかりから外れて緩んだことによるものと推定される。

5.1 本事故後、深川航空協会は草刈り作業を頻繁に行うこととし、滑空場の整備に一層留意することとした。

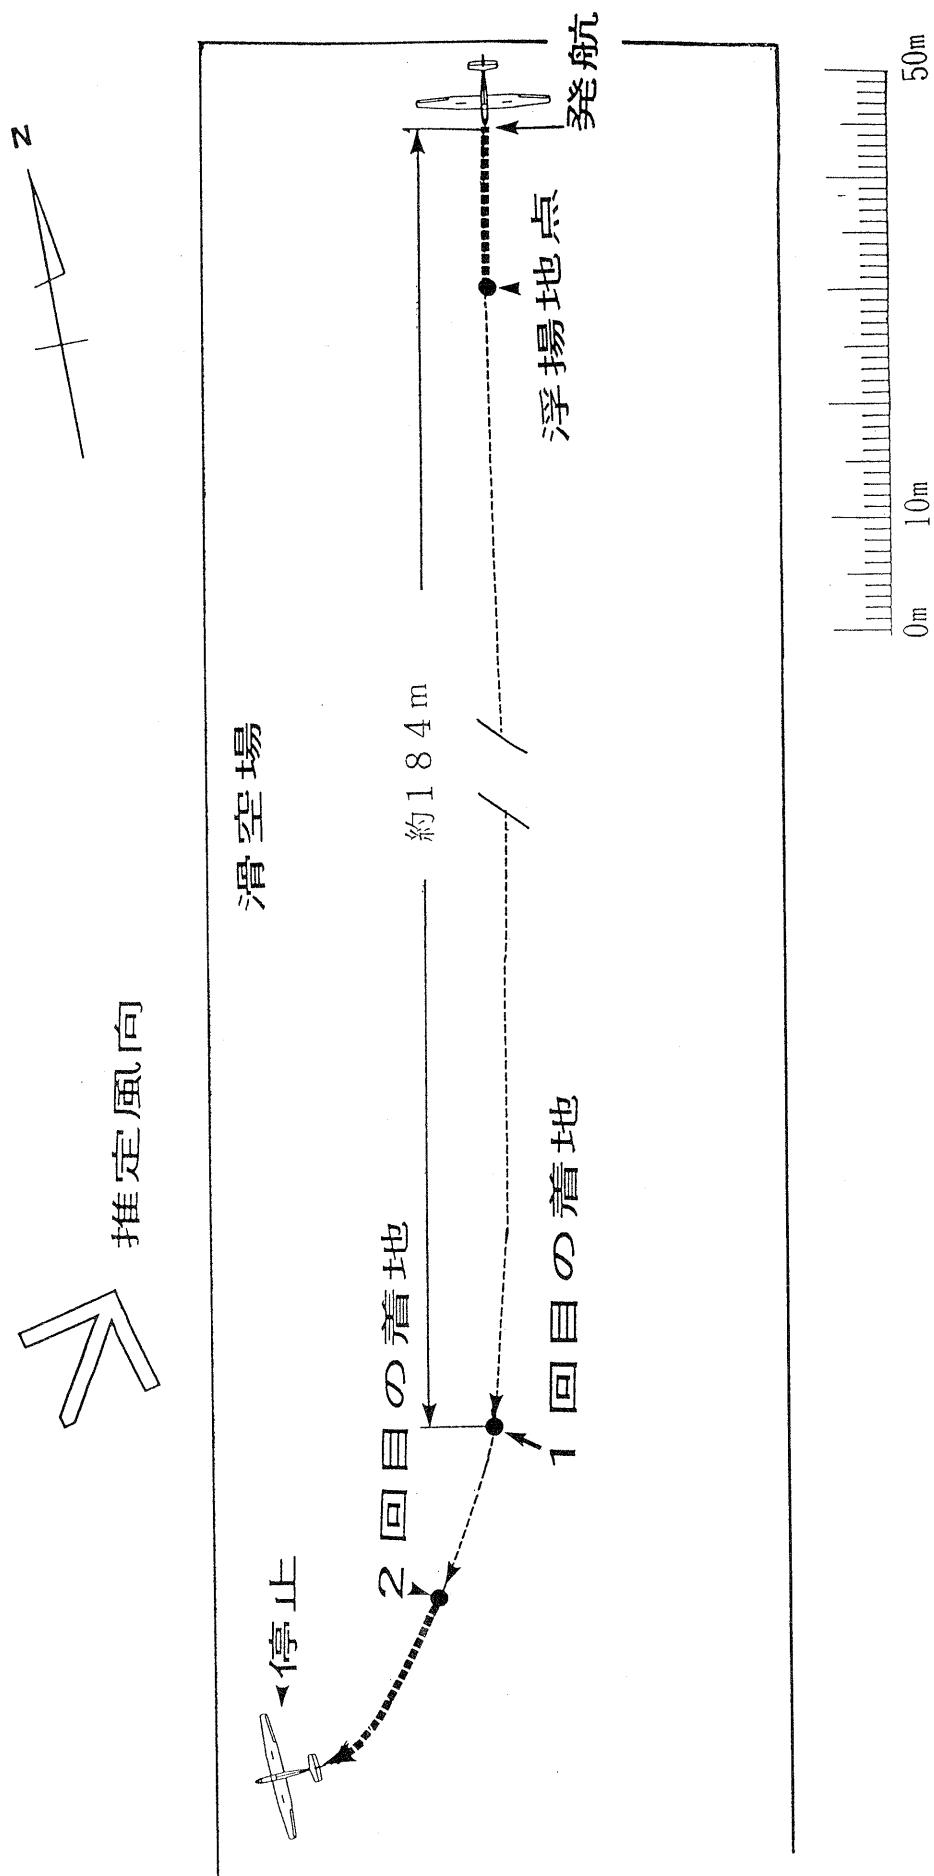
付図2 推定飛行経路図

同機は、発航地点から約180メートルの滑空場上に、やや機首下げの姿勢でハードランディングし、約15メートルの距離をバウンドした後、右に回頭しながら約20メートルの距離を地上滑走し、機首を西に向けて滑空場上に停止した。

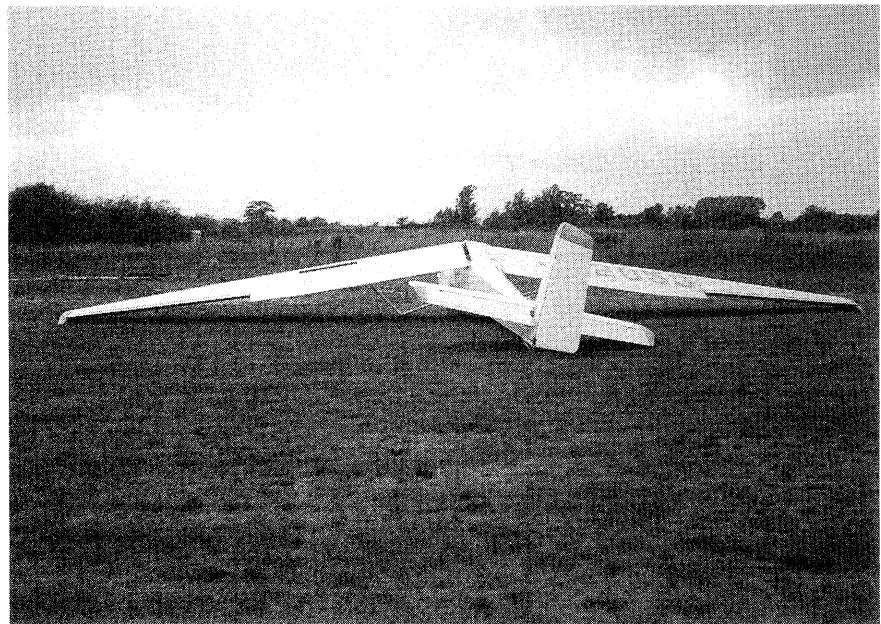
写真 事故機

左主翼ストラット及び翼根部	破 損
機首部	破 損

3.1.5 同機は、発航後の上昇中に曳航索が自動離脱したため、練習生が緊急操作を行ったが、ハードランディングとなって機首部分及び主翼を破損したものと推定される。
