航空事故調査報告書
ニューウイングス式MAX-R 447型超軽量動力機
佐賀県唐津市
平成5年9月26日

平成6年3月3日
航空事故調査委員会議決
委員長 竹内和之
委員 小林哲一
委員 宮内恒幸
委員 東昭
委員 東口實

1.1 航空事故の概要

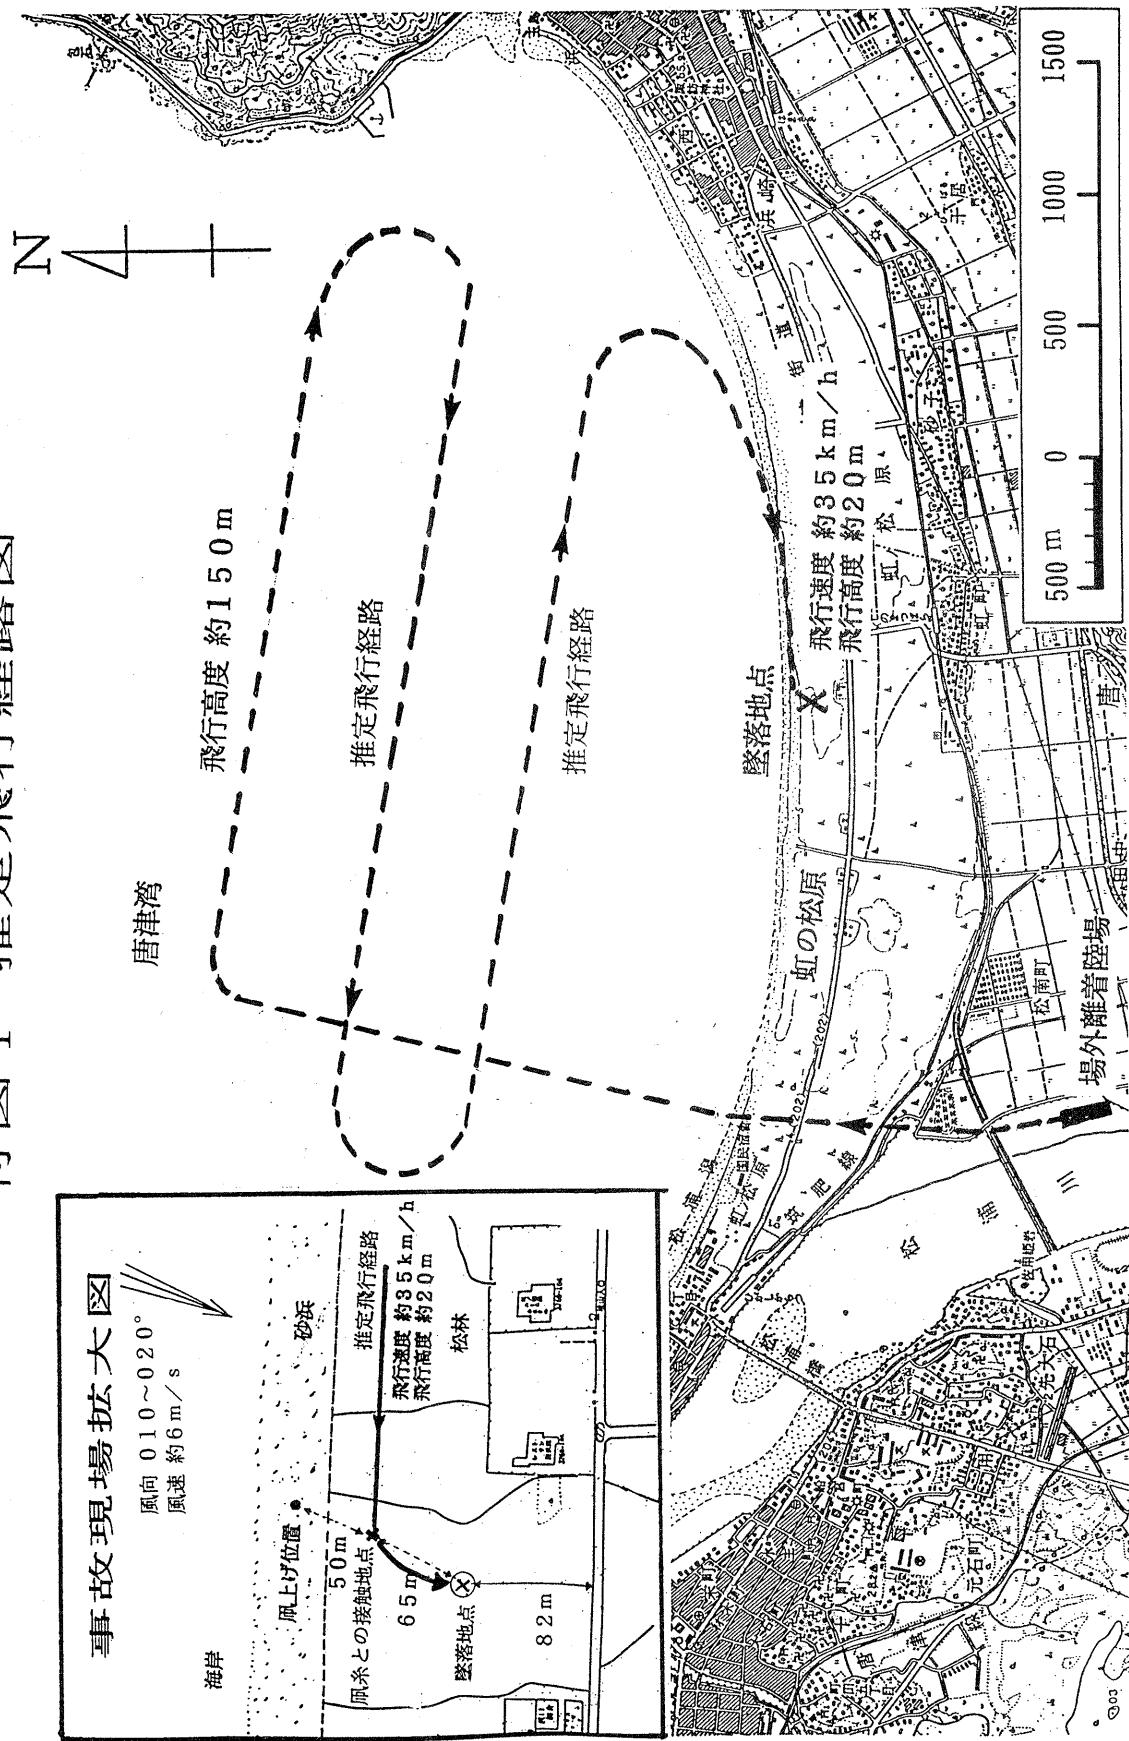
付図 1 推定飛行経路図

場外離着陸場を離陸後、唐津湾の上空を当初高度約150メートルで飛行し、徐々に高度を下げて虹の松原の海岸線沿いに高度約20メートル、速度毎時約35キロメートルで飛行中の15時50分ごろ、突然、左翼が下がり、左に降下旋回を始めた。直ちに回復操作を実施したが間に合わず松林に機首から墜落した。

「虹の松原」の海岸で凧上げをしていたところ、15時50分ごろ超軽量動力機が東方から飛んで来た。自分が上げていた凧糸に接近し、凧糸が同機の左翼翼端に接触したので凧糸を手から離したが同機は左旋回しながら松林に墜落した。

事故発生地点は佐賀県唐津市鏡の「虹の松原」内で、事故発生時刻は15時50分ごろであった。（付図1参照）

3.1.2 同機は、「虹の松原」の海岸線を低空で飛行中、凧糸が同機の左翼翼端に接触してからまつたため、左翼が下がって左に降下旋回を始め、操縦者が回復操作を行ったが低高度であったため、回復できず松林に墜落したものと推定される。
