航空事故調査報告書  
ジャパンロイヤルヘリコプター株式会社所属  
川崎ヒューズ式369D型 JA9239  
宮城県桃生郡矢本町  
平成5年8月4日

平成6年3月17日  
航空事故調査委員会議決  
委員長 竹内和之  
委員 小林哲一  
委員 宮内恒幸  
委員 東昭  
委員 東實

### 1.1 航空事故の概要

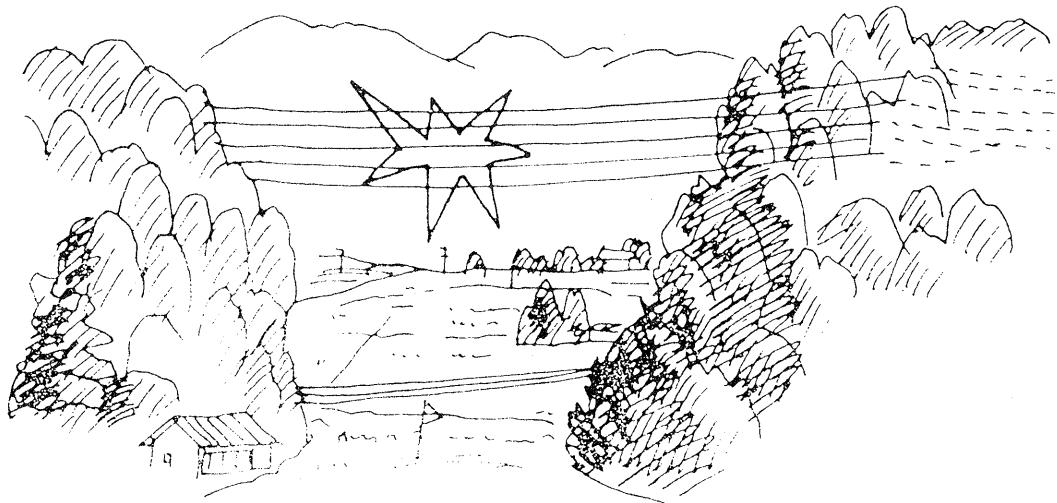
2. 社団法人農林水産航空協会発行の「農林航空 安全飛行の手引き 電線接触事故防止編」（昭和62年5月25日発行、平成3年2月改定）27頁に以下の記述があり、谷津田からの出口での同種の事故発生の防止につき注意を喚起している。

谷津田からの出口で、このような事故が数件発生しています。  
散布直前にもう一度調査飛行を励行。

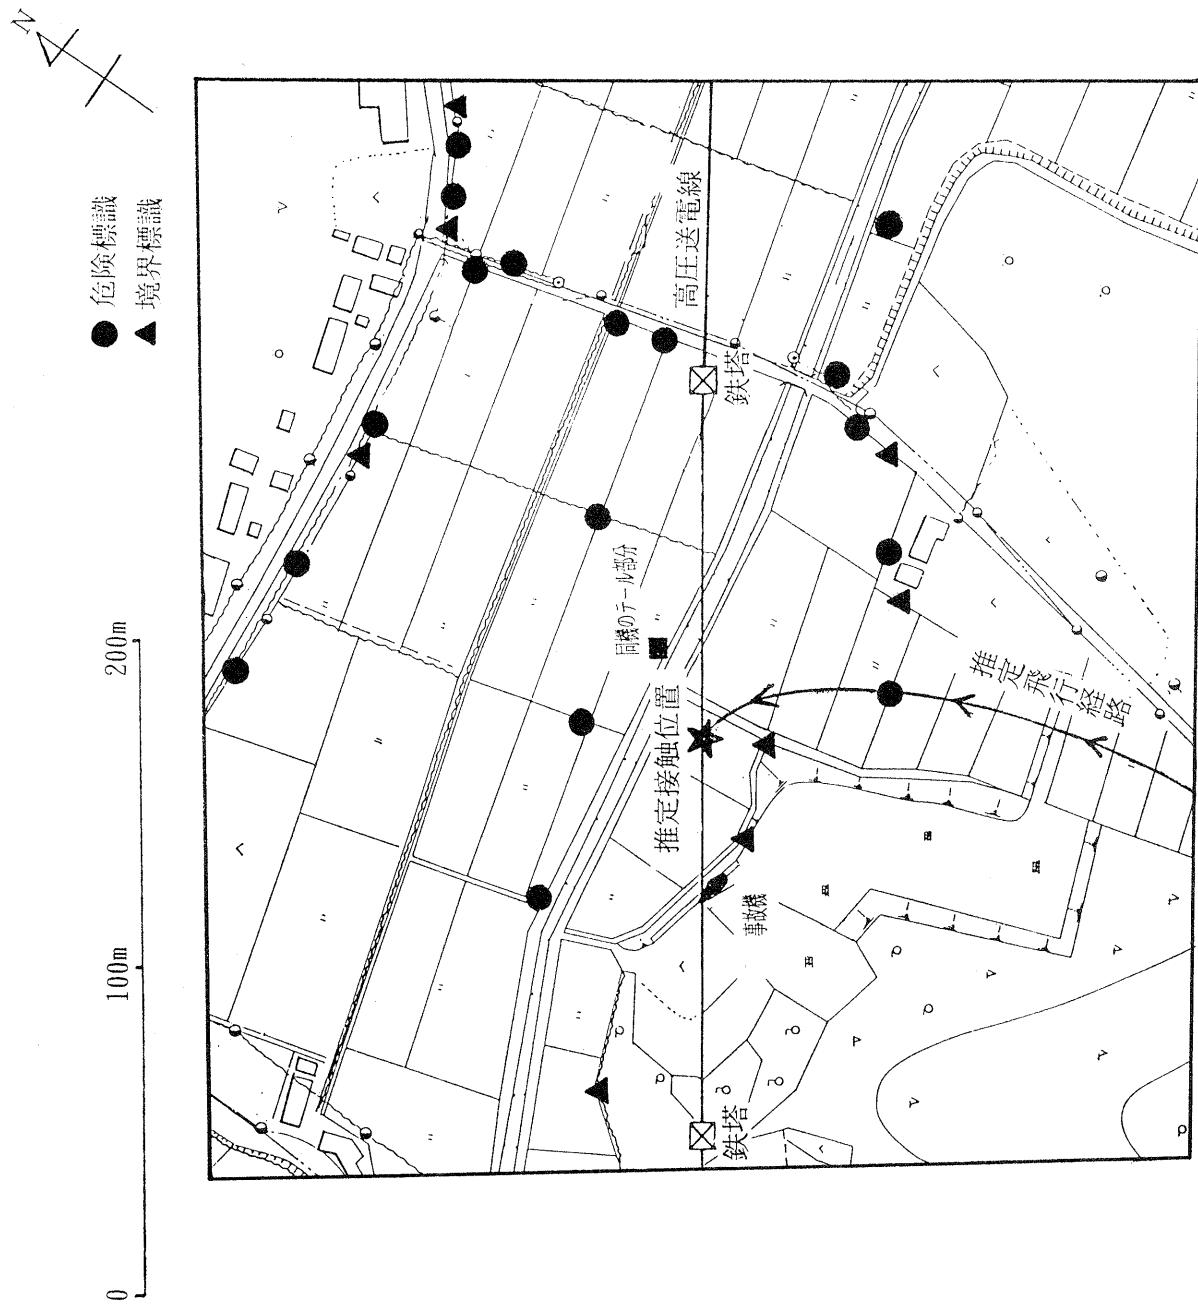
付図1 事故現場周辺見取り図

同機は、高圧送電線に沿って薬剤散布を行っていたが、しばらくしてから高圧送電線に向かって谷津田の上空を薬剤散布しているのが見えた。少し高度を上げながら左旋回した時、高圧送電線にモロに衝突して墜落していった。墜落地点は地形にさえぎられていて見えなかった。高圧送電線に衝突した時、雷のような火花が見え「バンバン」という大きな音が聞こえた。すぐに消防署に電話をした。事故発生地点は、宮城県桃生郡矢本町大塩字朴倉地内で、事故発生時刻は05時30分ごろであった。（付図1及び写真1並びに2参照）

同機のテール部分が高圧送電線との推定接触位置近くに落下していた。（付図1及び写真2参照）

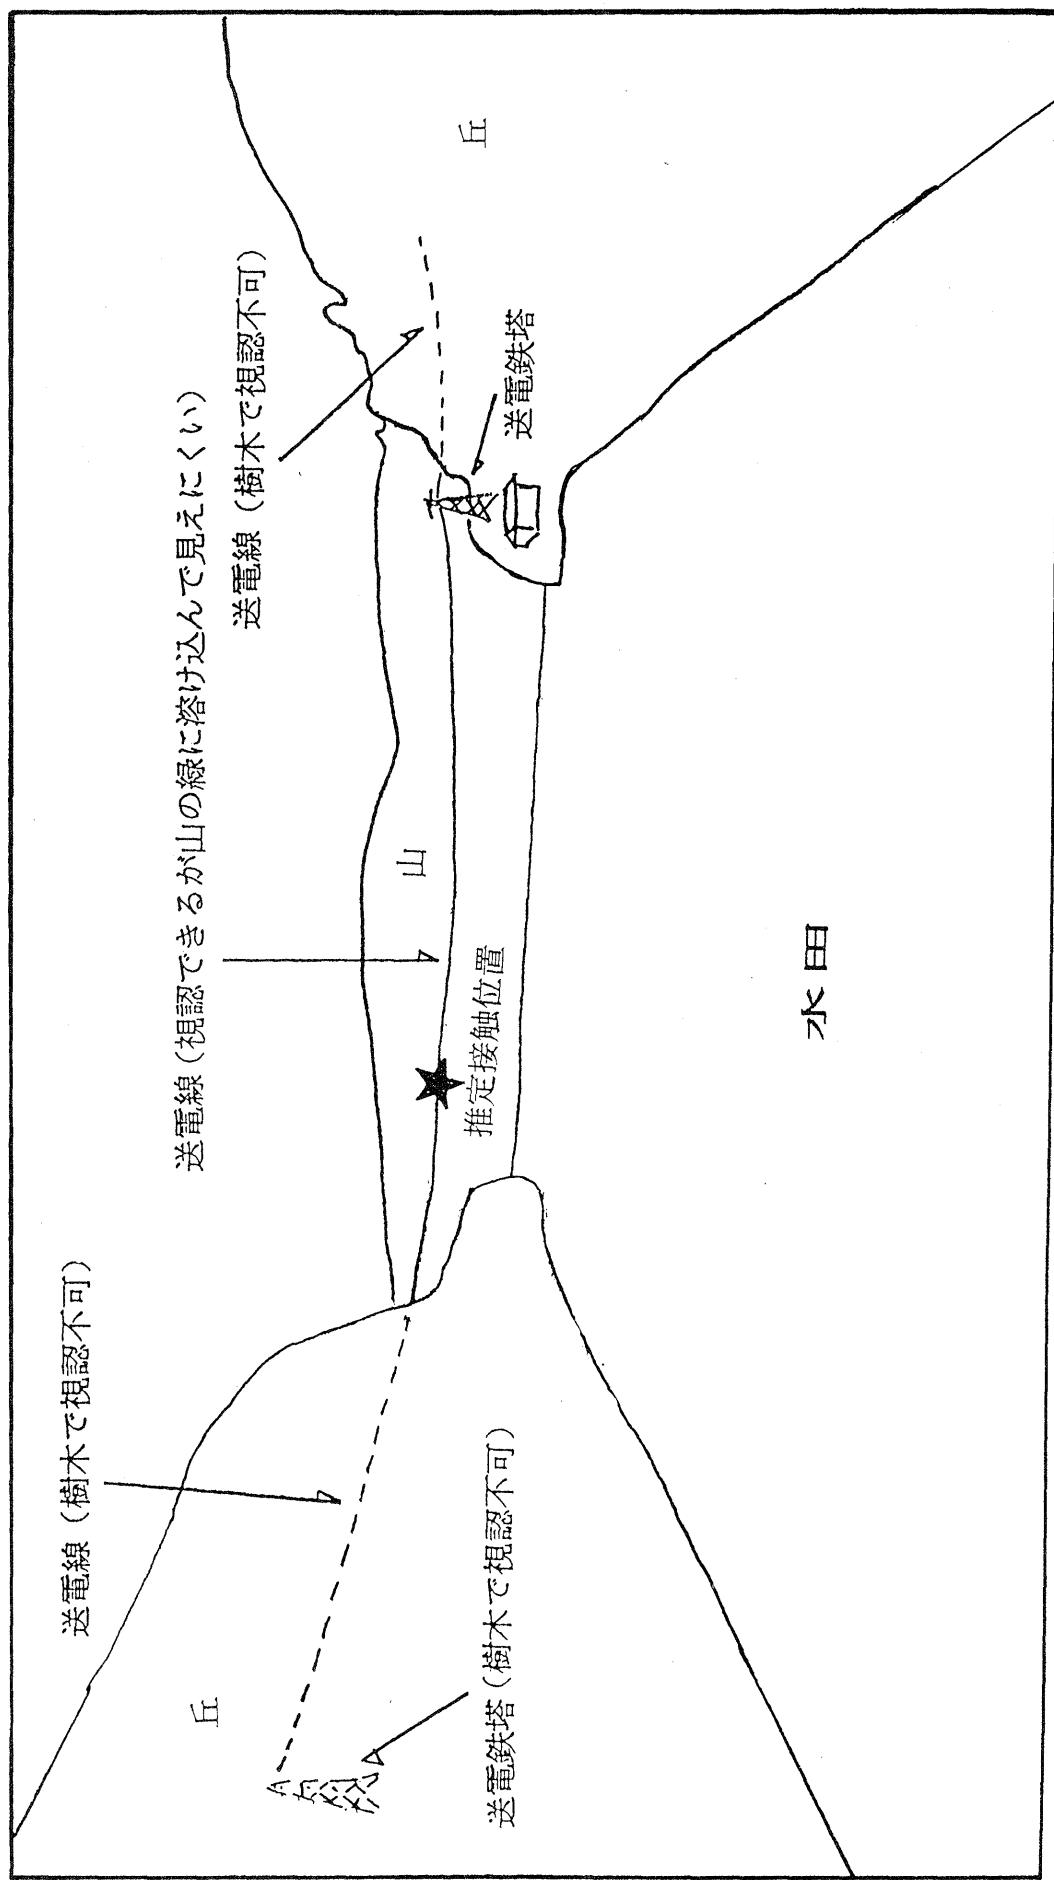
付図2 推定接触位置の手前から見た高圧送電線の視認状況

3.1.6 同機のテール部分が高圧送電線に接触したことについては、機長は高圧送電線が存在することを承知していたが、薬剤散布にのみ注意力が集中し過ぎて危険標識に気づかず、左上昇旋回する時期が遅れたためと推定される。

なお、当該散布地域が見通しの悪い谷津田であったこと及び送電線が山の背景に溶け込んで見えにくかったことが関与したと考えられる。(付図2参照)

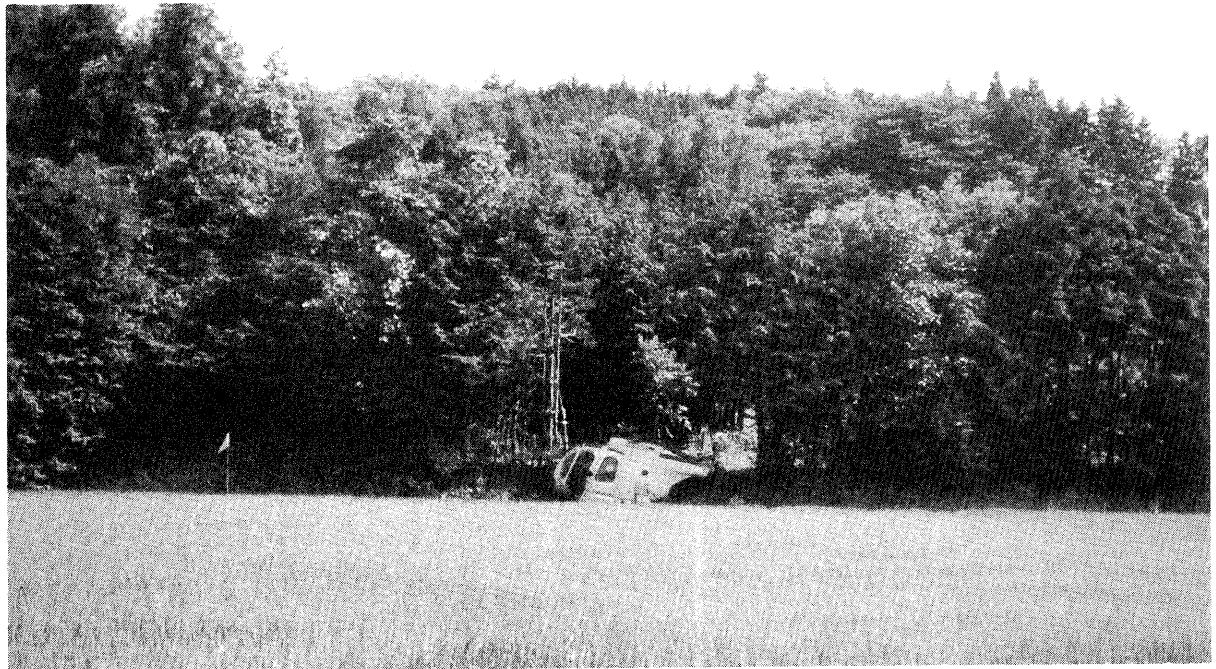
写真 1 事故機

胴体	破 損
メイン・ロータ	破 損
テール・ブーム	折 損
テール・ロータ	破 損
降着装置	破 損
薬剤散布装置	破 損

3.1.5 目撃者及び機長の口述並びに2.8に述べた同機のテール部分の落下位置から、同機は左上昇旋回中にテール部分が高圧送電線に接触して、同送電線を切断し、テール部分が分離落下したため、急速に右に旋転し始めて、墜落して大破した
