航空事故調査報告書
栗本マリンセンター株式会社所属
ロビンソン式R22Beta型JA7833
岐阜県郡上郡八幡町
平成5年12月23日

平成6年6月9日

1 航空事故調査の経過

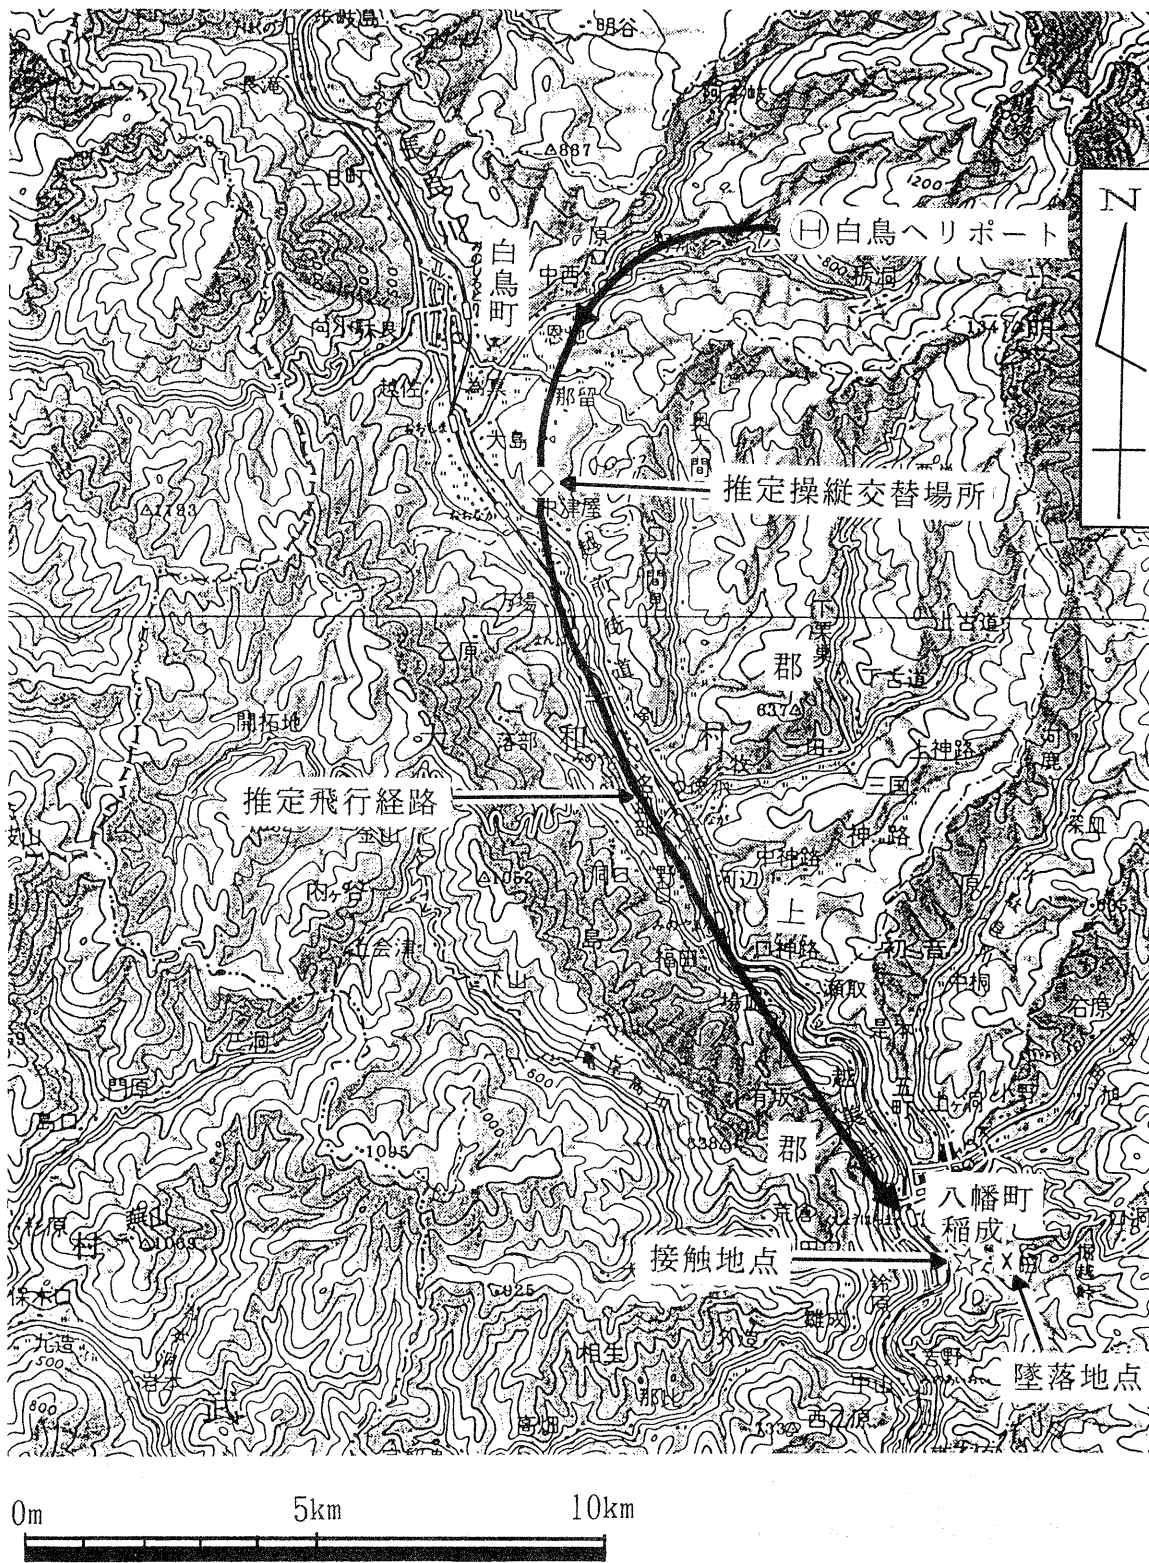
付図 1 推定飛行経路図

事故発生地点は、岐阜県郡上郡八幡町稲成の竹林内で、事故発生時刻は15時25分ごろであった。（付図1、2参照）

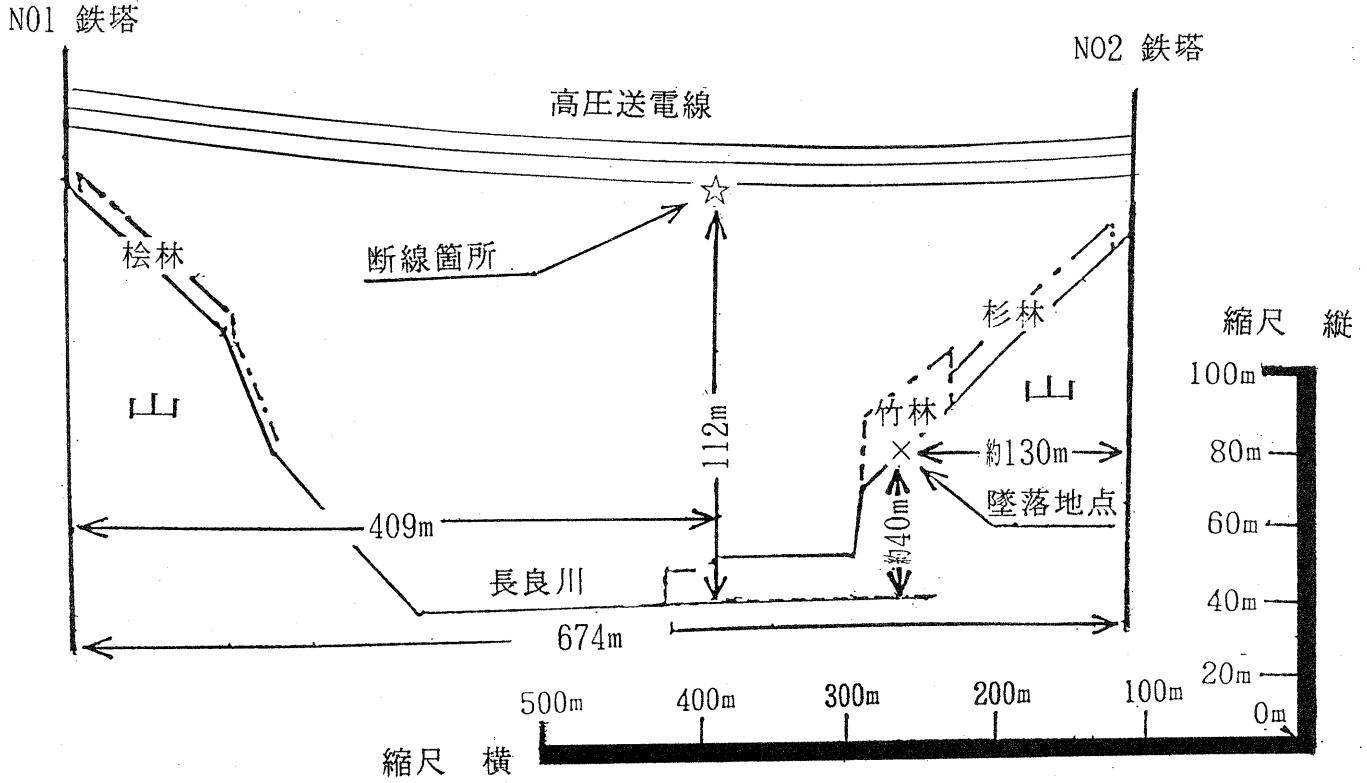
付図 2 - 1 事故現場側面図

高圧送電線は、長良川の谷あい横切を横切って展張されており、3段で各段2本の計6本の電力線で構成され、切断されたのは下方の2本で、川面から約112 mの高さであった。

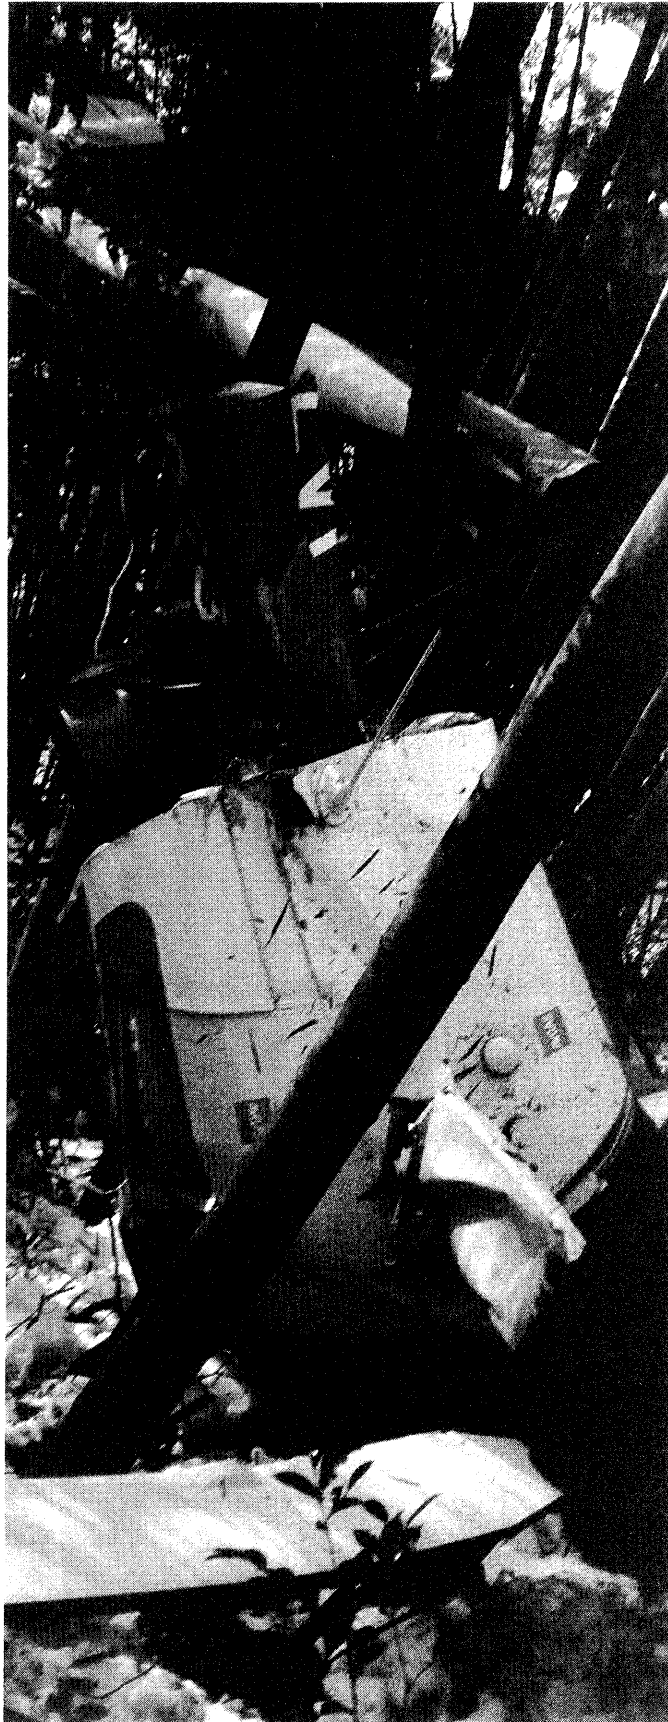
寫真事故機

機首部	破 損
メイン・ロータ・ブレード	破 損
テール・ブーム	折 損
テール・ロータ	破 損
右スキッド	折 損
