航空事故調査報告書
B & A インタナショナル株式会社所属
ロビンソン式 R 2 2 Beta 型 J A 7 8 6 9
三重県松阪市松名瀬町
平成 5 年 9 月 2 6 日

平成 6 年 6 月 9 日

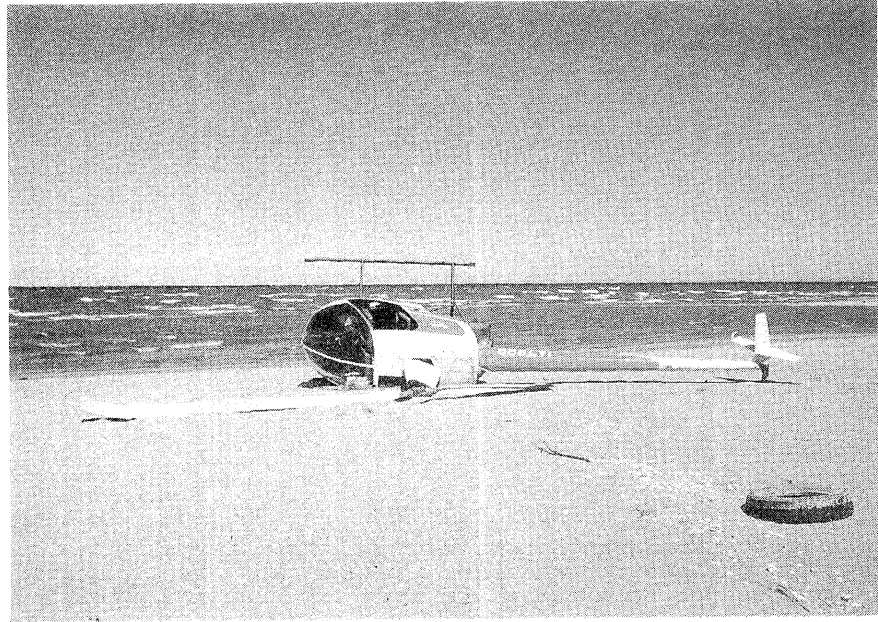
写真1 事故現場

事故発生地点は、三重県松阪市松名瀬町がら崎から北方約200 m沖合の干潟で、事故発生時刻は、12時11分ごろであった。（付図1参照）

(1) ホバリングを行っていた場所は、満潮時は水面下になり、干潮時のみ砂地の干潟になるところで、接地帯標識の標示はしていなかった。

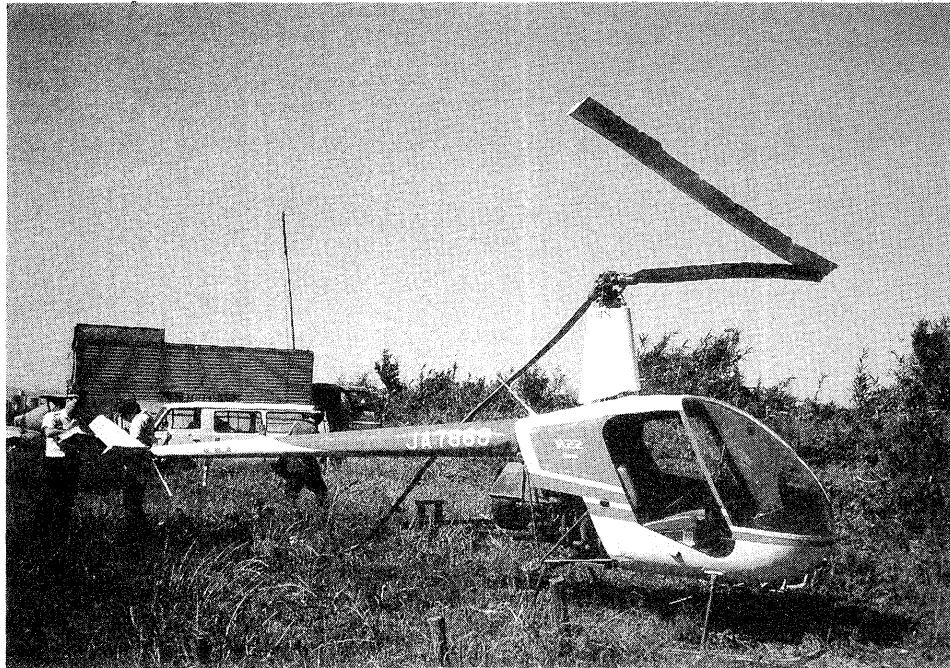
写真2 事故機

メイン・ロータ・ブレードは2本とも破損していた。

テール・ロータ・ブレードは、2本とも先端から四分の三ぐらいのところ破損していた。

垂直及び水平安定板は取り付け部で破損していた。

左席ドア及び風防が破損していた。

本事故は、同機が比較的強い横風を受けてホバリング中、他機に気をとられているうちに風下に流されて姿勢が不安定となった際、機長が適切に修正できなかったため、左スキッドの後端が地面に接触して、横転したことによるものと推定される。
