航空事故調査報告書
朝日航洋株式会社所属
アエロスパシアル式AS350B型 JA9223
栃木県上都賀郡足尾町
平成5年6月20日

平成6年5月12日
航空事故調査委員会議決
委員長 竹内和之一
委員 小林哲一
委員 宮内恒幸
委員 東昭
委員 東口實

1.1 航空事故の概要

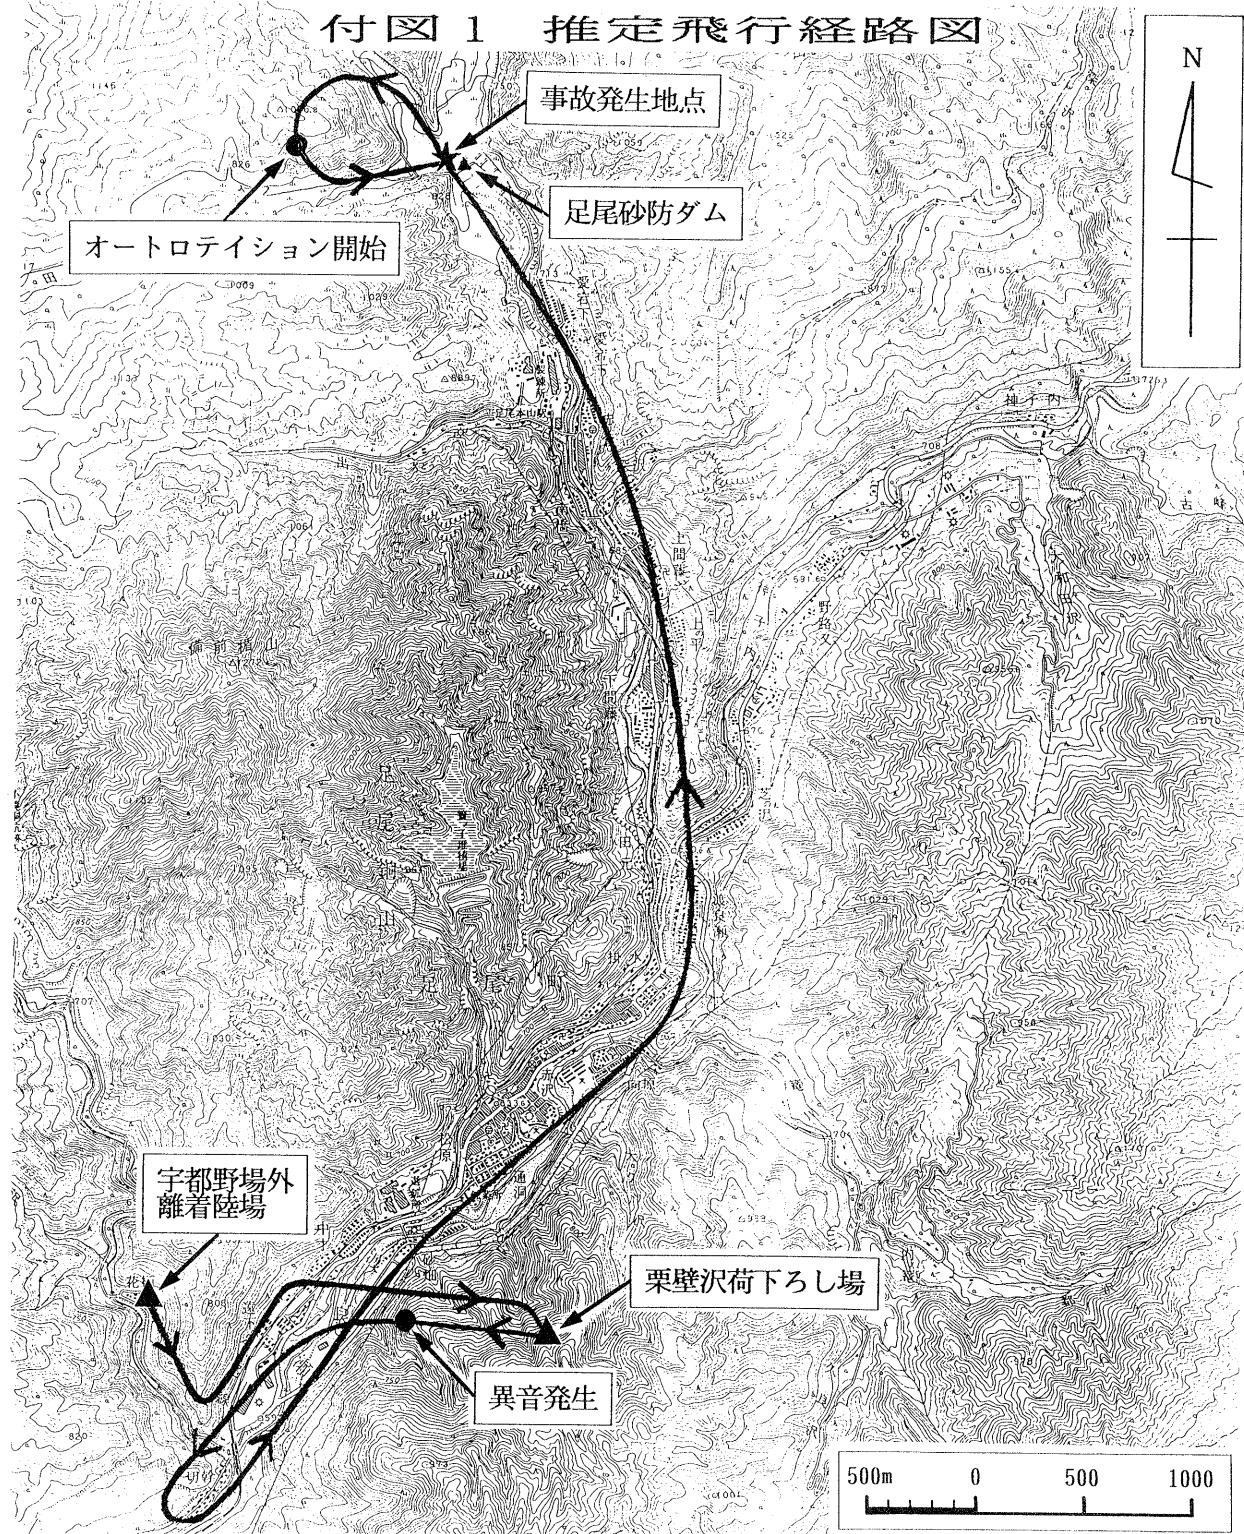
付図1 推定飛行経路図

3箇所目の荷下ろし場である栗壁沢への1回目の資材輸送として、13時09分ごろ機首を南に向けて栗壁沢に資材を下ろした。帰投するため約10m垂直上升し、右旋回しながらさらに約20m上昇して機首を西に向け、水平飛行に移るためサイクリック・スティックを前方に操作し增速したとき、機体後方で「バン」という音がした。音がしたときは13時10分ごろで、対地高度は約150m、

事故発生地点は、栃木県上都賀郡足尾町の足尾砂防ダム上流約150mの松木川、仁田元川及び蔵沢川が合流する地点の河川敷で、事故発生時刻は13時15分ごろであった。（付図1及び写真参照）

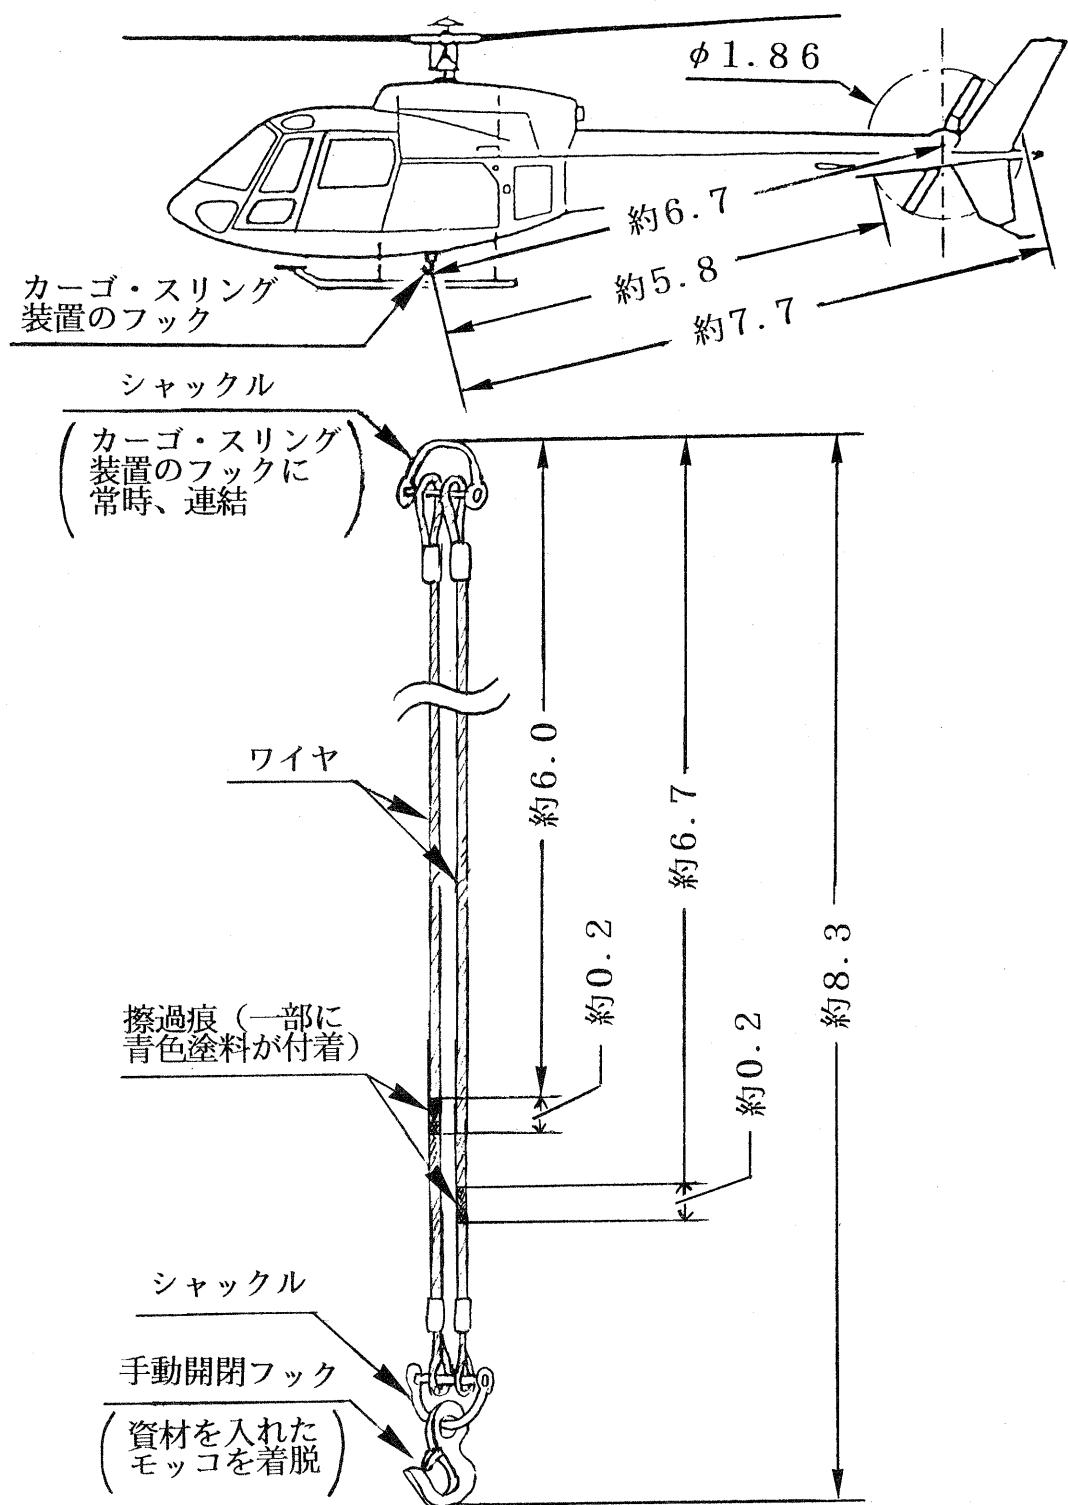
付図2 吊り下げていたワイヤ、手動開閉フック等の状況

ワイヤは2本を並列にして使用しており、1本のワイヤには上端より約6.0mの箇所から約0.2mにわたって、また、他のワイヤにも上端より約6.7mの箇所から約0.2mにわたって擦過痕が認められた。

両ワイヤとも擦過痕の認められた箇所の一部には、ワイヤの素線と素線との間にテール・ロータ・ブレードの青色塗料と同じ塗料の付着が認められた。

ワイヤの素線間の寸法を測定した結果、約1mmであった。この寸法は2.8.1(4)項に述べた破断したテール・ロータ・ブレードのチャイニーズ・ウェイトに認められた点状の打痕の間隔と一致した。（付図2参照）

(2) 同型式機による実測及び図面によれば、吊り下げていたワイヤ等の全長は、カーゴ・スリング装置のフックとテール・ロータ・ブレード翼端との間隔より長かった。

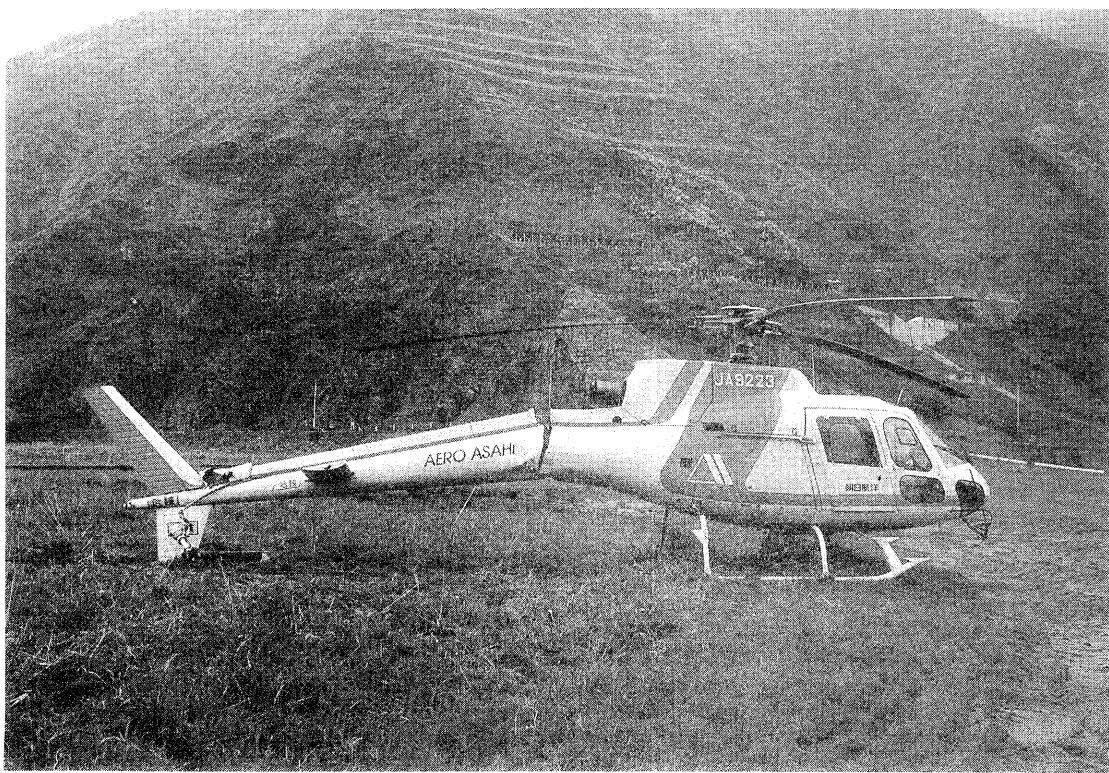
写真 事故機

胴体との結合部から後方約80 cmの箇所で上面側が全周の約2/3にわたって破断し、破断箇所から後方の部分は下方に折れて、テール・ロータ・ガードが地面に接触していた。

また、3箇所にワイヤによる打痕が認められた。

3.1.5 機長及び整備士によれば、不時着するためオートロティション着陸を行ったがハードランディングになったと述べていること、目撃者によれば、同機は接地後尾部が折れたと述べていること、及びテール・ブームの上面側が破断していたことから、同機は不時着するためオートロティション着陸を行った際、接地前にコレクティブ・ピッチを使いきり、ハードランディングになってテール・ブームが破断したものと推定される。
