航空事故調査報告書

アレキサンダー・シュライバー式ASK23B型 JA2386

埼玉県妻沼滑空場

平成6年3月4日

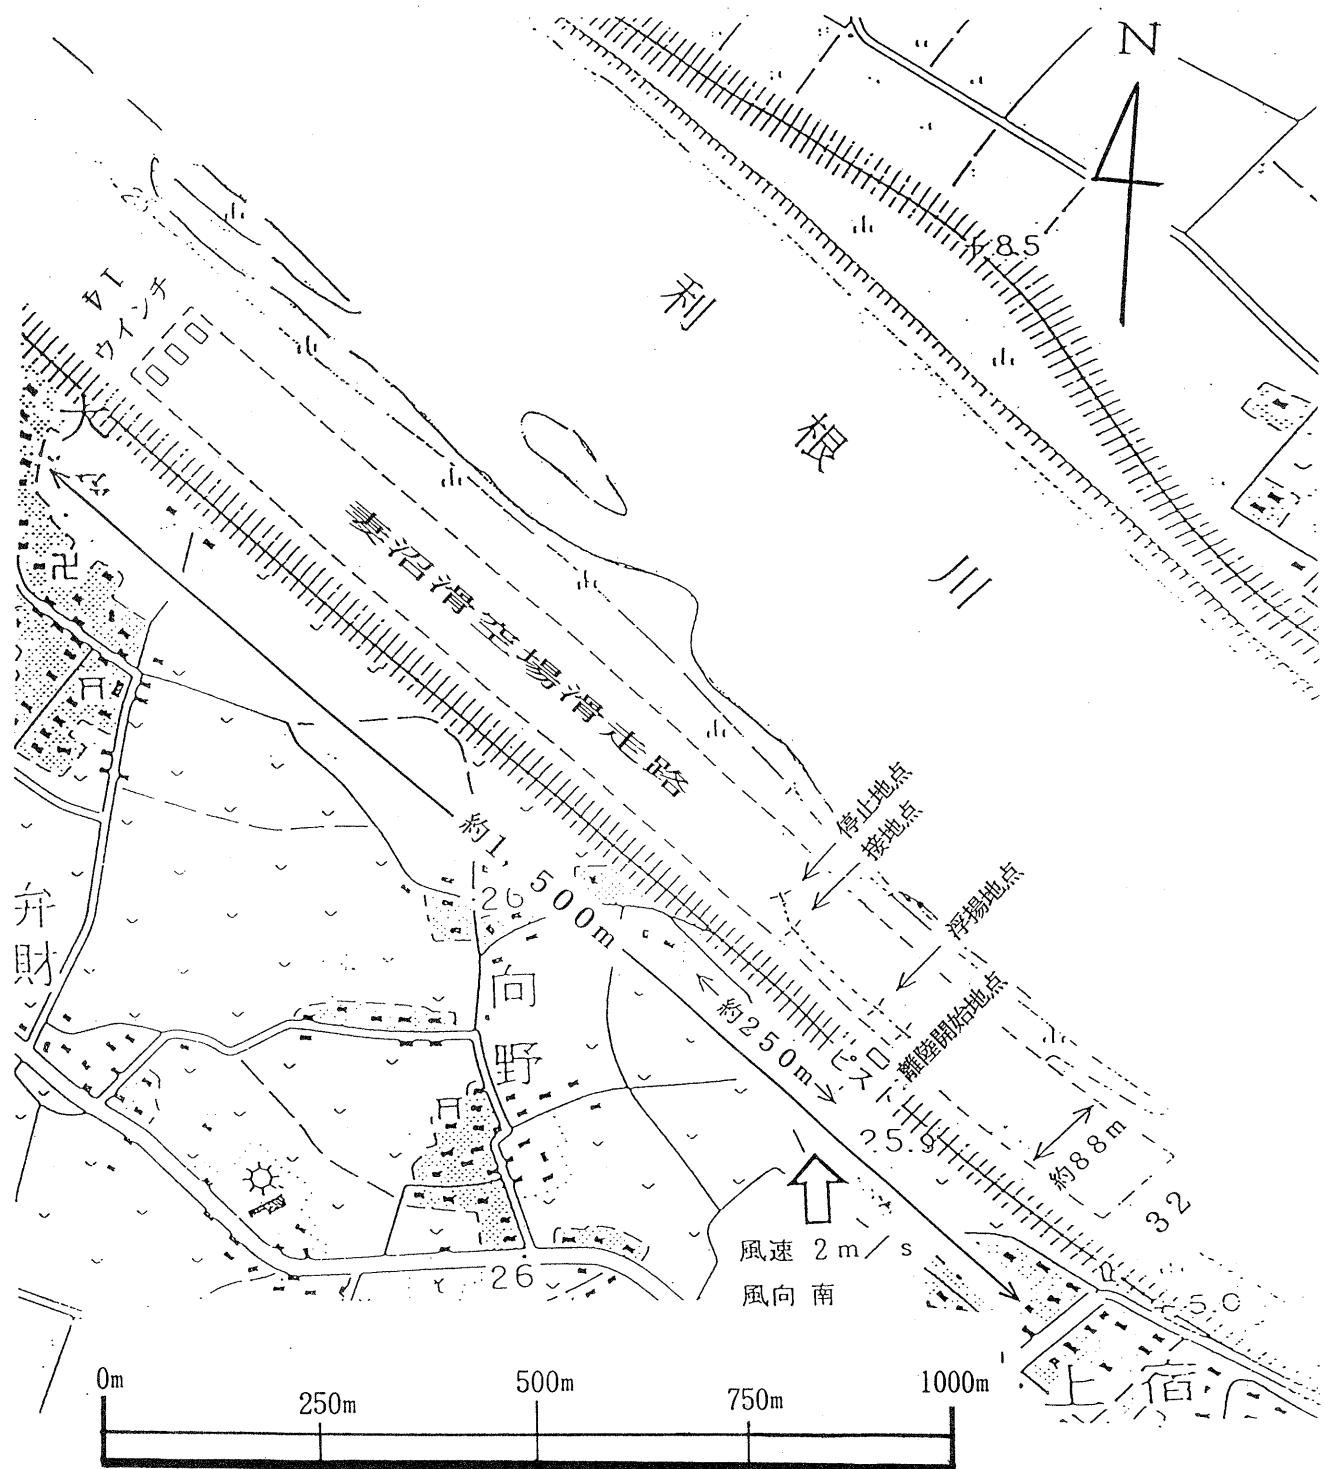
付図 1 事故現場見取図

同機は、約2mの背風の状況下でいつもより少し長めの地上滑走の後、離陸した。上昇速度が少し遅いと感じたが、飛行の継続に支障があるほどではないよう思った。また、上昇速度が遅いことについて機長からウインチ・サイドに無線連絡はなかった。同機は高度約40～50mで機首が下がり曳航索が離脱したため、ピストにいた他の操縦教員が、「離脱確認」を無線で送信した直後に同機のspoilerが開かれた。同機は、離脱後さらに機首を下げて増速すると思っていたが、そのまま増速することなく、引き起こし不足の状態でノーズギアとメインギアが同時に接地した。接地後、同機は右に少しヨーイングしながら滑走し滑走路で停止した。

事故発生地点は、滑空場の滑走路で、事故発生時刻は09時52分ごろであった。
(付図1参照)
