航空事故調査報告書
川田工業株式会社所属
ロビンソン式 R 22 マリーナ型 JA7740
栃木県下都賀郡藤岡町
平成 5 年 8 月 4 日

平成 6 年 8 月 25 日
航空事故調査委員会議決
委員長 竹内和之
委員 小林哲一
委員 宮内恒幸
委員 東口實

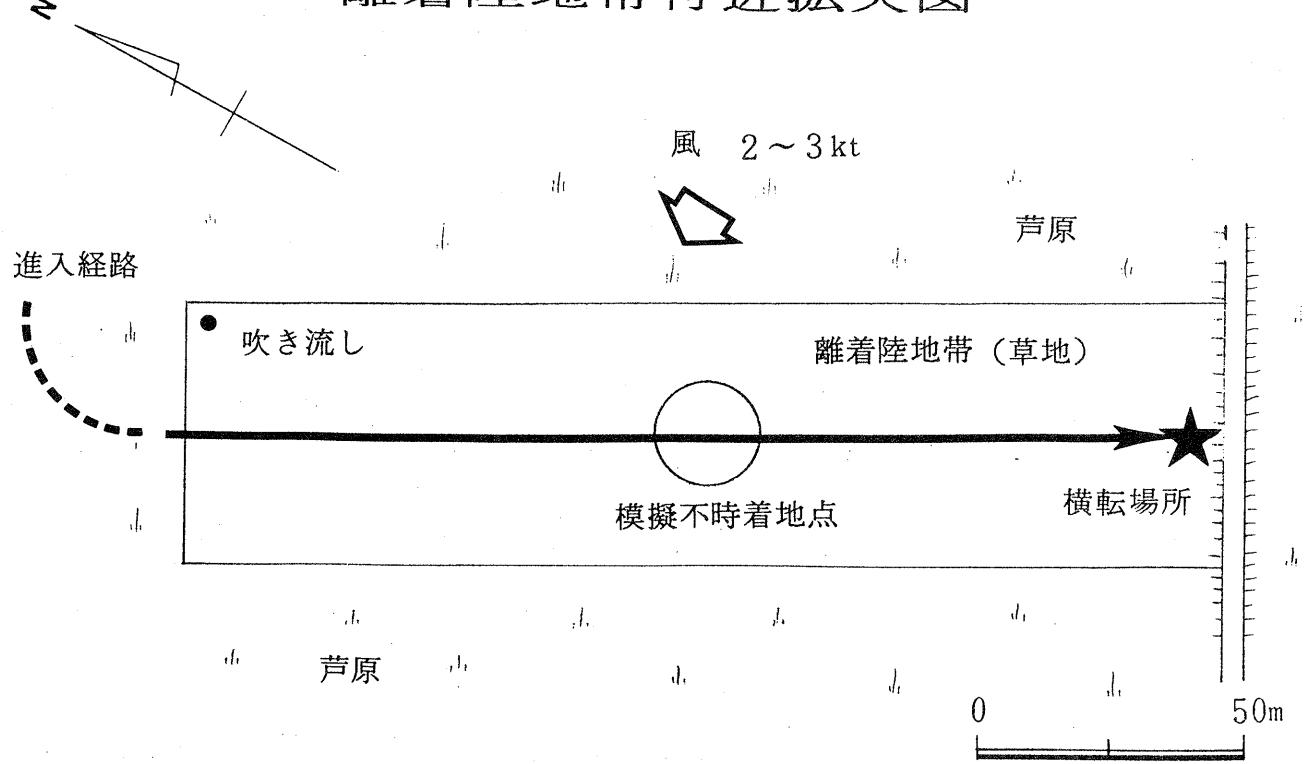
離着陸地帯付近拡大図

同機は離着陸地帯末端の手前1.5mの地点に機首を東に向け、機体左側を下にして横転していた。

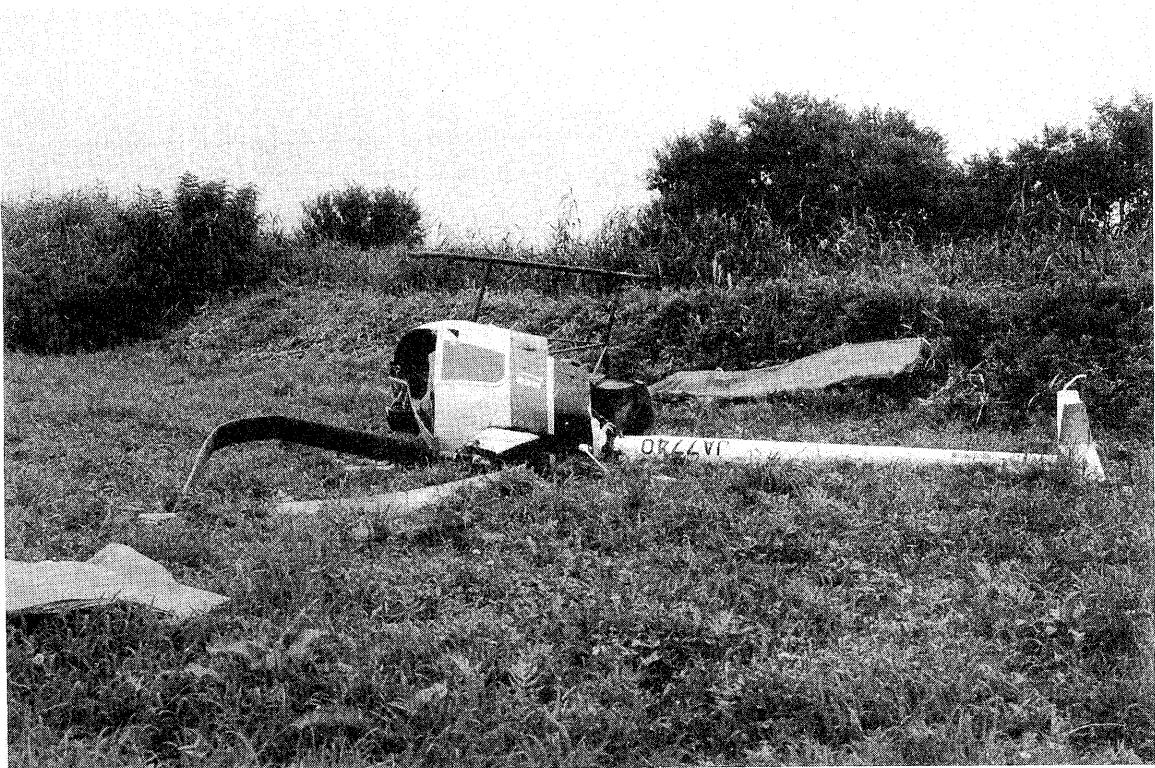
写真 事故機

胴 体	前部及びテール・ブーム取り付け部破損
メイン・ロータ・ブレード	破 損

- (1) 胴体部は風防及び左側ドアが破損し、テール・ブームは胴体との接続部で破損していた。
- (2) メイン・ロータ部は、マスト・チューブが右に傾き、ブレードは上に湾曲していた。
- (3) テール・ロータ部には特別の損傷は認められなかった。
- (4) エンジン部は外観上の損傷は認められず、手回し点検の結果も異常は認められなかった。また、スパーク・プラグ及び補機類の状況にも異常は認められなかった。
- (5) 降着装置に損傷は認められなかった。
- (6) 燃料及び滑油系統に異常は認められなかった。燃料は漏洩の痕跡が認められたが、約 10 gals がタンク内に残っていた。
- (7) 操縦系統はロッド及びチューブ類の一部に損傷が見られたが、機能上の異常は認められなかった。
- (8) 動力伝達機構はクラッチ・シャフトとテール・ロータ・ドライブ・シャフトの間のフレックス・プレートが変形していたが、その他に異常は認められなかった。
