航空事故調査報告書
株式会社アルペン所属
アエロスパシアル式AS350B2型 JA6131
岐阜県瑞浪市釜戸町
平成6年4月2日

平成6年10月13日
航空事故調査委員会議決
委員長 竹内和之一
委員 小林哲一
委員 宮内恒幸
委員 東昭
委員 東口實

1.1 航空事故の概要

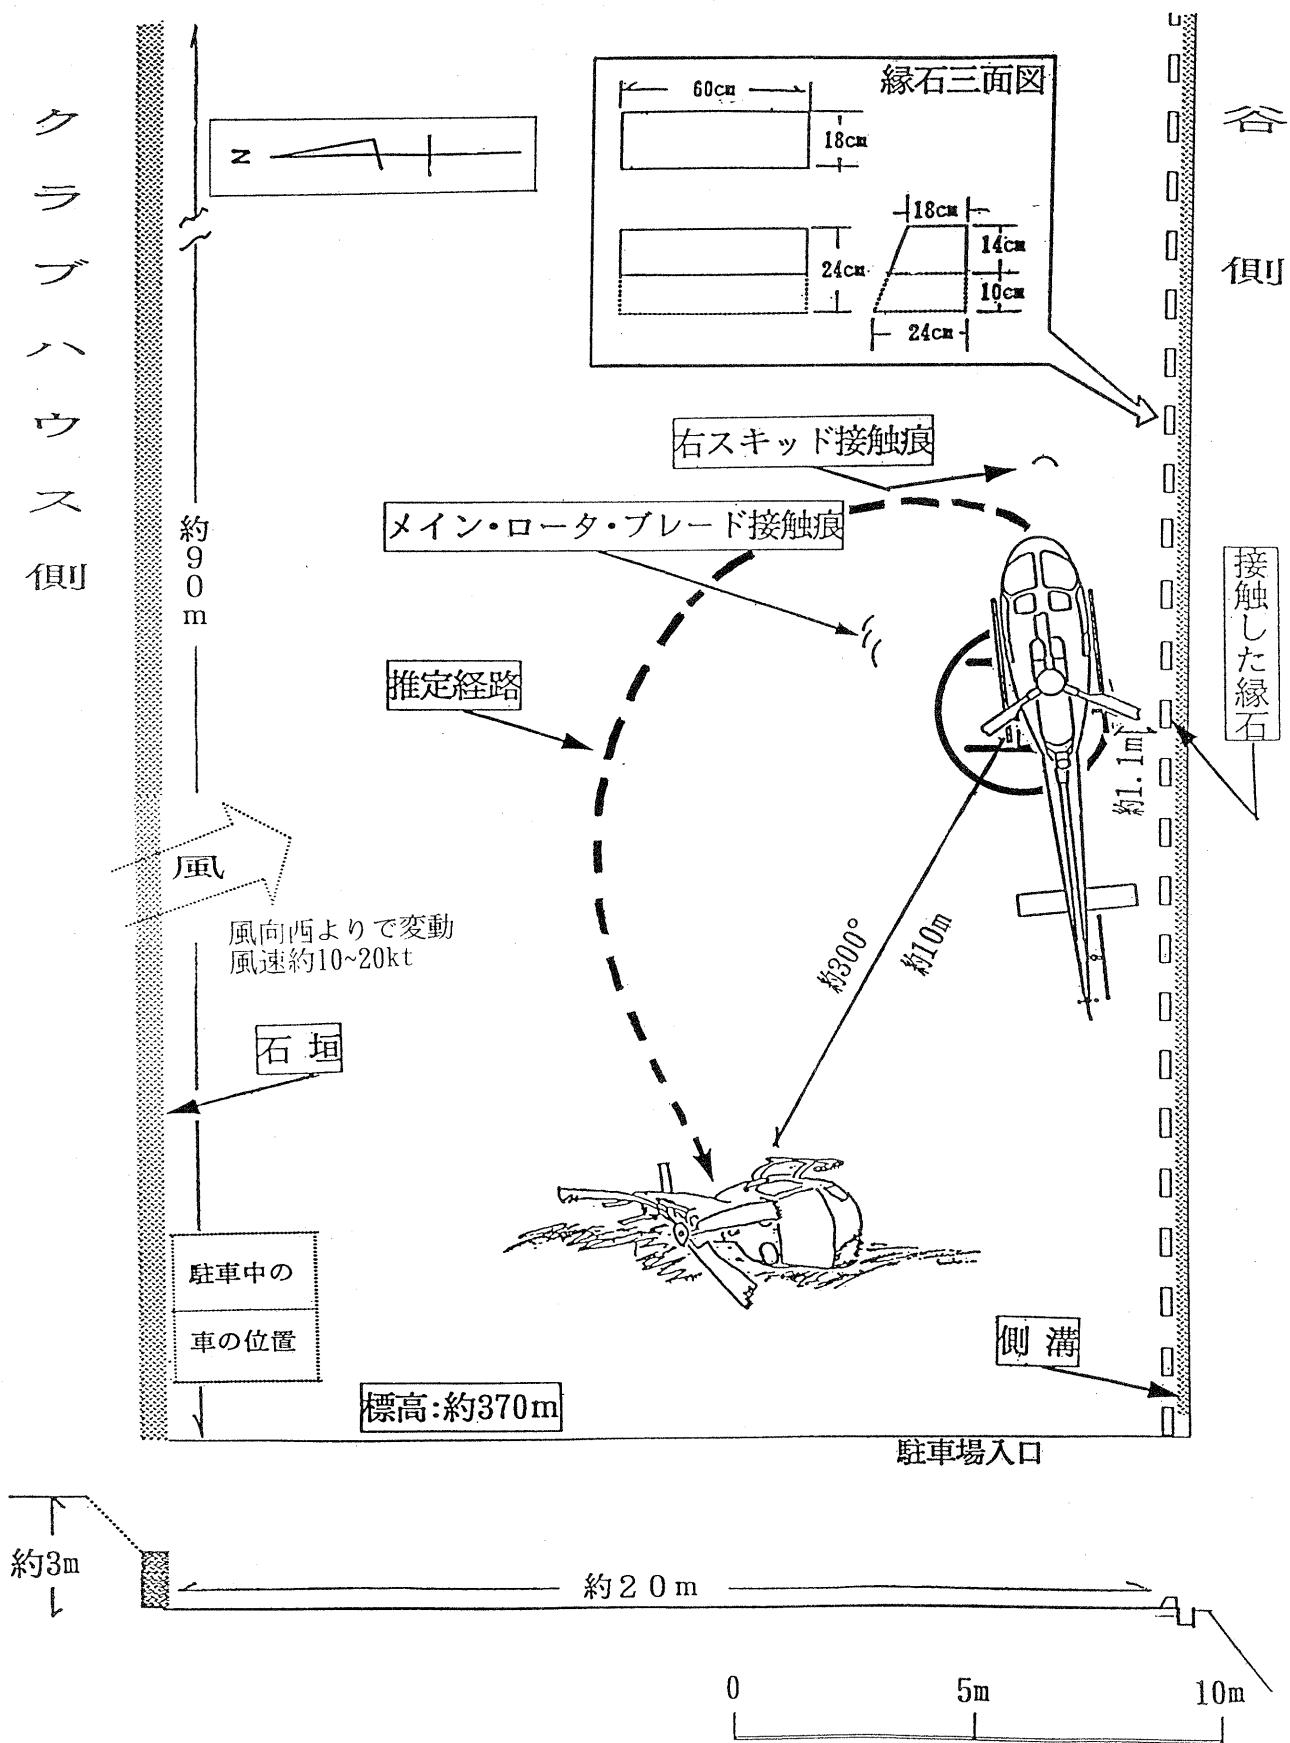
付図 1 事故現場見取図

(2) 接地帯標識に最も近い車輪止め縁石の右上部約3cmから左下部約10cmにかけて、概ね対角線状に長さ約35cm、深さ約2mmの擦り傷が認められた。

(3) 接地帯標識の中心から約3～4mの北側に、長さ約37～54cm、幅約5～10cm、深さ約0.4～4cmのメイン・ロータ・ブレードの接触痕跡があり回転方向に3条の搔き傷が認められた。

(4) 接地帯標識の中心から約5.5mの東側に長さ約30cm、幅約6cm、

深さ約0.4cmのえぐり取られた痕跡があり、この痕跡には同機の右スキッドの塗料が付着していた。また、近くで右スキッド先端部が回収されていた。（付図1参照）

2.9.5 同機の事故直前の駐機位置は、接地帯標識の中心より約0.5m縁石側に寄つており、右スキッド後方と縁石の間は約1.1mであった。
(付図1参照)

3.1.5 機長が機体の右後方で何かに当たった感じがしたのち機体が急激に右に傾いたと述べていること、前項で述べた風の状況並びに2.8.1項及び2.8.2項で述べた縁石の擦り傷と同機の右スキッド後方の接触痕から、浮揚直後、同機は風に流され、近くの車止め縁石と右スキッドが接触したものと推定される。

3.1.6 2.8.1項で述べた、接地帯標識の北側のメイン・ロータ・ブレードの地面との接触痕跡及び東側のスキッドの接地痕跡の位置並びに「サイクリック・スティックを左に操作したところ大きく左へ傾き」と機長が述べていることから機体が大きく左前に傾いたため、先ず、メイン・ロータ・ブレードが地面に当たって破損し、次いで機体右前方下面が地面に激しく接地して、右スキッドと風防右下面を破壊したものと推定される。

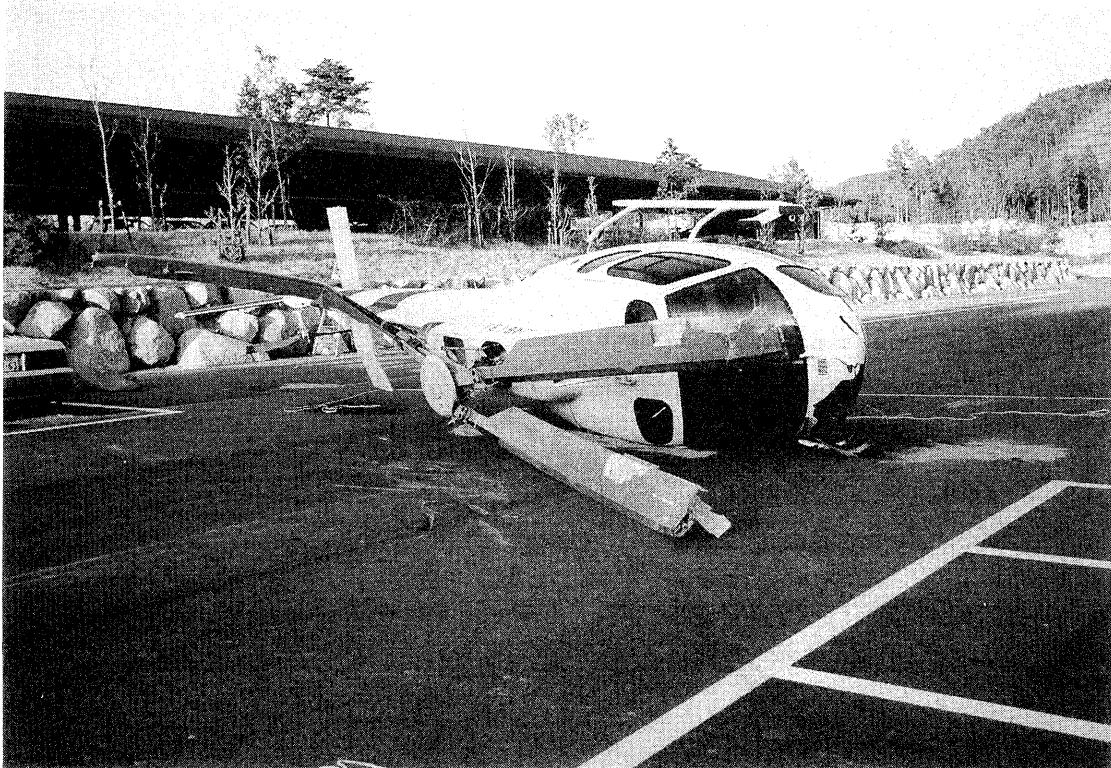
写真 事故機

機体は、場外離着陸場の西側に機首を南西に向け、右側を下にして横転していた。

- (1) 胴体は胴体とテール・ブーム取り付け部の右側に歪みが認められた。
右側面が横転により変形し、右前方下部風防が破損していた。
- (2) 降着装置の後方クロスチューブと右スキッド接合部のスクリュウ頭部に
縁石と接触した痕跡が認められた。
右スキッドは、前方クロス・チューブとの接合部位から先が破断分離し、
分離した部分が残骸として回収されていた。
残った右スキッドは、後方クロス・チューブとの接合部から約10cm前
方で上方に座屈変形していた。
- (3) メイン・ロータ・ブレードは、3本とも数箇所にわたって破損し、フォ
ーム材やグラスファイバが飛び散っていた。
- (4) テール・ロータ部は、横転時に生じた赤側の先端ロック・プレート部の
損傷及び赤側ブレードの擦り傷を除き異常は認められなかった。
- (5) エンジンは、排気口から目視点検を行ったところタービン・ブレードに
損傷はなく、手回ししたところ滑らかに回転した。
- (6) 操縦系統は、事故時の衝撃による破損を除いて異常は認められなかった。
