航空事故調査報告書
クイックシルバー式MXⅡHP-R503型超軽量動力機
広島県高田郡向原町
平成5年11月6日

平成6年9月22日
航空事故調査委員会議決
委員長 竹内和之
委員 小林哲一
委員 宮内恒幸
委員 東昭

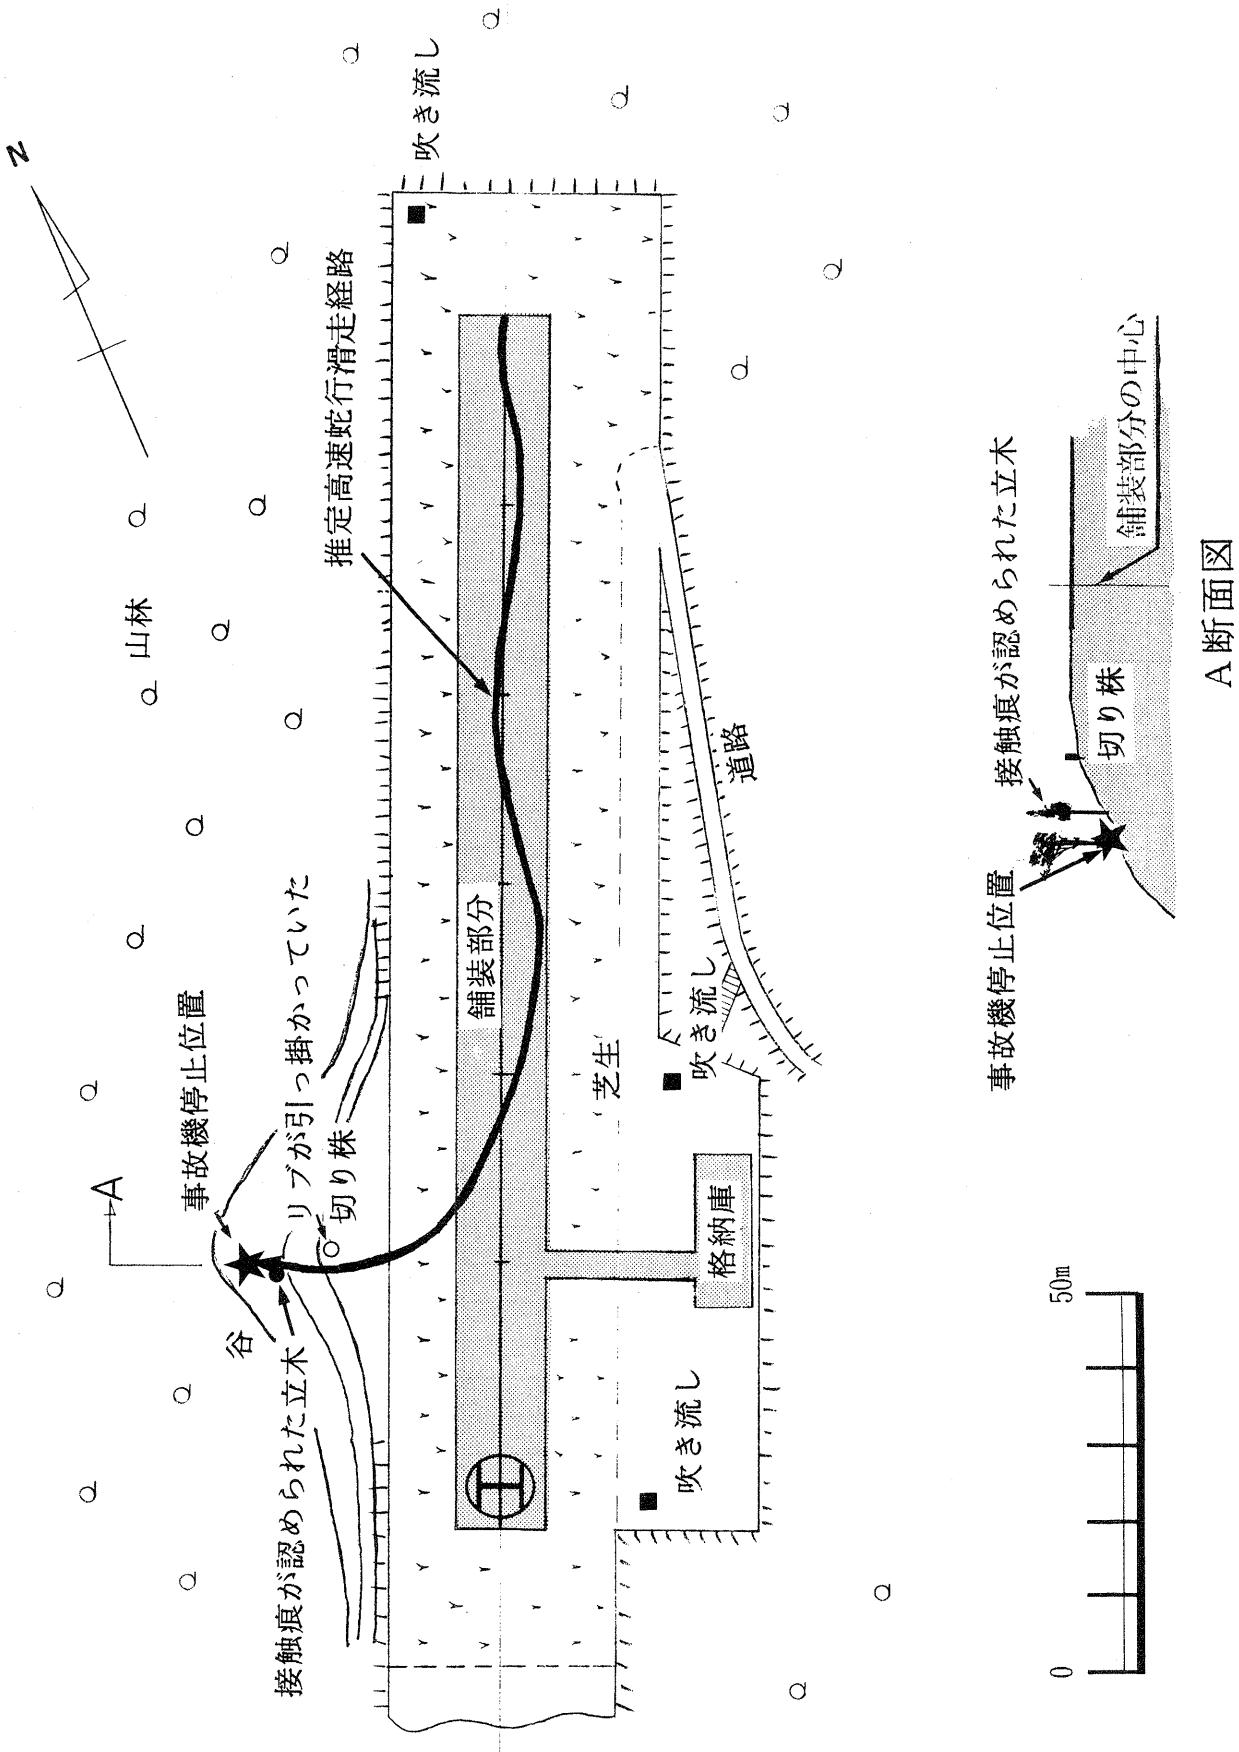
付図1 事故現場見取図

格納庫前から舗装部分に入り、直進滑走で舗装部分上を一往復した後、蛇行滑走を行うこととし、低速蛇行滑走で舗装部分の北端まで滑走した。次いで高速での蛇行滑走を行うこととし、北端の中心線上から滑走を開始した。徐々に速度を増しながら、最初左に、次いで右に向きを変えた後、中心線上付近で再度左に向きを変えたが、この時左舵を取り過ぎたために大きく中心線から逸れ、30km/h位の速度で舗装部分の左縁まで近づいた。同乗者が注意したところ、操縦者はエンジン出力を増大させるとともに右に大きく操舵した。このため、右に向きを変えた同機はそのまま舗装部分の右縁から飛び出した。（付図1参照）この後のこととは記憶していない。

推定されるが、付近の舗装部分上には同機のブレーキ痕等は認められなかった。また、舗装部分に接する非舗装の離着陸地帯にも車輪の轍は認められなかつたが、同離着陸地帯の縁にあった木の切り株に、同機の脱落した右翼端のリブが引っ掛けかっていた。同機が倒立していた箇所の手前約2mの地点にある1本の立木の数箇所に、同機が接触した痕跡が認められた。

3.1.4 離着陸地帯の縁にある切り株に、右翼端のリブが引っ掛けっていたこと及び同機の停止位置の手前の立木に認められた接触痕の位置から、舗装部分を飛び出した同機は、離着陸地帯の外にある木の切り株に右翼端を引っかけて右にダイブする姿勢で機首から斜面を転落し、機体下面を立木に擦った後、前方の立木に衝突し、倒立した姿勢で停止したものと推定される。

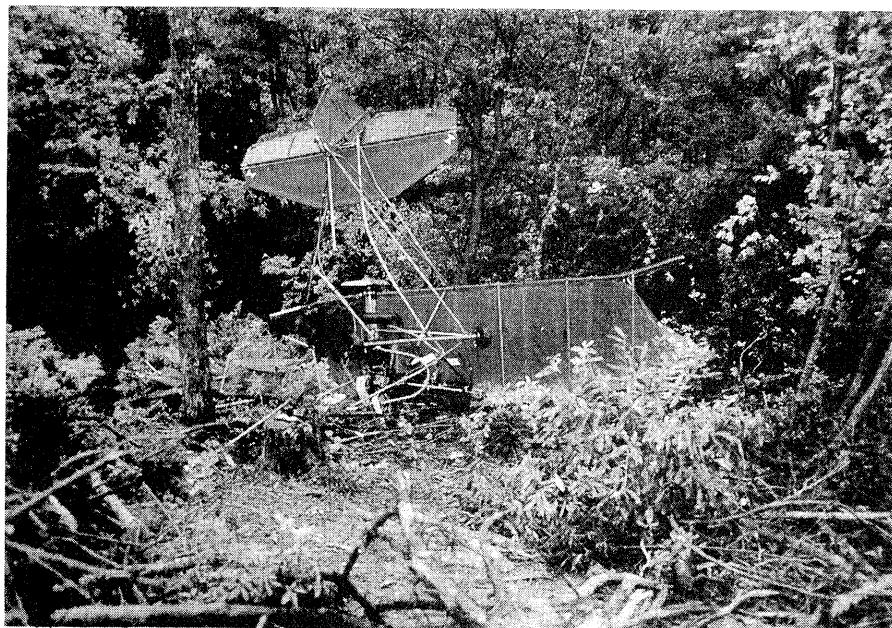
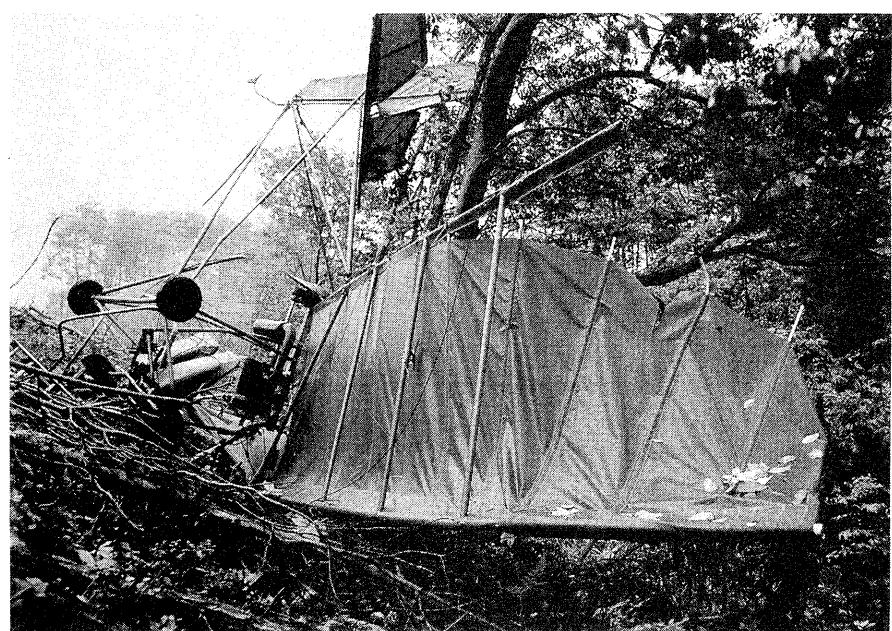
寫真 事故機

同機は離着陸地帯西側で路面から約5メートル下にある立木に衝突し、倒立した姿勢で大破していた。

胴体前部	破損
主翼	破損
プロペラ	破損
