航空事故調査報告書

紺碧ソアリングクラブ所属

レット・ナードニー・ポドニク・クノビーチェ式L-13型JA2210

茨城県下館市鬼怒川河川敷

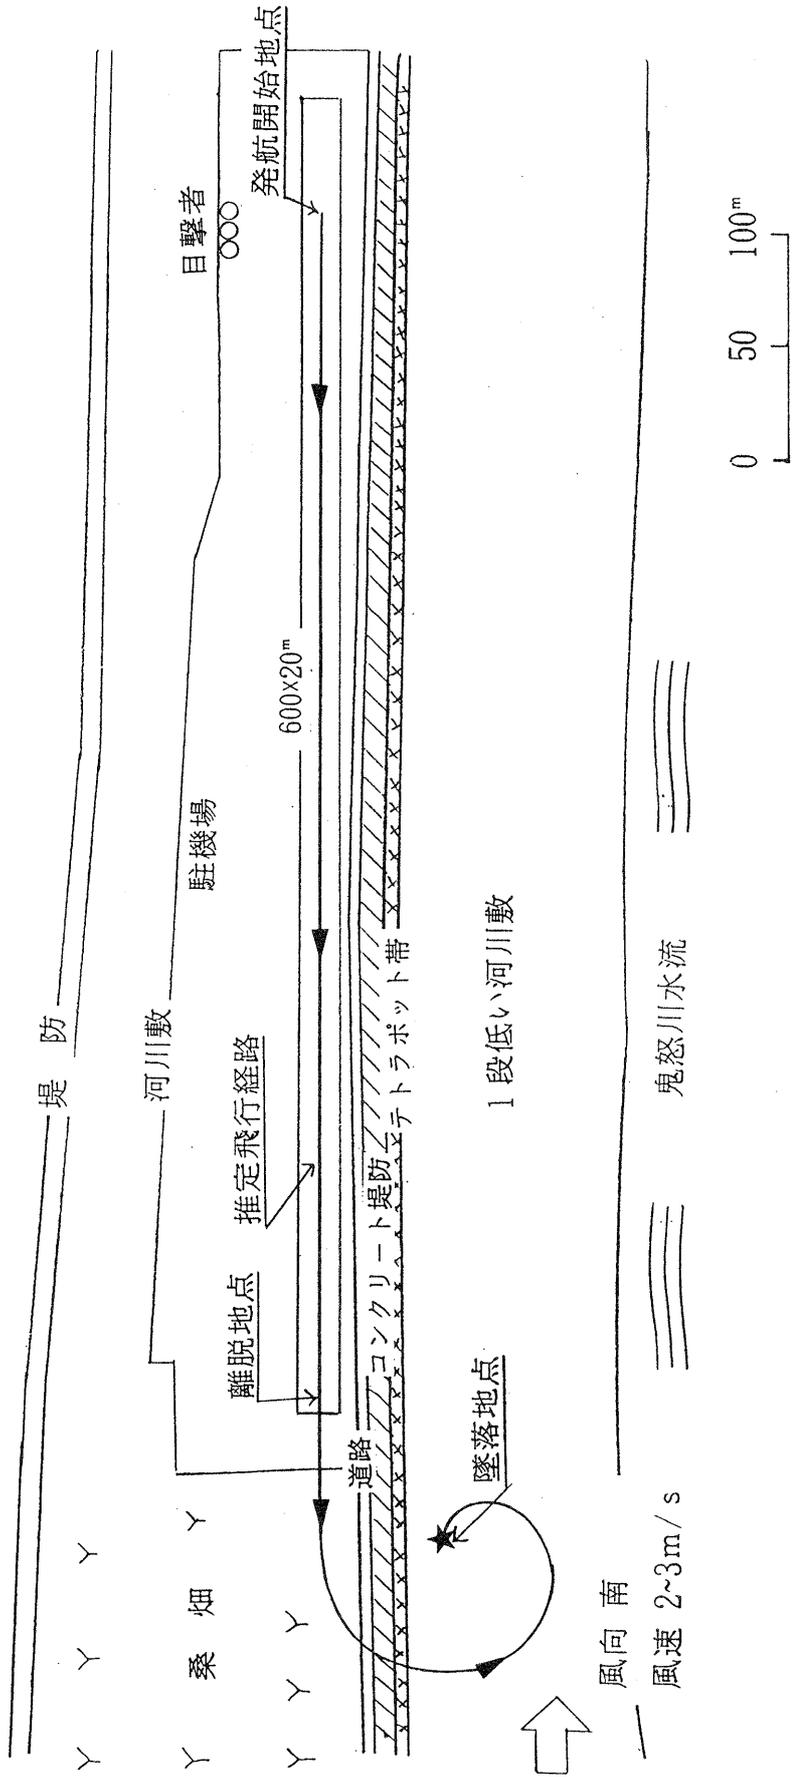
付図 1 推定飛行経路

滑空機は、機首をほとんど下げることなく低速のまま、バンク角約 20° の左旋回を開始したが、約 180° 旋回したころ、左に急激に傾き、その後、機首が大きく下がって左に回転しながら墜落して行った。

滑空機は滑空場南端から約70m南東の、滑空場よりも約5m低い河川敷の草地に、機首をおおむね南に向けて墜落していた。(付図1及び写真1、2参照)

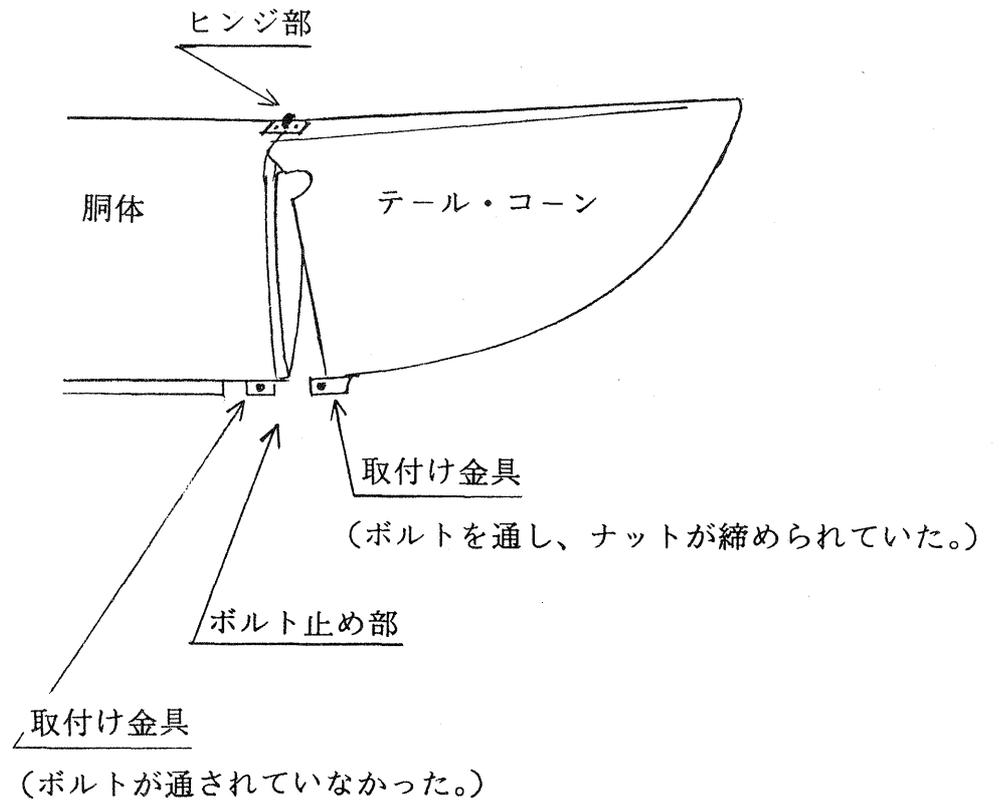
付図2 テール・コーンの装着状況

滑空機の下部の装着箇所のボルトは、胴体側の取付け金具の穴を通さず、テール・コーン側の取付け金具の穴を通したのみでナットが締められていた。

このため、滑空機のテール・コーンは、下部が胴体から外れて半開き状態となっており、前方上部のヒンジを支点として自由に動ける状態であった。(付図2参照)

滑空機は、2.8.1項(4)アのテール・コーンの装着状態に述べたことから、テール・コーンの下部が胴体に装着されていない状態で飛行を行い、飛行中に当該部分が胴体から離れ、テール・コーンが半開きの状態になったものと推定される。

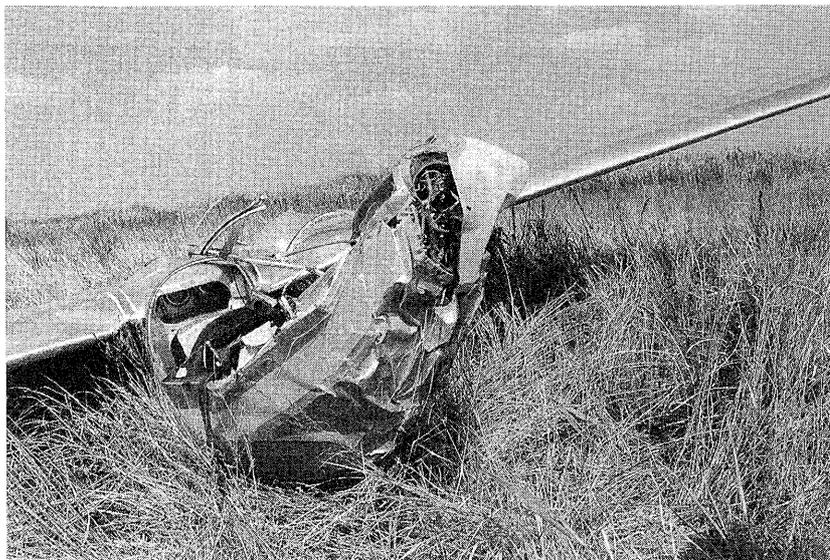
写真 2 事故機

機首部及び前席は墜落時に受けた前下方からの衝撃により激しく損傷しており、前部胴体は前席の後部の位置で上方に約45°屈曲し、後部胴体は主翼後縁の位置で右に約40°屈曲していた。

左右両主翼は、翼端が前下方に強くたたきつけられた様相を呈し、主翼取り付け部後方が胴体から分離していた。

機首部の壊れ方及び両主翼の損傷が同程度であることから、滑空機は左右の傾きはほとんど無く、かなりの機首下げ姿勢で墜落したものと推定される。

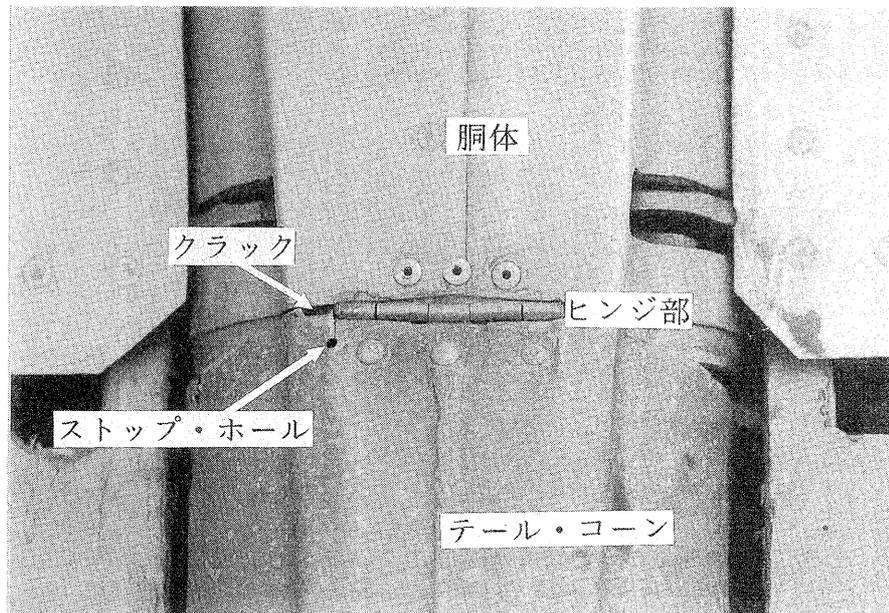
写真3 テール・コーンのクラック

(ア) テール・コーン上部のヒンジ取付け部左端近くに、先端にストップ・ホールが施された長さ約1 cmのクラックが認められた。(写真3参照) このクラックは、飛行中の振動等による疲労により生じたものと考えられる。

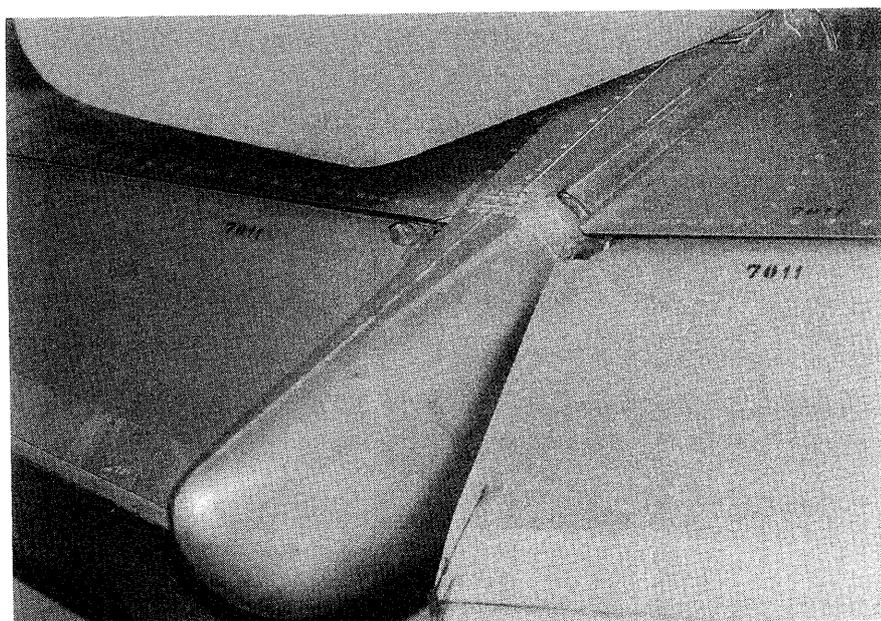
テール・コーンは、ラダーの後方部分の下方、左右エレベータの間隙部に装着されている(写真4参照)ので、半開き状態のテール・コーンが装着時の位置から大きく上方にずれた場合には、ラダー又はエレベータと接触する可能性があり、状況によっては操舵に影響を及ぼすことが考えられる。

写真4 テール・コーンとラダー及びエレベータとの位置関係

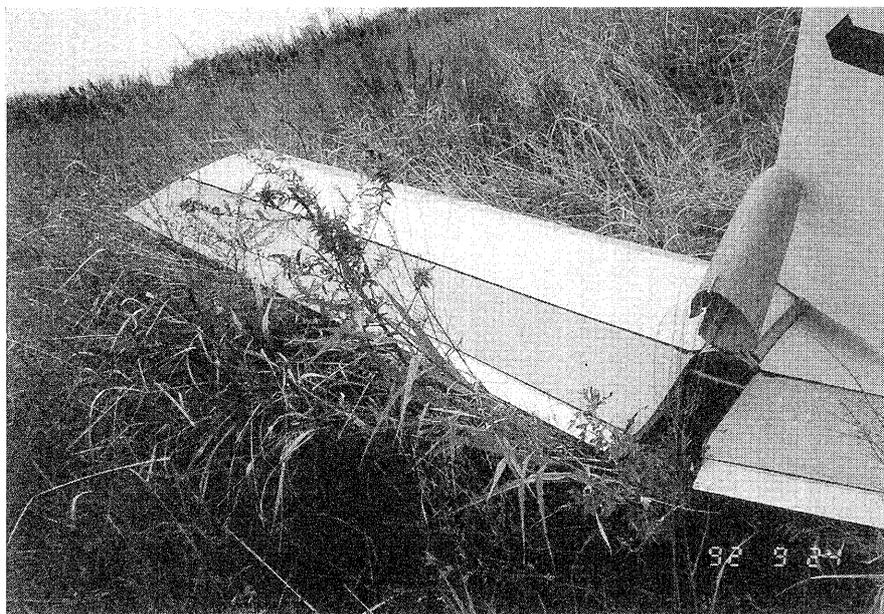
その結果、ラダーが約 10° の舵角以上に操舵されている時に、テール・コーンが大きく上方に開いた場合にはラダーの操舵に影響を及ぼす可能性があるが、その他の場合にはラダー又はエレベータの操舵に影響を及ぼす可能性のある接触の状態は生じなかった。

ラダーの舵角が約 10° 以上取られているときには、テール・コーンの装着位置の上方にテール・コーンの幅以上の空間ができるので、テール・コーンはラダーの下面を越えて大きく上方に上げることが可能であり、この状態が生じると、ラダーの下面よりも上方に上がった部分がラダーの内側に位置して、ラダーの内側への動きを阻害する可能性がある。(写真5参照)

しかしながら滑空機には、そのような変形等の形跡は認められなかったことから、テール・コーンによって、ラダーの操舵が阻害される状況も発生しなかったものと推定される。

写真5 テール・コーンとラダーの接触
(ラダー舵角が約 10° 以上の時)
