航空事故調査報告書
個人所属
エンストロム式F-28 F型 JA7750
千葉県野田市
平成6年6月10日

平成7年2月16日
航空事故調査委員会議決
委員長 竹内和之一
委員 小林哲一
委員 宮内恒幸
委員 東昭
委員 東實

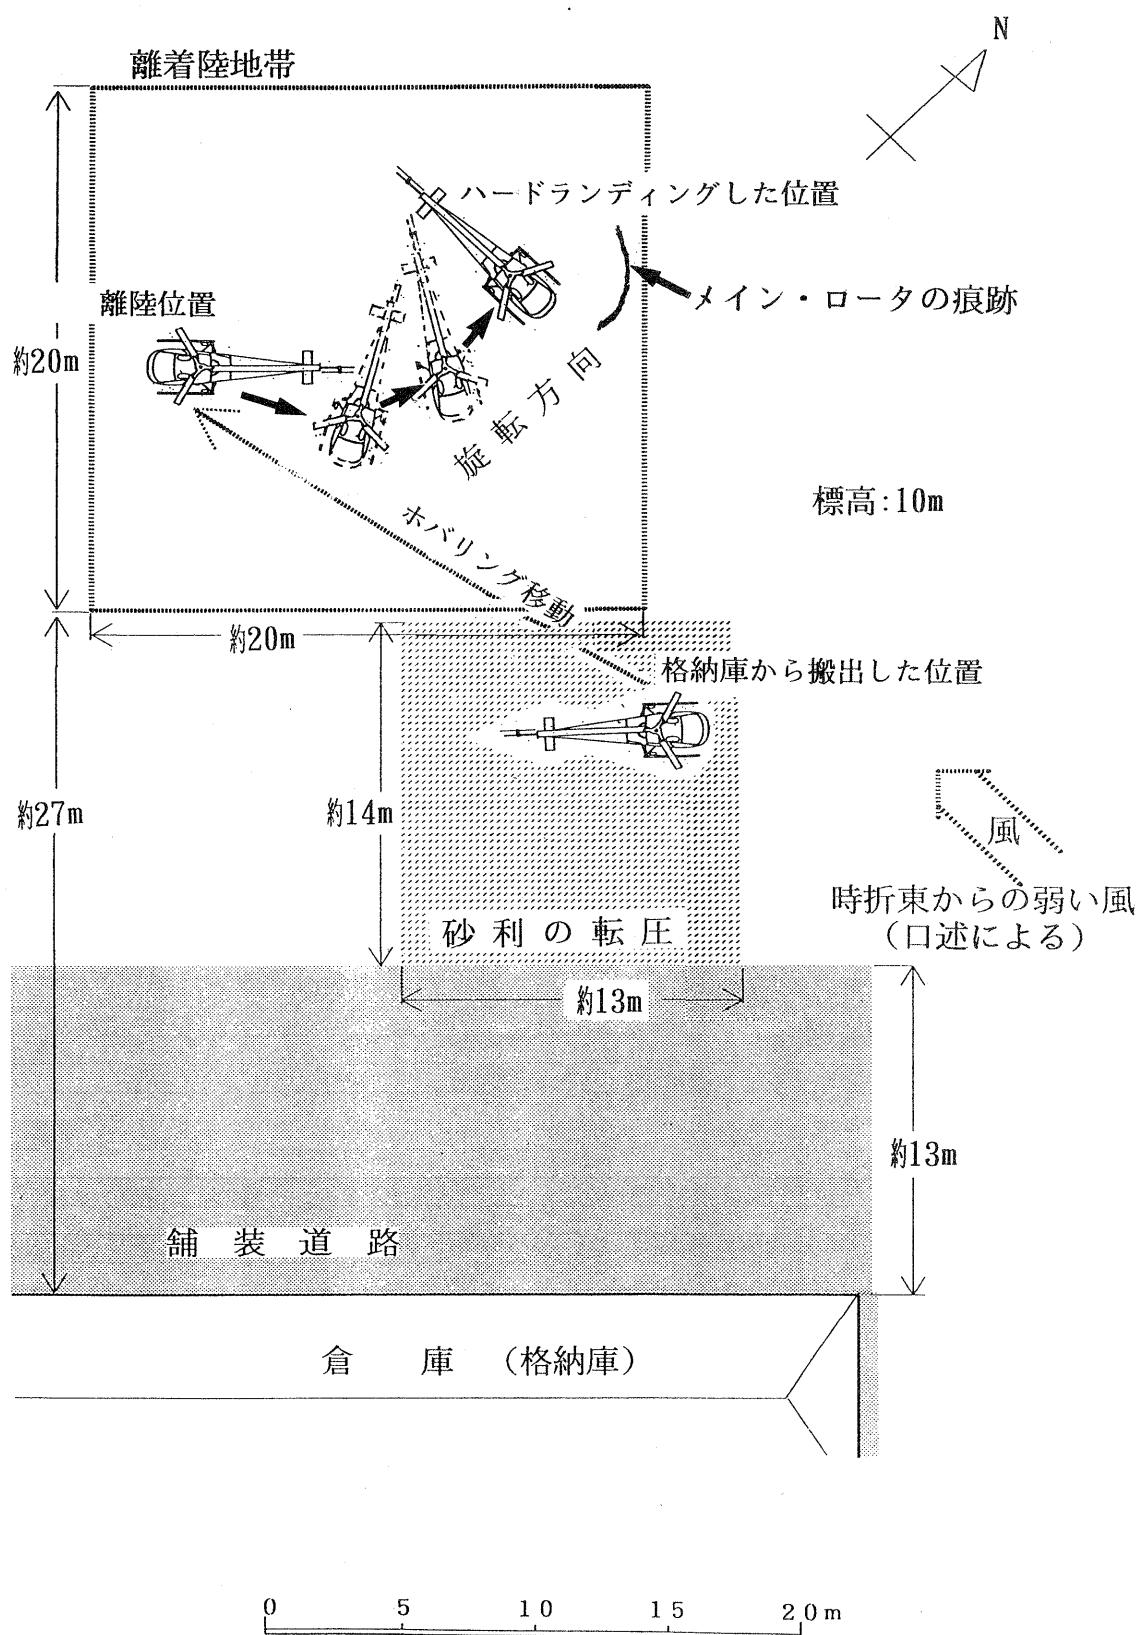
付図1 事故現場見取図

機体は機首方位を東に向け、破損した左降着装置（スキッド）を約15cm地面にめり込ませ、左に傾いた状態で、かく座していた。

メイン・ロータが地面に接触したと思われる痕跡が機首方向から左約80度にかけ深さ約3cm、長さ約370cmにわたり残されていた。

3.1.4 左スキッドの地面へのめり込み状況、メイン・ロータと地面との接触の痕跡、テール・ブームの左下方への歪み及び2.1項で機長が述べていることから、同機は、左旋転するとともに後退しながら高度が低下して、約半回転した時、左スキッドからハードランディングし、降着装置を折損し、次いでメイン・ロータが地面に接触したものと推定される。

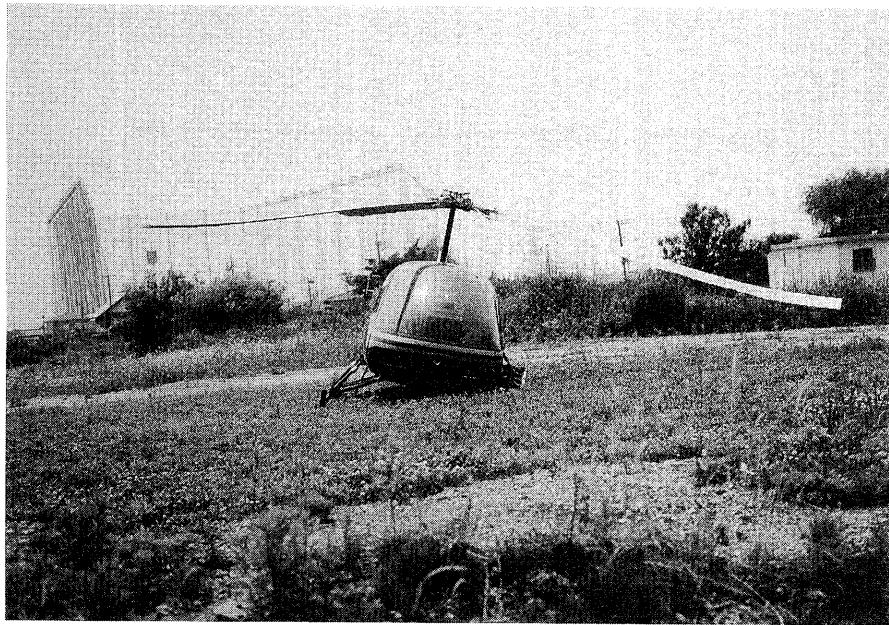
寫真 事故機

降着装置	破 損
胴体	変 形
テール・ブーム	変 形
メイン・ロータ・ブレード	変 形

左スキッドの後方クロス・チューブが左後方スキッド・クランプ位置で折損し、前方レグがスキッドから約75cmの位置で、左ドラッグ・ストラットがスキッドから約65cmの位置で、左前方オレオ・アッシィが前方クロス・チューブとのフィッティング位置でそれぞれ破損していた。

テール・ブーム部は胴体部とテール・ブーム部の接続部の後方約190～225cmの間で左下方に歪みを生じ、テール・ブームが左側に約5度偏位していた。

ロータ・ブレードには3本とも地面と接触した痕跡が認められ、先端から約10～250cmにわたって波形の皺が生じ変形していた。

また、緑色ブレードのダンパーが変形していた。

本事故は、機長がホバリング時に、エンジン過回転の修正操作を適切に実施できなかつたため、同機が左旋転しながらハードランディングしたことによるものと推定される。
