# 航空事故調査報告書

ロビンソン式R 2 2 Beta型 JA7843

奈良県五條市二見

平成6年1月4日

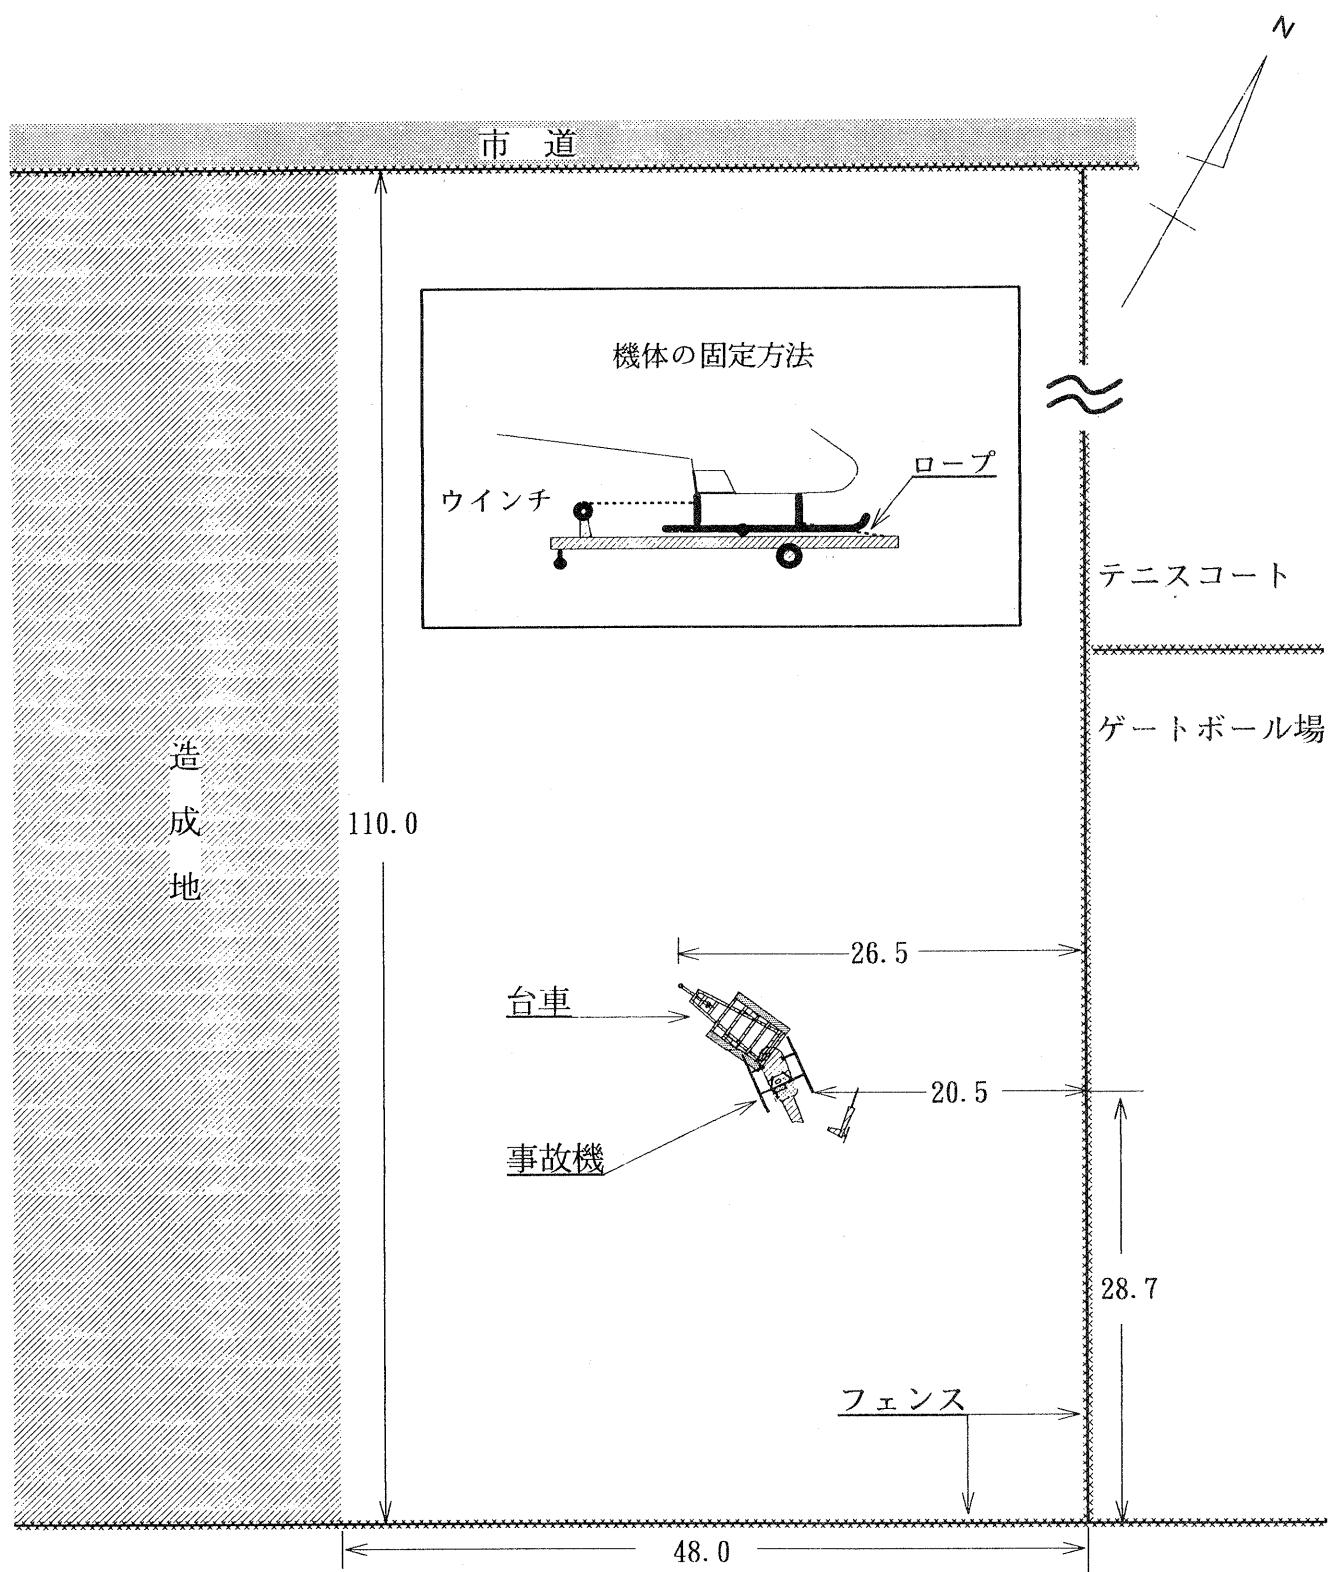
# 付図1 事故現場見取図

事故発生地点は、五條市二見5-3-64の場外離着陸場で、事故発生時刻は13時01分ごろであった。（付図1及び写真参照）

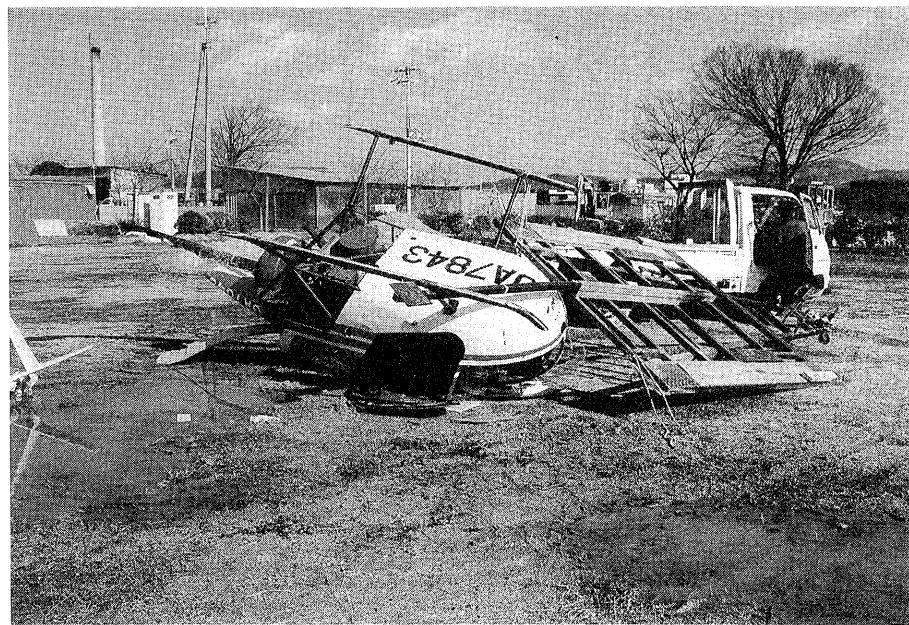
## 写真 事 故 機

台車上で飛行前点検を実施して機体に異常のないことを確認した。八尾空港事務所に飛行計画を通報した後、12時45分ごろエンジンを始動して試運転を実施した。12時58分ごろ離陸のためホバリングに移行したところ、機体が重たく感じられ、機体を台車に固定するために使用していたロープを解いていないことに気がついた。台車の上にうまく接地しなければいけないと思い、台車の位置を確認しようとしたが、台車を目視できず確認ができなかった。人が通りかかったら誘導を頼もうと思い、しばらくホバリングを続けたが、誰も現れる気配がないので意を決して台車の真上と思われる場所に接地した。この際、機体が僅かに右にずれたため、右スキッドが台車をはずれ機体が右に傾き、メイン・ロータの先端が地面に接触して一瞬のうちに横転した。脱出後、火災予防のためバッテリーをはずした。

同機は裏返しになり、テール・ブームはメイン・ロータで切断された。また、左スキッドを固定していたロープは衝撃で引きちぎられたが、右スキッドを固定していたロープは切れずに残った。

本事故は、機長がスキッドと台車の間に掛けられたロープを解くことを失念して離陸し、同機がホバリングに移行したため、機長は台車の上に接地を試みざるを得なくなったが、その際スキッドが台車をはずれて機体が横転したことによるものと認められる。
