**航空事故調査報告書**  
**株式会社エースヘリコプター所属**  
**ベル式47G4Aソロイ型JA9296**  
**山形県東置賜郡高島町**  
**平成6年8月4日**

平成7年2月2日

航空事故調査委員会議決

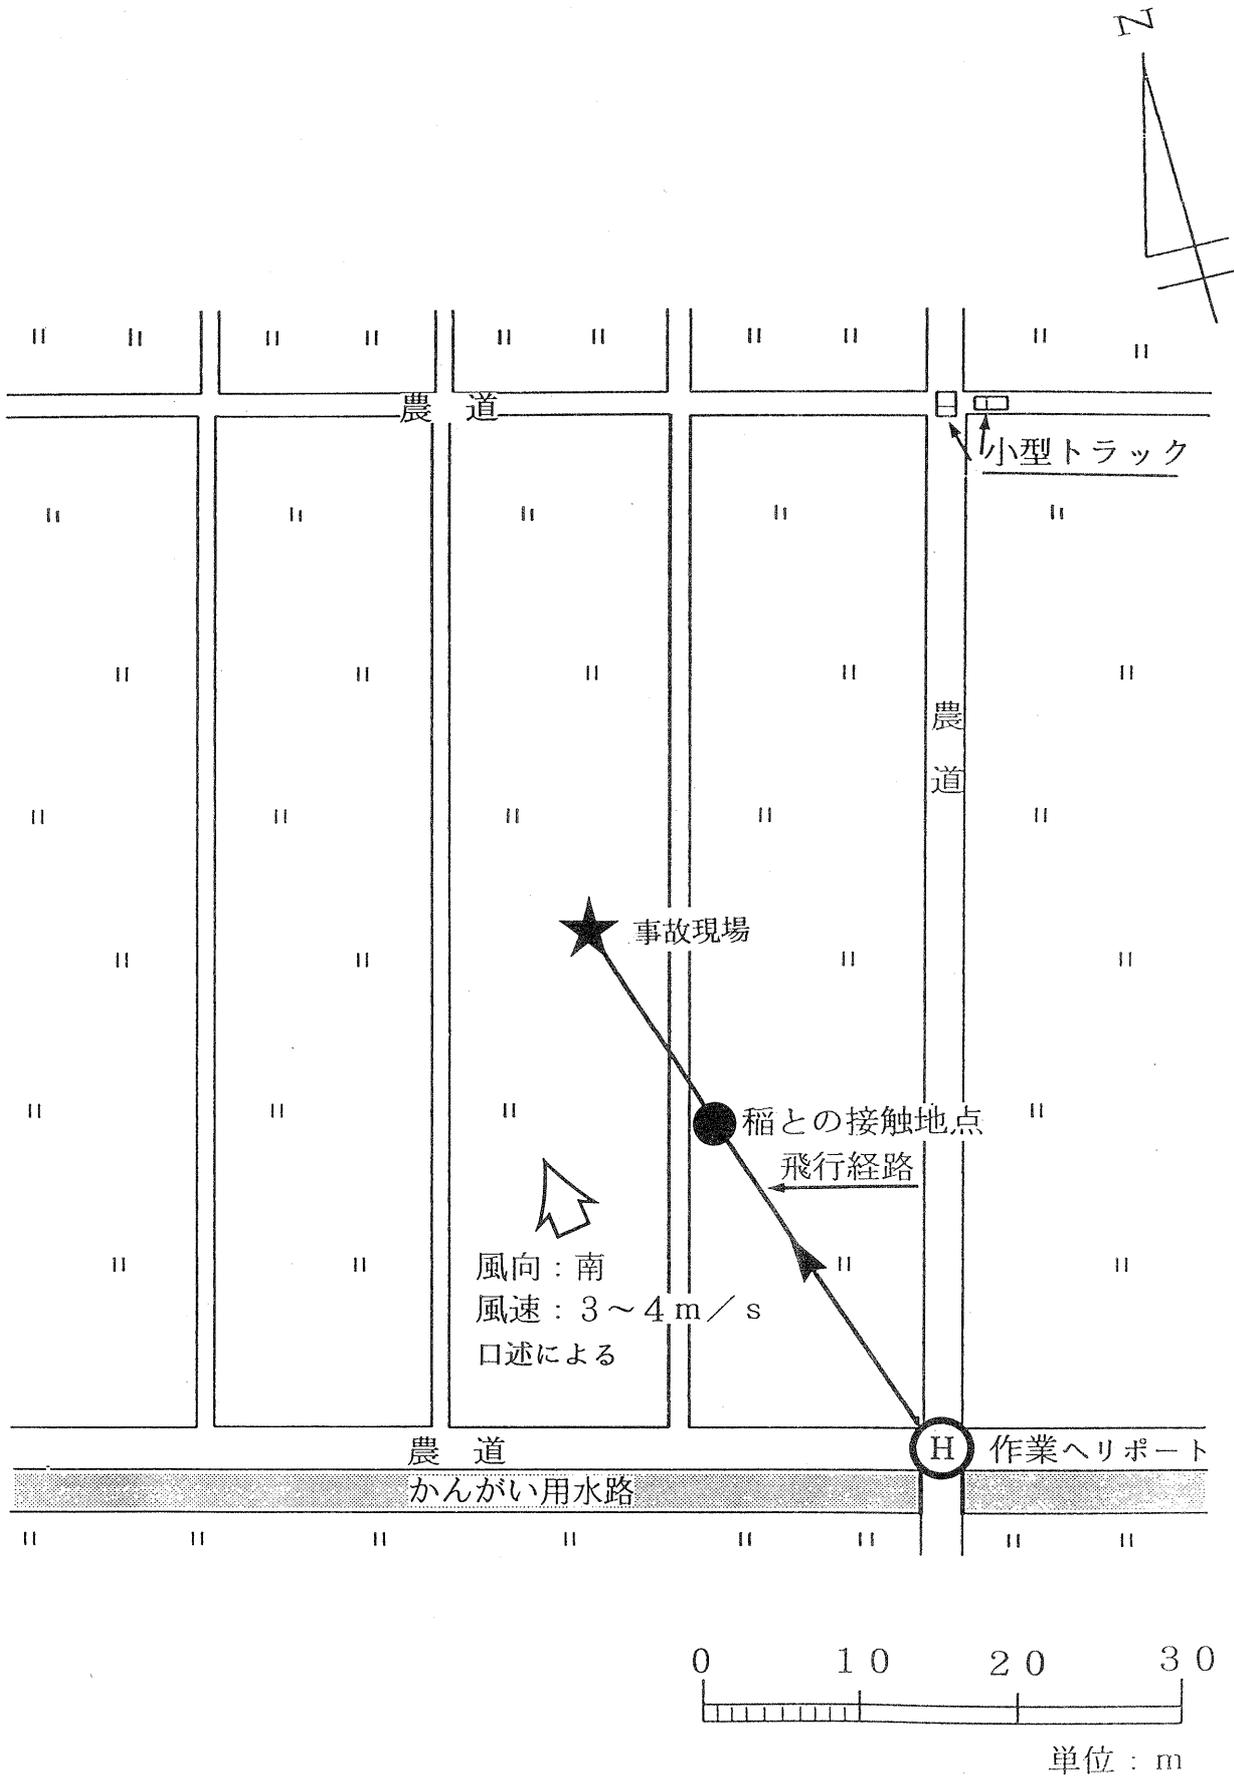
付図 1 事故現場見取図

J A 9 2 9 6 は、薬剤散布のため、平成6年8月4日、山形県東置賜郡高島町の水田において17回の飛行を予定していた。同機は、山形県東置賜郡高島町に設置された亀岡場外離着陸場において、機長及び整備士により飛行前点検を受け異常のないことが確認された後、04時44分ごろ、機長及び整備士が搭乗して離陸し、同町内にある深沼場外離着陸場（以下「作業ヘリポート」という。）に向かった。

作業ヘリポート周辺の天候は高曇りで視程良好、南の風2～3 m/sであったので、04時49分ごろ、同作業ヘリポートに南向きに着陸した。整備士を降ろして薬剤300ℓを補給中、現場にいた作業ヘリポート責任者からエンジンの排気熱で稲が傷むため北向きに離着陸するように依頼があったので、次回の飛行からは北向きに離陸することとし、04時59分、作業ヘリポートを南向きに離陸して散布飛行を開始した。

そのとき、作業ヘリポートから北約70 mの農道上に小型トラック2台を視認したので、万一の場合を考えて、離陸方向を左に約30度変針し、トルクを赤マークの65 psi一杯まで使用して、ホバリング高度約2 mから離陸前進を開始した。

同機は、離陸前進を開始したが、予想したよりも高度の低下が大きい上、加速もできないまま、約30 m飛行し、スキッドと散布装置のスプレーブームが草丈約70 cmの稲に接触した。同機はそのまま約10 m前進しているうちに、前のめ

りとなってメイン・ロータ・ブレードが水田をたたき、右にほぼ180度回転し、左側に横転した。

事故発生地点は、作業ヘリポートからほぼ北に約40m、山形県東置賜郡高畠町大字深沼字熊野509番地の水田で、事故発生時刻は、06時25分ごろであった。

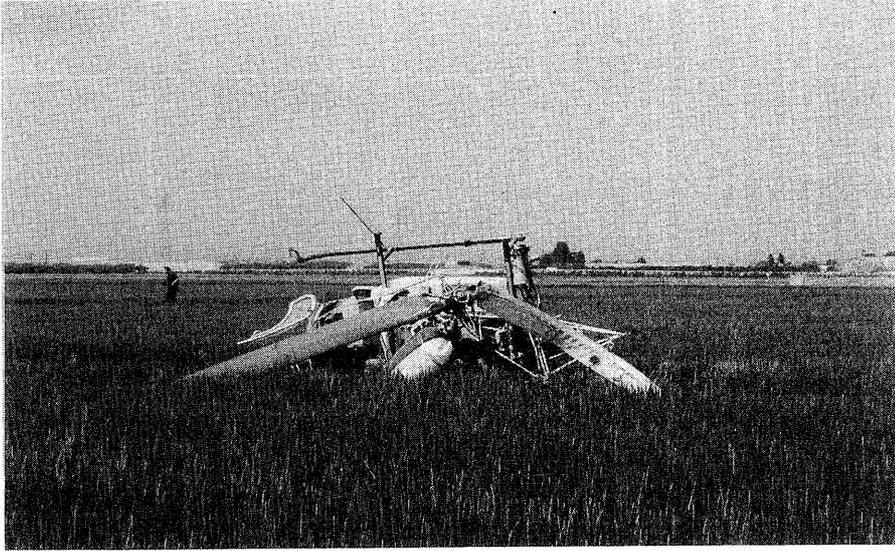
寫真 事故 機

大 破

メイン・ロータ部	破 損
テール・ロータ部	破 損
胴体部	破 損
スキッド	破 損

メイン・ロータ・ブレードは2本とも変形、破損しており、ロータ・ヘッド及びスワッシュプレートは破損していた。

テール・ブームは破断し、テール・ロータ・ブレードは、2本とも破損していた。

ドア、風防及び燃料タンクが破損していた。

左スキッドは中央部で破断していた。

スプレー・ブームが変形していた。

3.1.4 同機は、離陸前進を開始したが、予想したよりも高度の低下が大きい上、加速もできないまま飛行し、スキッドとスプレー・ブームが稲に接触して前のめりとなり、メイン・ロータ・ブレードが水田をたたき、横転したものと推定される。

このことについては、最大重量に近い重量であるにもかかわらず、3～4 m/sの背風状態から離陸前進を開始したことにより、前進中に対気速度が減少して揚力が低下したため、高度の低下を止めることができなかったものと推定される。

本事故は、機長が、最大重量に近い重量であるにもかかわらず、3～4 m/sの背風状態から離陸したため、高度が低下し、スキッド及びスプレー・ブームが稲に接触して前のめりとなり、メイン・ロータ・ブレードが水田をたたき、横転したことによるものと推定される。
