航空事故調査報告書

ケストレル・スポーツ・アビエーション式ケストレル・ホーク型自作飛行機

山形県最上郡大蔵村

平成5年10月10日

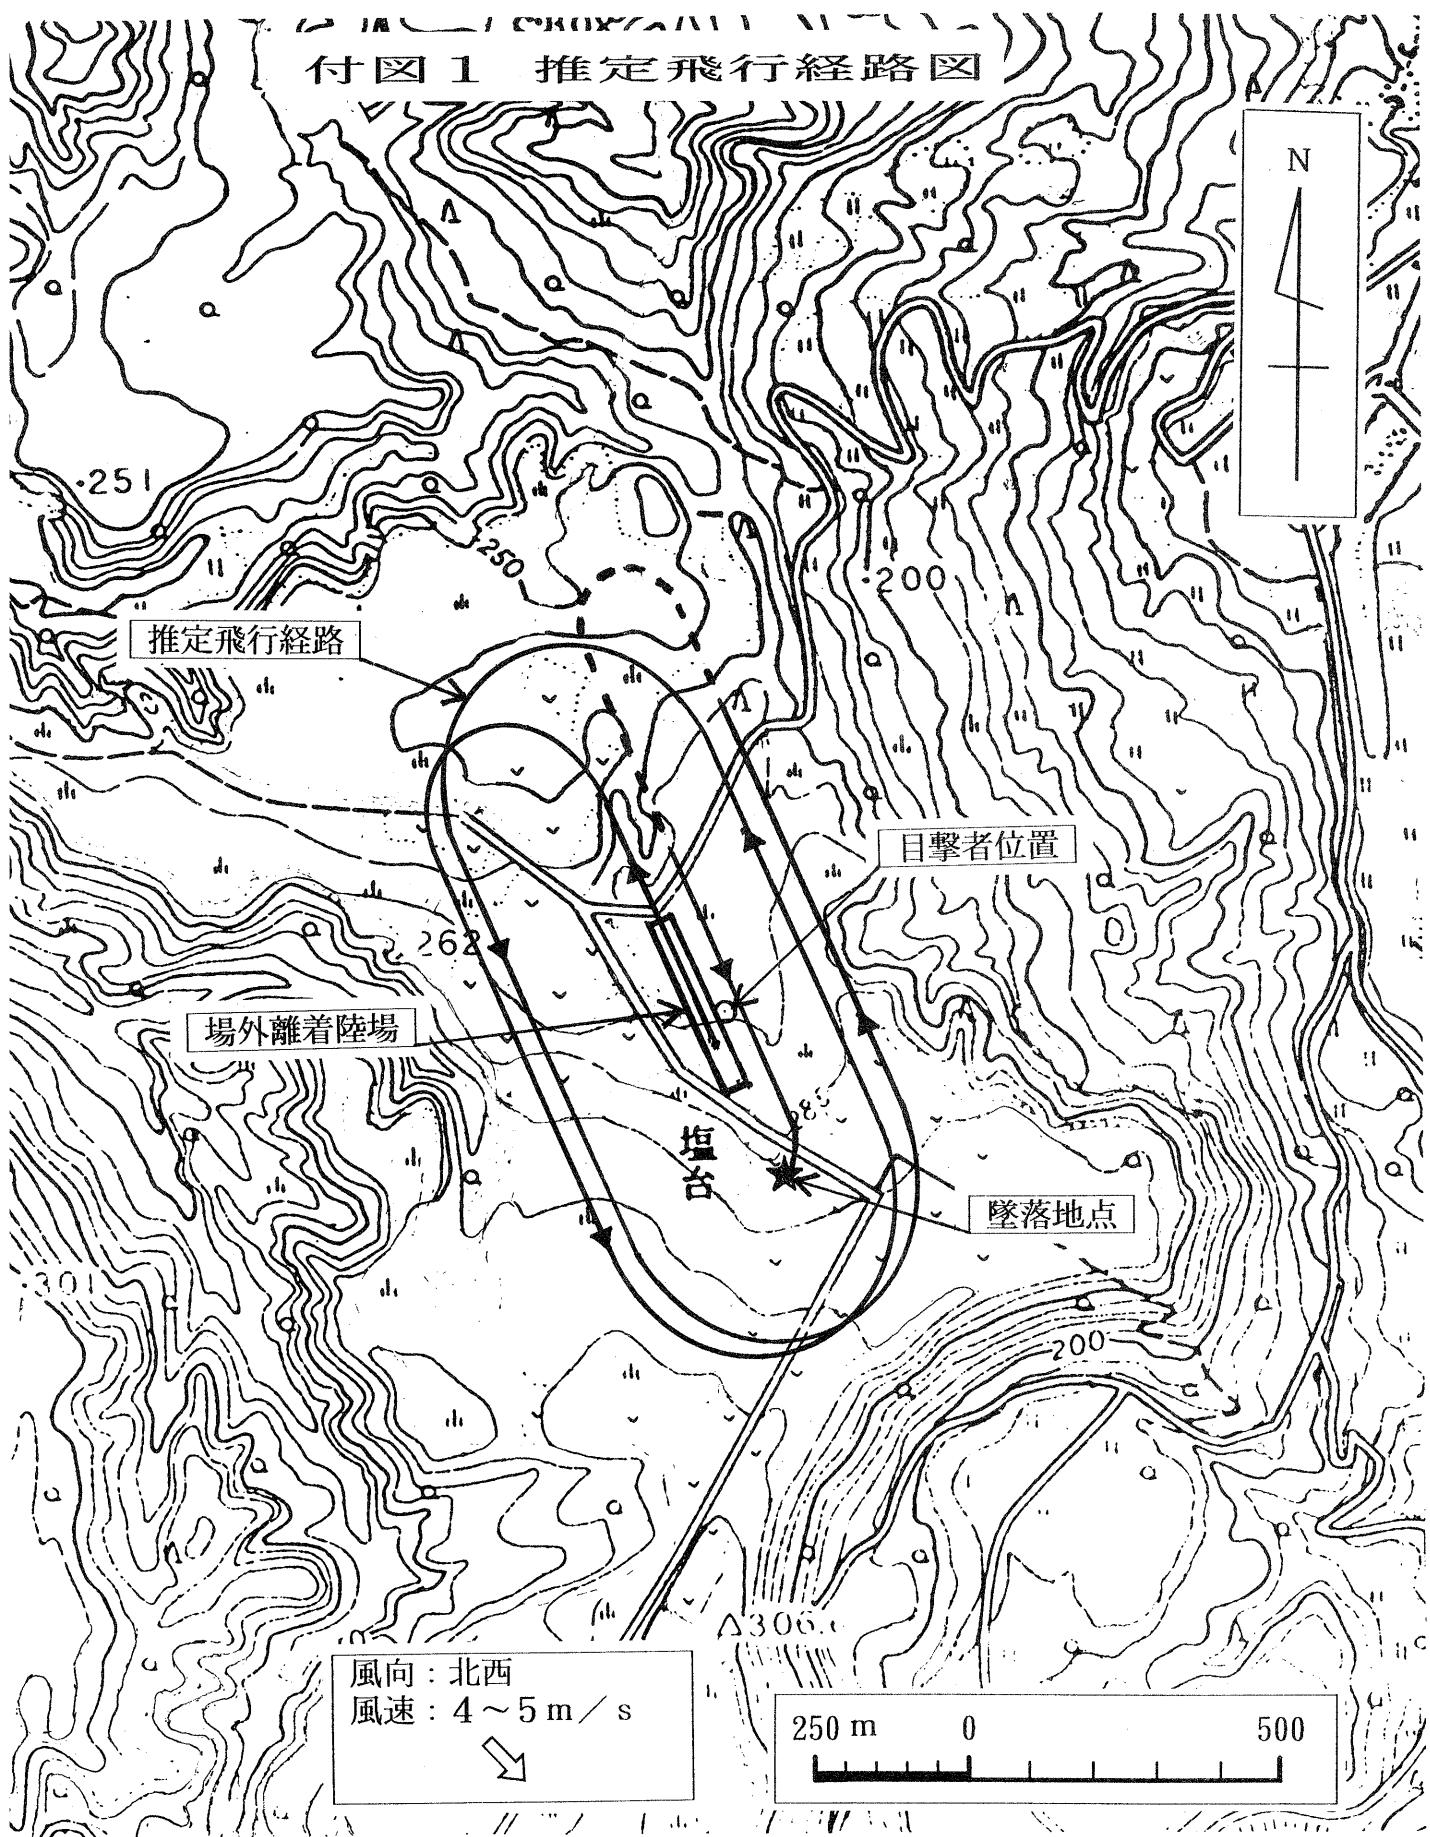
付図1 推定飛行経路図

14時ごろになって、視程がよくなり風は4～5 m/sぐらいに弱まつたので、前席に操縦者のみが搭乗して、離着陸場を14時07分ごろ北に向かって離陸し、左に旋回して場周飛行を2～3回行った後、離着陸場上空において高度約300mで宙返りを開始した。宙返りは4回連続して行われ、航跡は徐々にいびつとなり、高度も徐々に低下して、急降下の後、高度が50～60mぐらいのとき一旦機体が水平に戻りかけたが、エレベータがバタバタと振れながら徐々に機首が下がり、そのまま離着陸場の南側に墜落した。

事故発生地点は、山形県最上郡大蔵村南山字塩台5300-15-6、場外離着陸場の南端から南南東に約140mの牧草地で、事故発生時刻は、14時27分ごろであった。（付図1、写真参照）

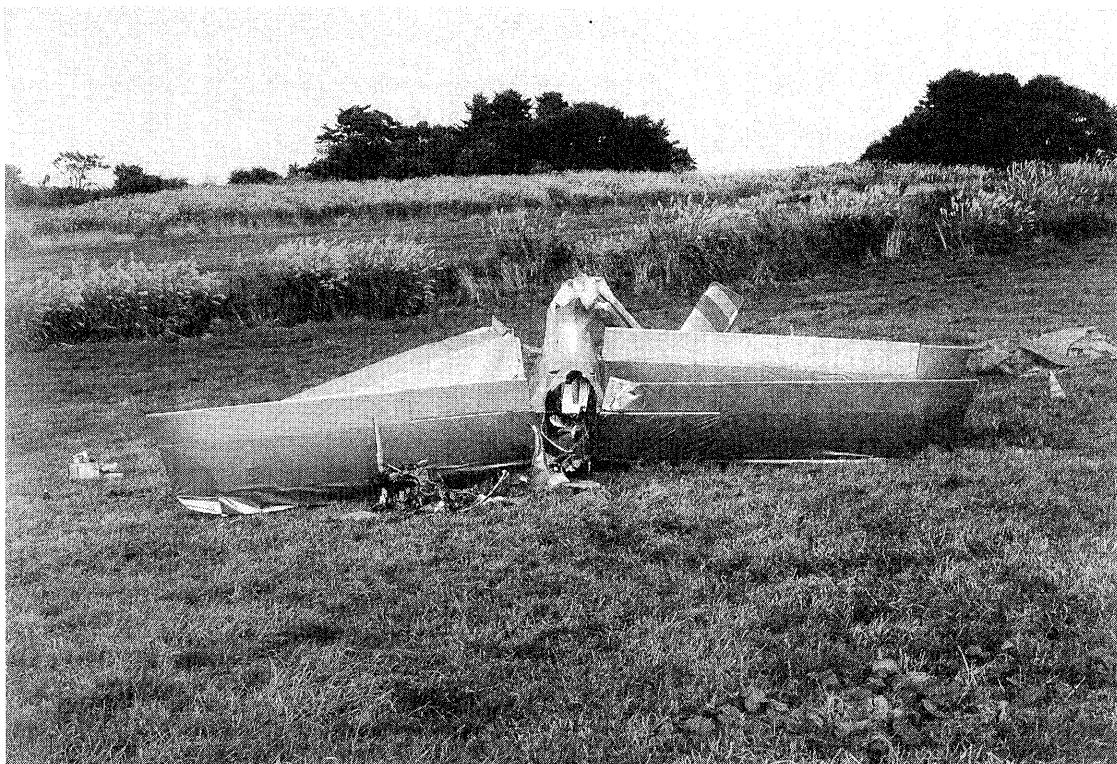
写真 事故機

墜落したところには、同機の機首部分でえぐられた跡と、その両側には主翼前縁による4本の痕跡があり、同機がほぼ垂直に近い姿勢で墜落したものと推定される。

同機は、機首及び操縦室部分が前後に圧縮され、主翼及び胴体部分は倒立した状態にあった。主翼の前縁は潰れており、右下主翼は胴体取り付け部で破損分離していた。テール・ブームは折れ曲がり、座屈変形していた。

エンジンはマウント部分で破断分離して、プロペラは3枚のブレードの内2枚が付け根部で破断し、内1枚が地中にめり込んでいた。

本事故は、耐空性が不十分な機体を用いて、低空での宙返りを連続して行っているうちに、高度の判定を誤り、墜落したものと推定される。
