航空事故調査報告書
アサヒソアリングクラブ所属
グローブ式G103AツインⅡアクロ型 JA2441
関宿滑空委員会所属
アビオン・ピエール・ロバン式DR400/180R型 JA4016
千葉県関宿滑空場
平成6年5月29日

平成7年3月16日
航空事故調査委員会議決
委員長 竹内和之
委員 小林哲一
委員 川井力
委員 東口實
委員 相原康彦

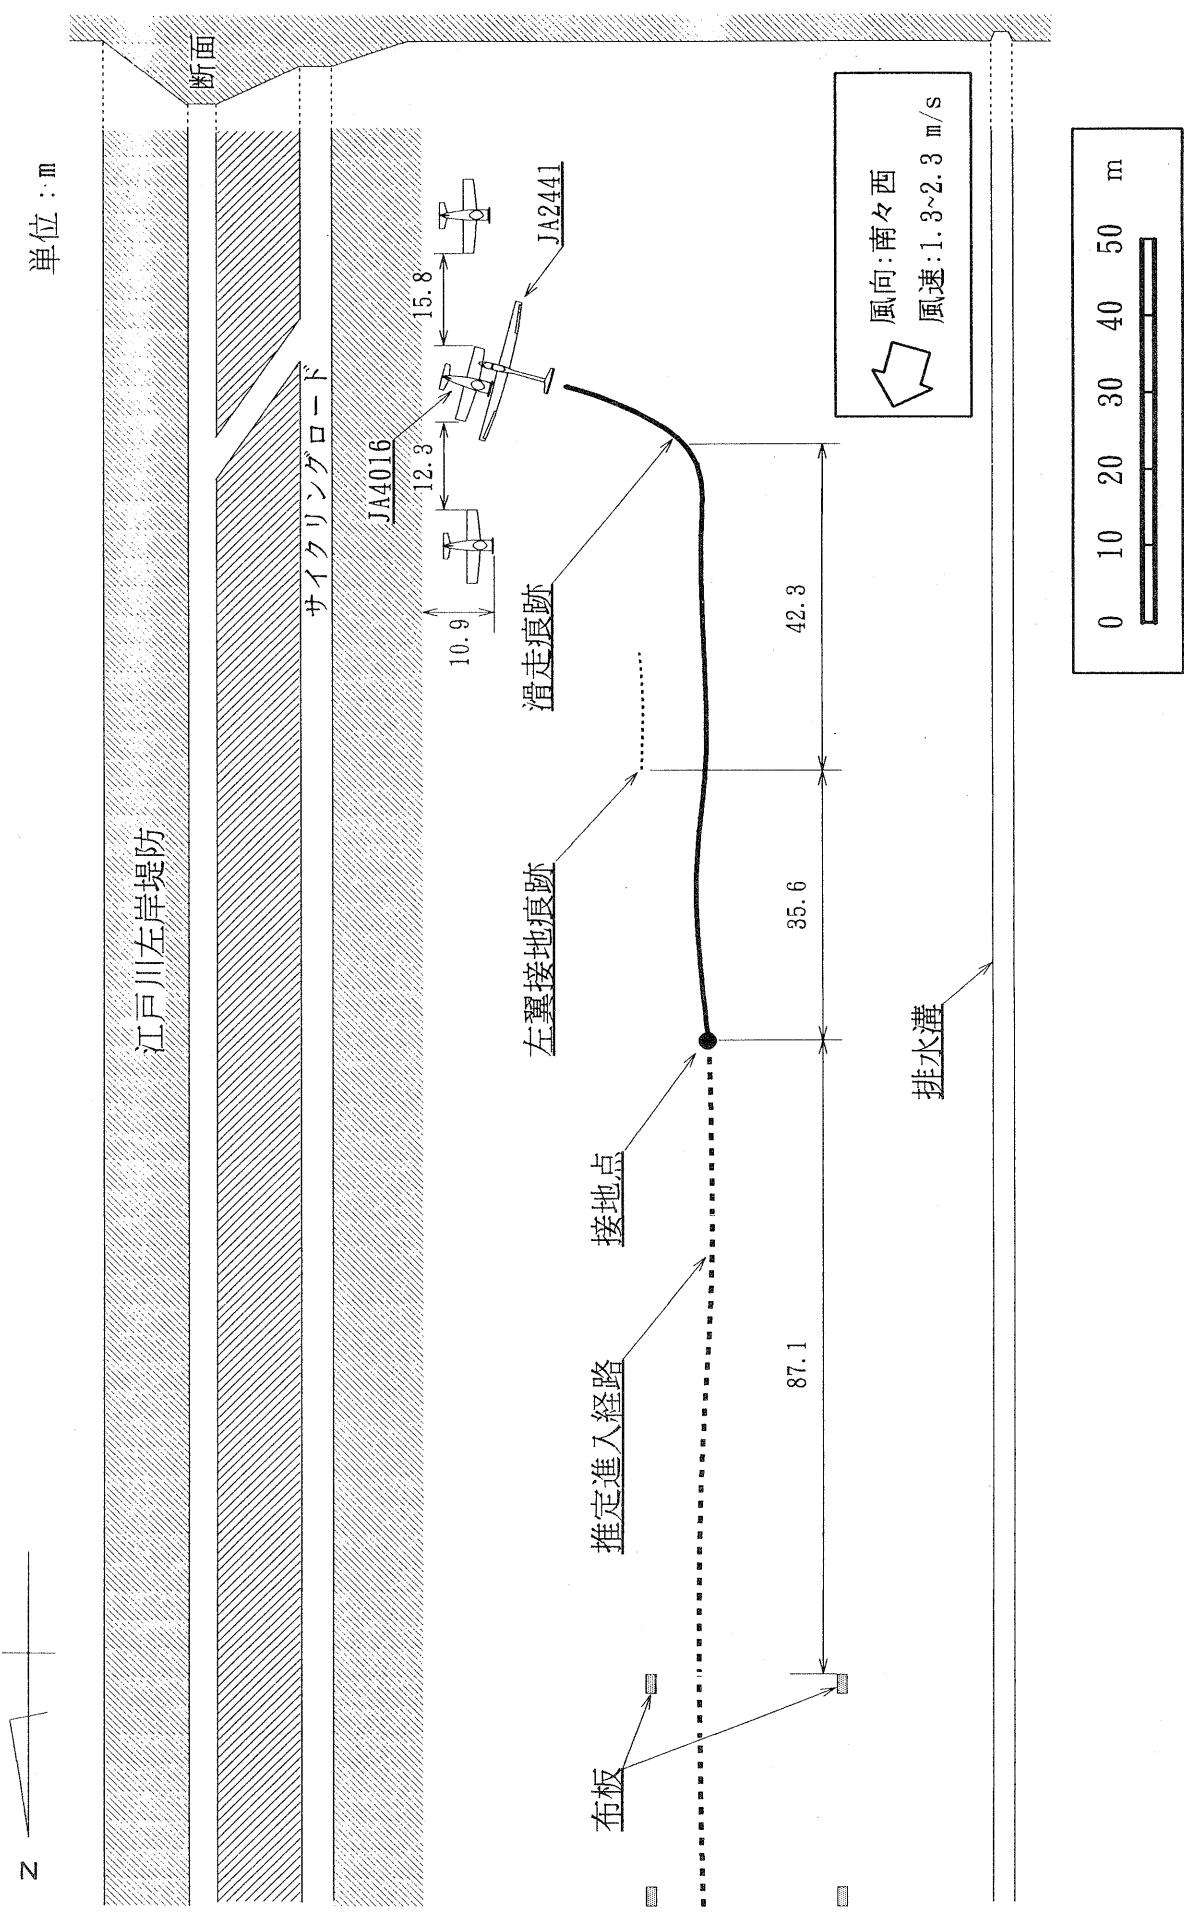
付図1 事故現場見取り図

事故発生地点は千葉県東葛飾郡関宿町の関宿滑空場内で、事故発生時刻は13時05分頃であった。（付図1及び写真参照）

現場においてA機の滑走痕跡を調査したところ、接地帯標識用の布板から内側約87mの位置に接地し、その後約78m直進して左へ偏向したこと、また、偏向点の手前約42mから左翼端が接地していたことを示す痕跡が認められた。

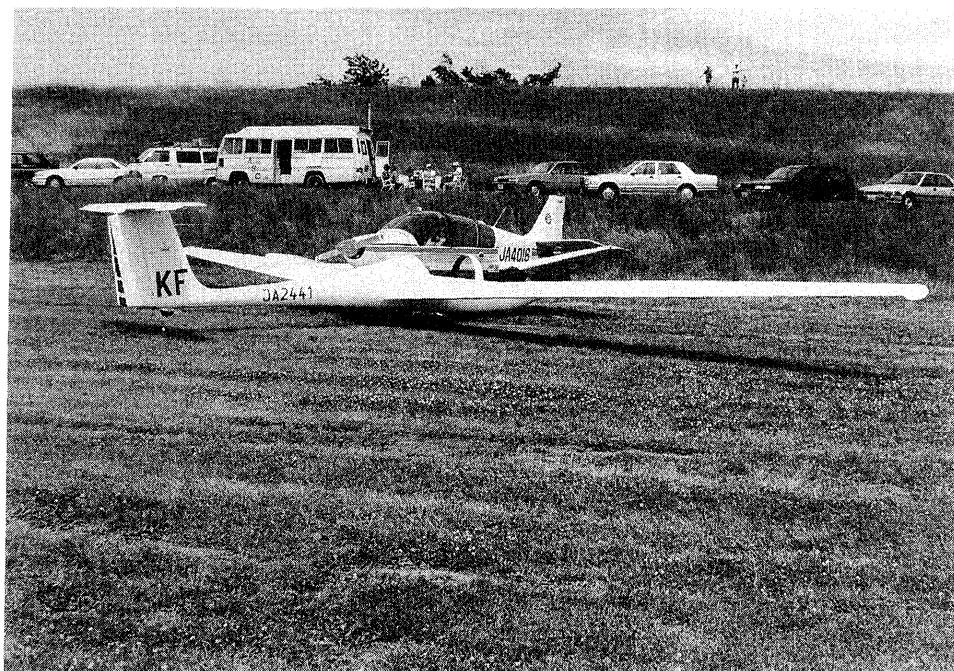
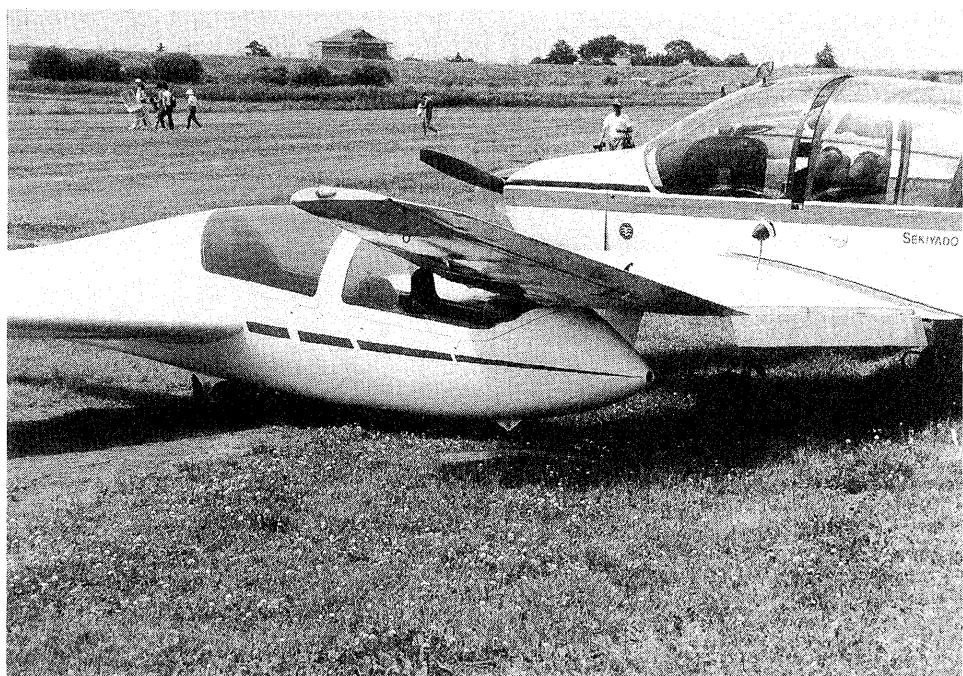
写真 事故機

A機は機首部がB機の左主翼の下にもぐりこみ、左主翼はアイドリングしていたB機のプロペラに接触して上面に損傷を受け、同時にB機のエンジンは停止した。

A機	風防	破損
	左主翼前縁部外板	破損
	計器板	変形

B機	着陸灯カバー	破損
----	--------	----
