# 航空事故調査報告書

パイパー式PA28R-200型 JA3756

高松空港

平成5年12月12日

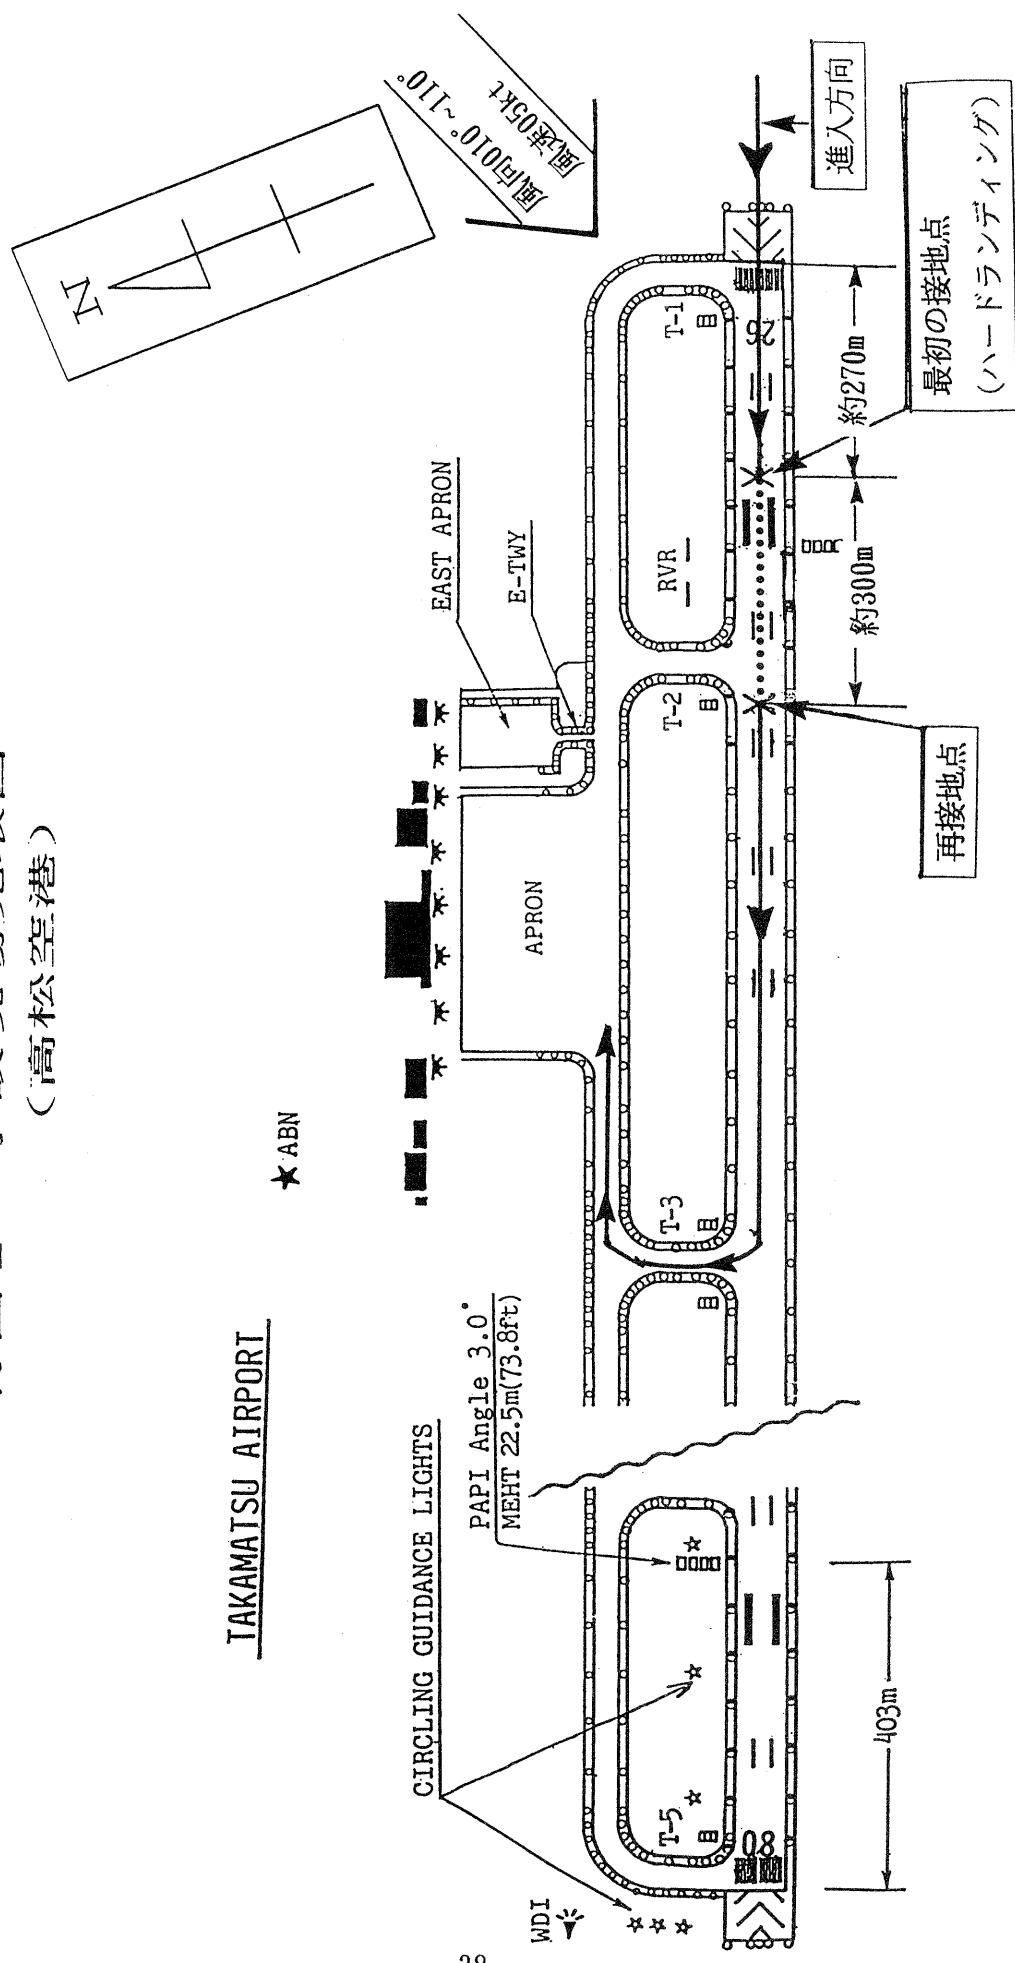
付図1 事故現場見取図  
(高松空港)

事故発生地点は高松空港滑走路上で、事故発生時刻は、ハードランディングした12時45分ごろであった。(付図1参照)

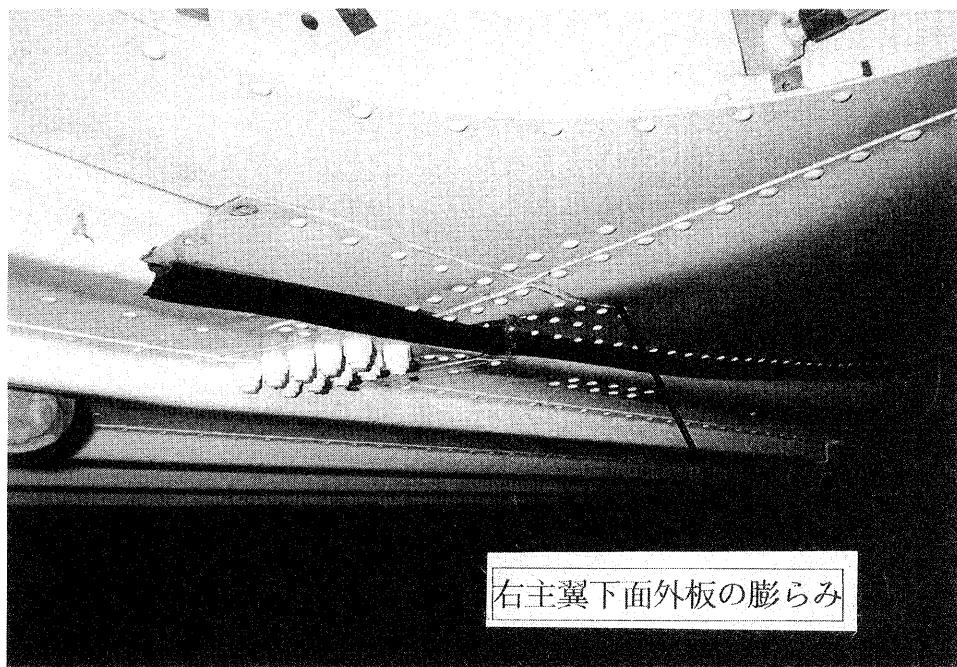
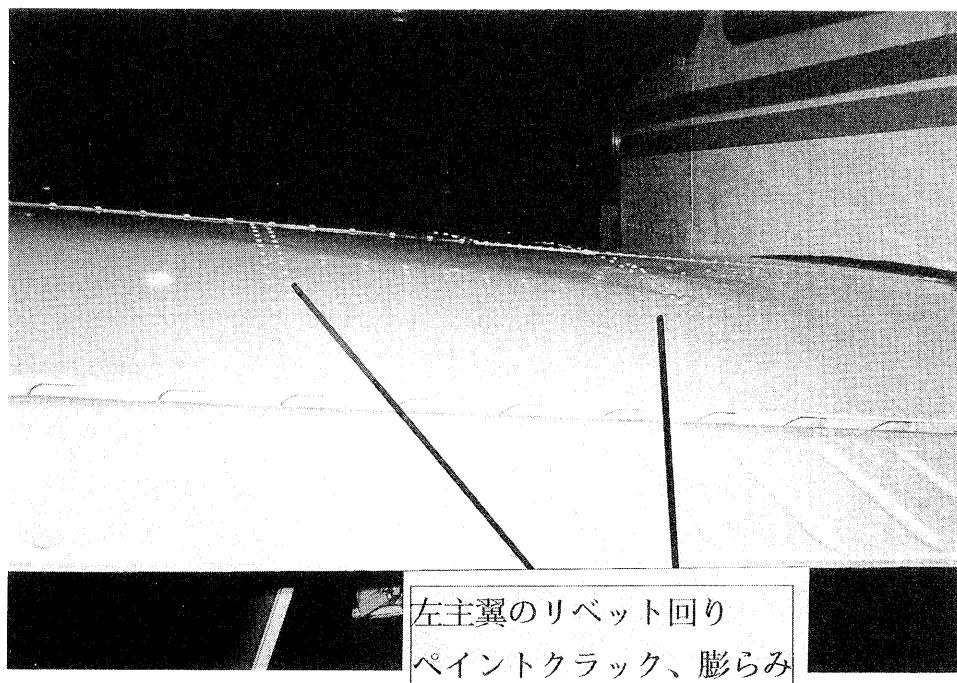
## 写真 主翼の損傷状況

右主翼付け根下面外板	変 形
主脚取り付け部リブ(左右)	変 形
右主脚取り付け補助桁	変 形
左右主翼上下面外板(主脚取り付け部付近)	変 形
エンジンマウント(前脚取り付け部)	変 形

- (1) 右主翼付根下面外板：約10cm×20cmの膨らみ
- (2) 右主脚取付け部リブ：約1cmのクラック
- (3) 左主脚取付け部リブ：約5cmのクラック
- (4) 右主脚取付け補助桁：ウェブへこみ
- (5) 左右主翼上下面外板（主脚取付け部付近）：リベットまわりにペイントクラック、膨らみ及び皺
- (6) エンジンマウント（前脚取り付け部）：変形

損傷は、前脚及び左右主脚付近に集中しており、3点着陸に近い姿勢でハードランディングした様相を呈していた。
