航空事故調査報告書  
個人所属  
ロビンソン式R22 Beta型 JA7738  
静岡県湖西市鷺津沖浜名湖  
平成6年8月7日

平成7年4月27日  
航空事故調査委員会議決  
委員長 竹内和之  
委員 小林哲一  
委員 川井力  
委員 東口實  
委員 相原康彦

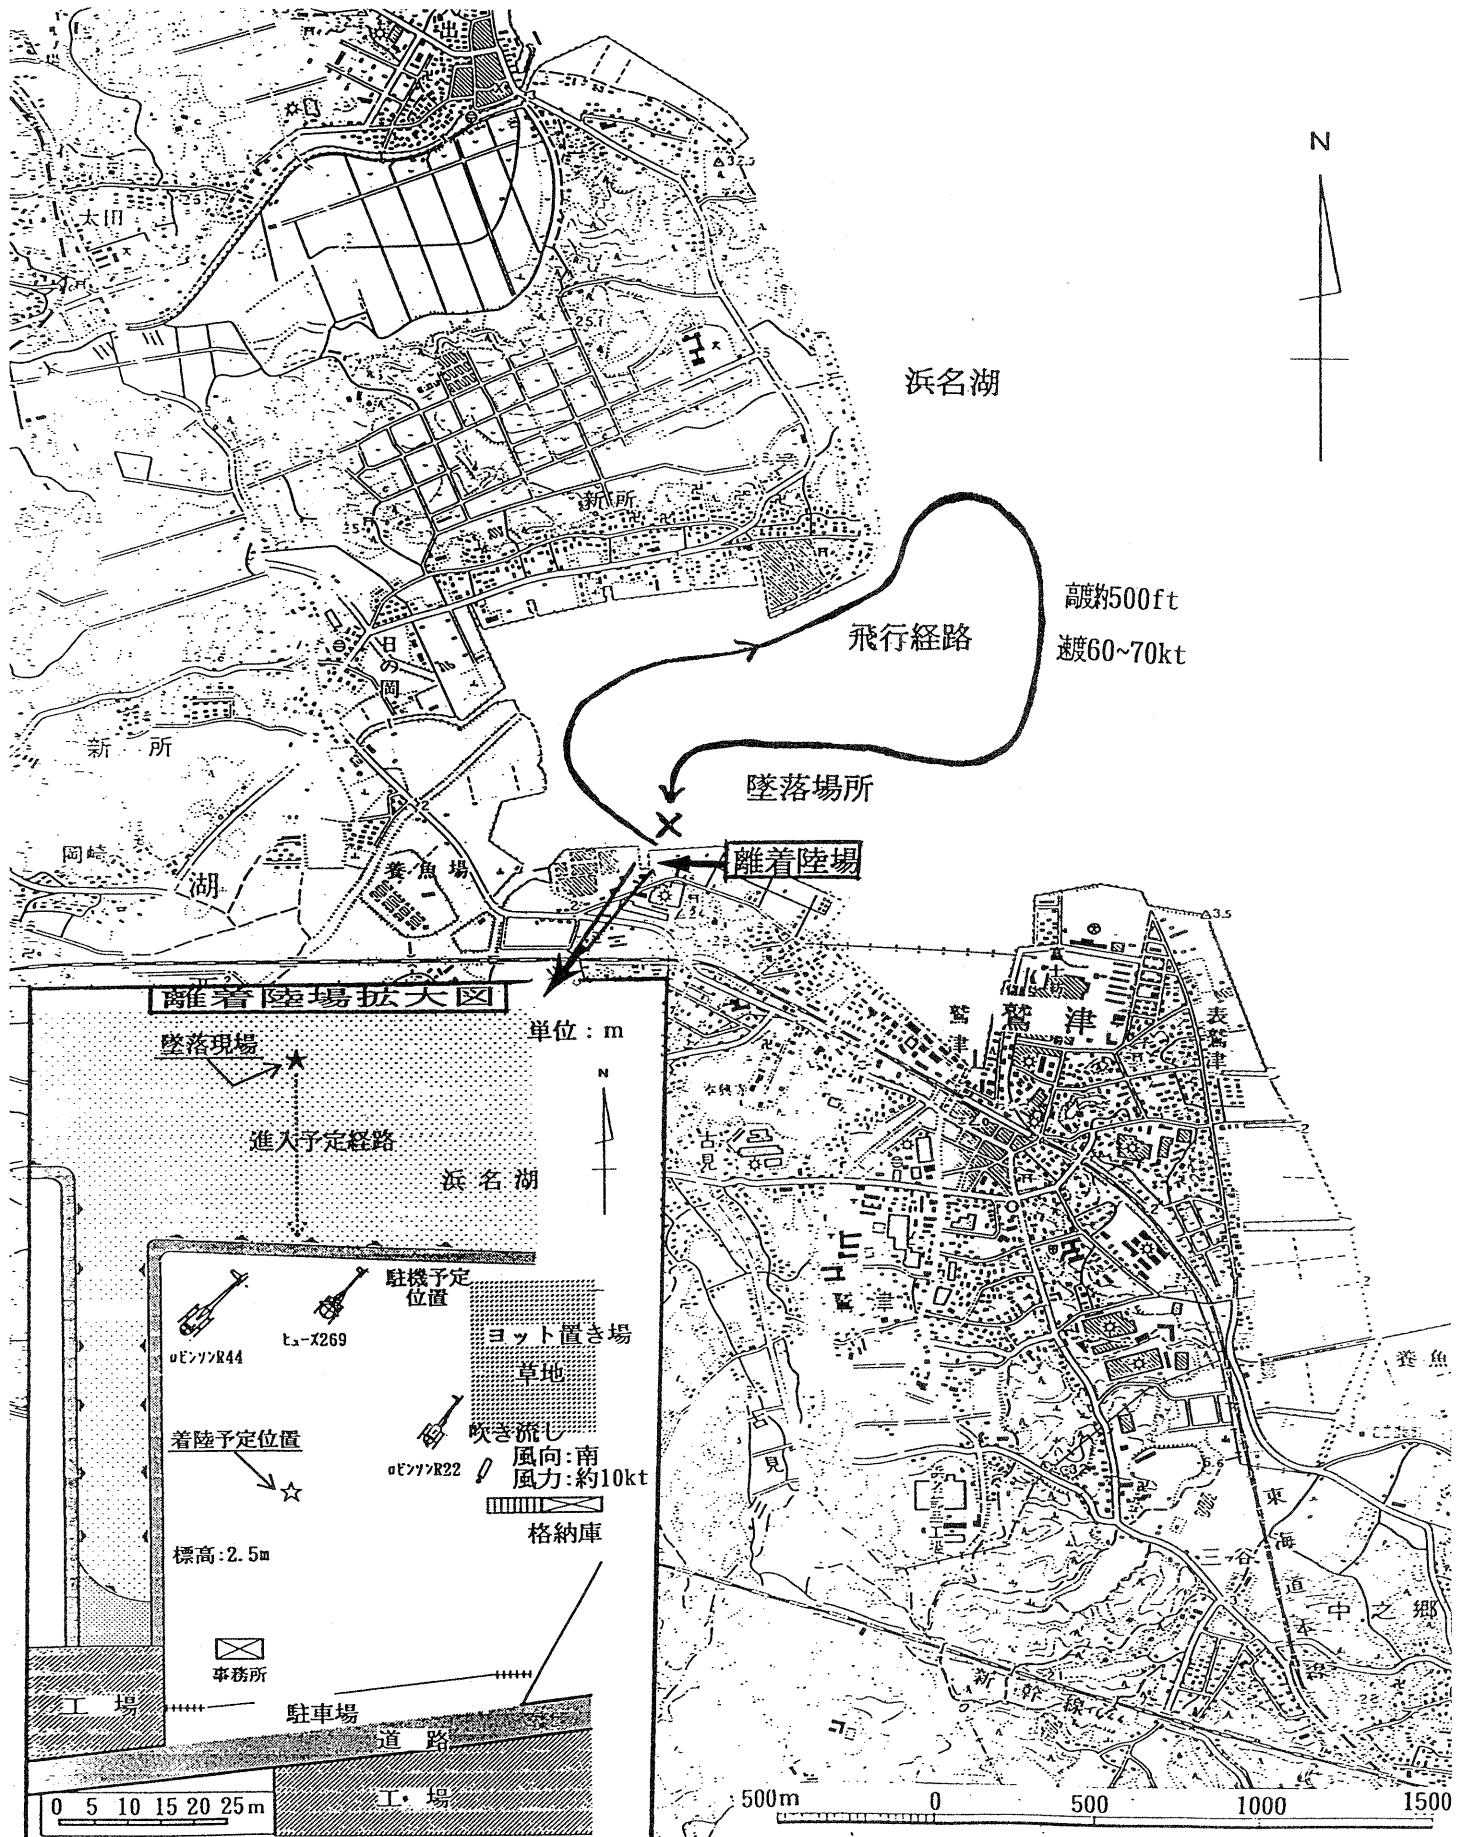
付図 1 事故現場見取図

高度約200ft、速度約60ktで最終進入を開始した。進入区域内に他の航空機が係留されていたので、気になり、着陸地点の手前約70m、高度約100ftの湖上で極力低速で進入しようとして減速したところ対地速度が0に近い状態になってしまった。沈下するのを防ぐため、コレクティブ・ピッチ・レバーを使用した時、右旋転をはじめたので左ラダーを使用し、旋転を止める操作をした。西側を向いて旋転がほぼ止りかけたので、当て舵のつもりで右ラダーを使用したところ、再び、急に右に旋転し降下をはじめたので、更にコレクティブ・ピッチ・レバーと左ラダーを一杯まで使用したが降下も旋転も止まらずメイン・ロータの回転も低下し、機体は約2.5回旋転して機首をほぼ北に向け、左後方から墜落して着水し、水深約1.6mの湖底に機体の左側を下にして水没した。

機体は、大部分水没したが右側スキッドが約30cm、メイン・ロータの片側ブレードの先端部が約10cm湖面上に出ていた。

事故発生地点は、静岡県湖西市鷺津字平松新田の沖合約30mの浜名湖湖上で、事故発生時刻は、13時12分ごろであった。（付図1及び写真 参照）

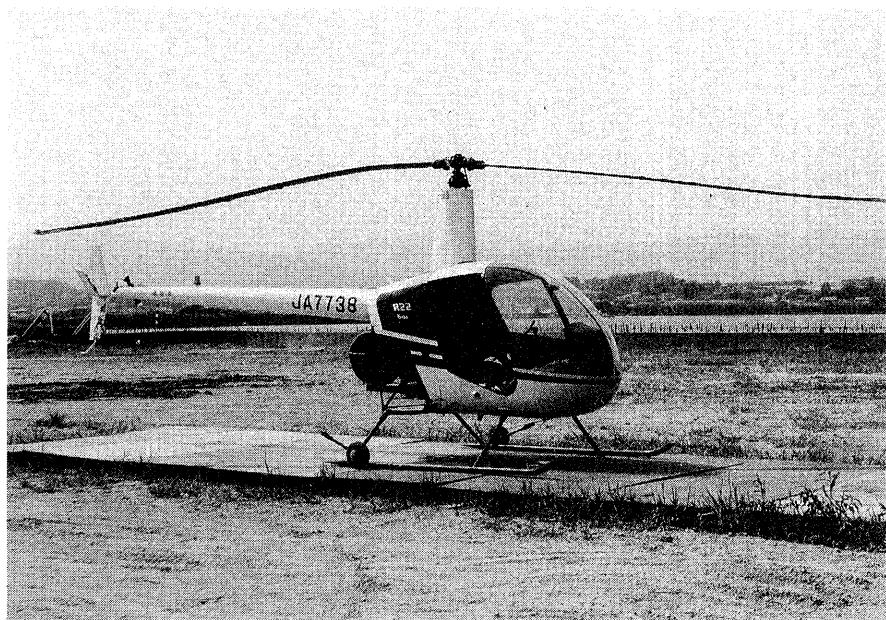
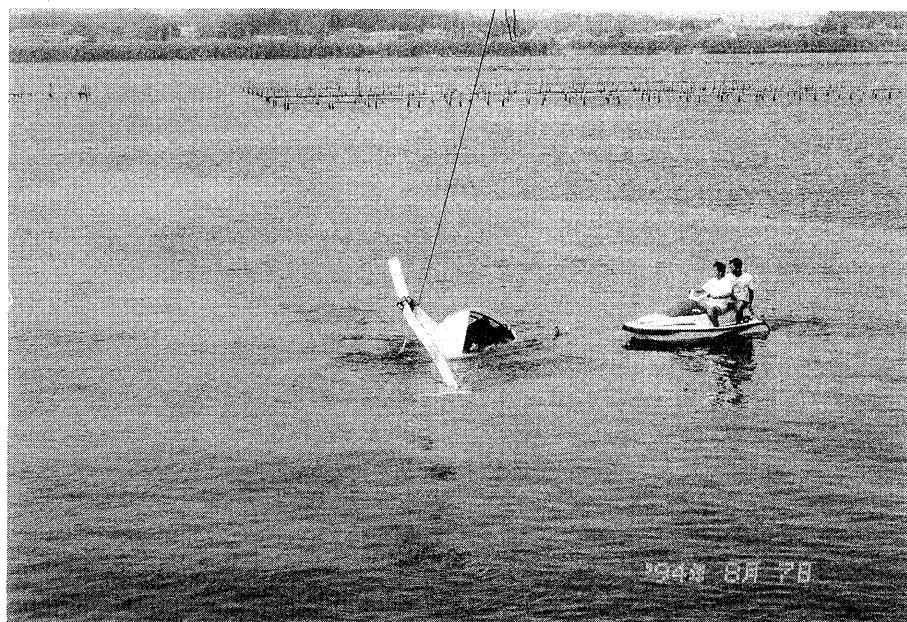
## 写真 事故機

メイン・ロータ・ブレード	変 形
スワッシュ・プレート	破 損
胴 体	変 形
テール・ロータ・ブレード	破 損

両ブレードとも変形し、各所に皺が発生していた。

赤ブレードは先端から約30~220cm間に、5箇所に皺が発生していた。

黒ブレードは先端から約50~200cm間に、4箇所に皺が発生していた。

赤側のピッチ・リンクとの接合部が破損していた。

テール・コーンがクリーリング・ファン・スクロール上部と接触し、かつ、テール・コーンとアッパー・フレームとの接合部が損傷していた。

キャビンとエンジン部の隔壁に皺が発生していた。

マスト・フェアリングの左側が燃料タンクと接触し変形していた。

両ブレードともハブ・プレートの先端から約10cmを残し、破損分離していたが、テール・ロータ・ドライブ・シャフト、ピッチ・リンク及びコントロール・ロッドには異常は認められなかった。破損分離したブレードは水没し発見できなかった。両ブレードの破断面には湖底の砂が詰まっていた。

以上の損傷は、同機が墜落し、水没した際、生じたものと認められた。
