**航空事故調査報告書**  
**個人所属**  
**ビーチクラフト式C23型JA3684**  
**神津島空港**  
**平成5年10月11日**

平成7年5月11日  
航空事故調査委員会議決  
委員長 竹内和之  
委員 小林哲一  
委員 川井力  
委員 東口實  
委員 相原康彦

個人所属ビーチクラフト式C23型JA3684は、平成5年10月11日、航法訓練のため、八丈島空港を出発して神津島空港に着陸する際、11時26分ごろ、ハードランディングした。

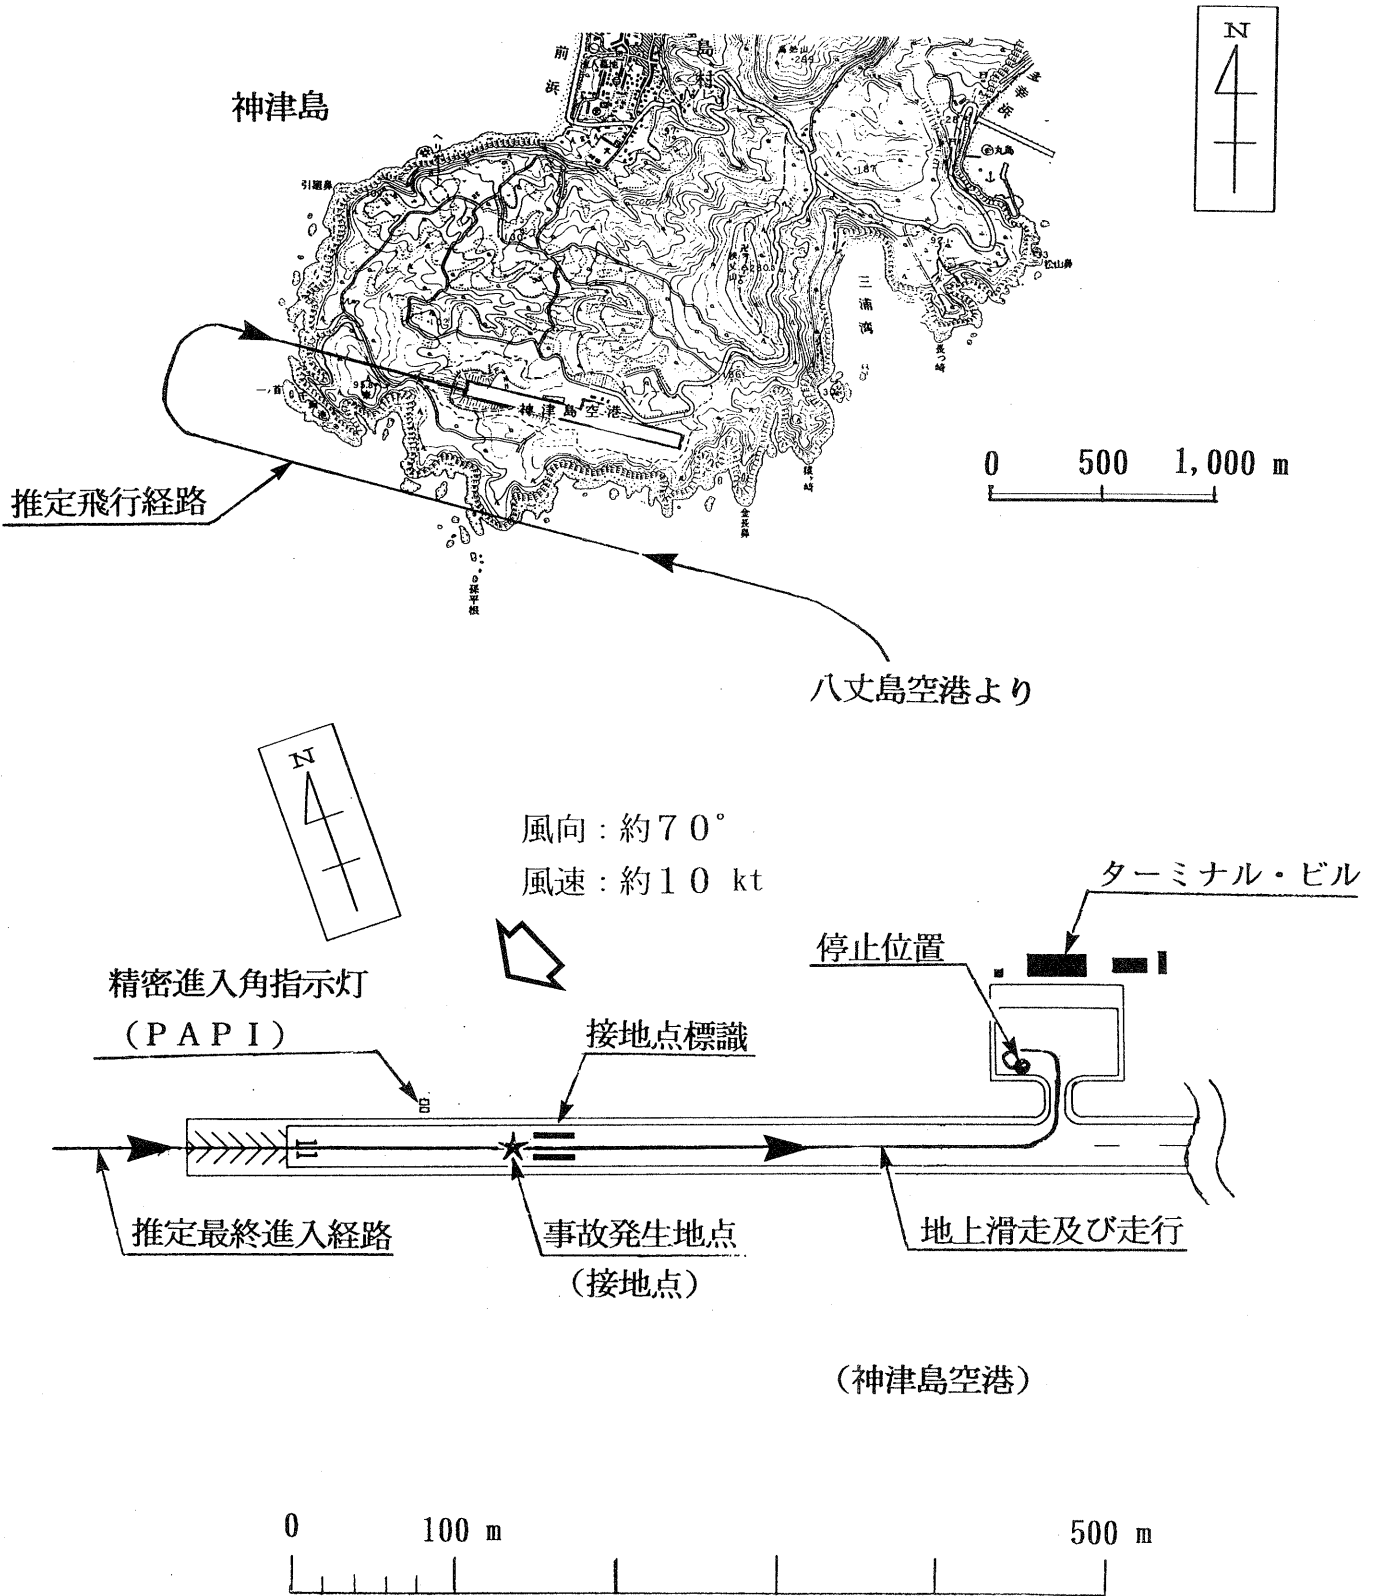
付図 1 推定飛行経路及び  
事故現場付近見取図

事故発生地点は、神津島空港の滑走路11の接地点標識の手前約10mの滑走路上で、事故発生時刻は、11時26分ごろであった。（付図1及び写真参照）

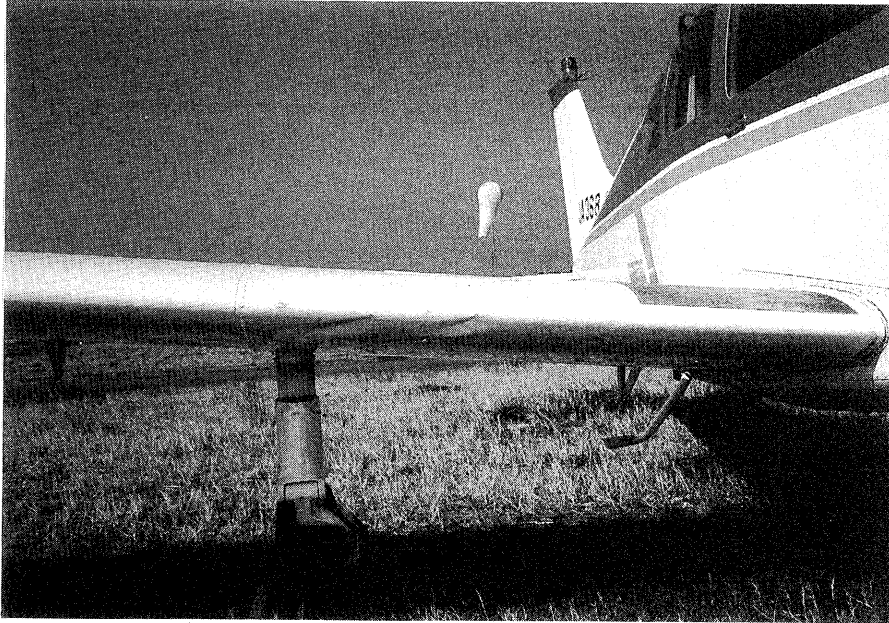
写真 右主翼の損傷状況

右主翼外板 損 傷

- (1) エンジンを始動させて点検した結果、異常はなかった。
- (2) 操縦系統を点検した結果、異常はなかった。
- (3) 右主翼は上下面の外板が湾曲し、前縁は燃料インテグラル・タンクになっている箇所に約2cmの亀裂が生じていた。同主翼の点検口をはずして内部を点検した結果、異常はなかった。

念のため試運転を実施して燃料漏れについて調査してところ、亀裂部分から少量の燃料漏れが発見された。

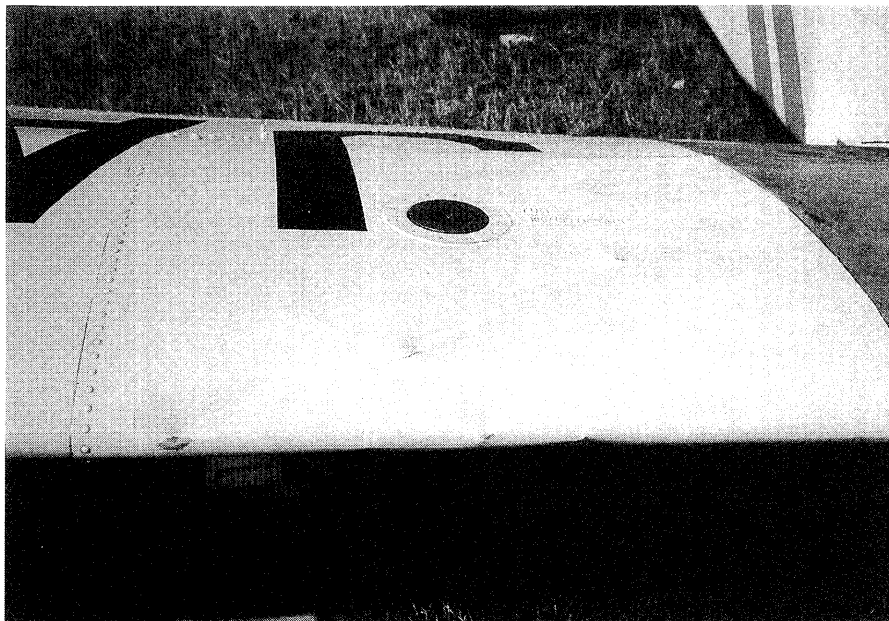
外板の損傷箇所
